RECORRIDOS DE CAMPO

Nombre y clave: ES4160084 Riberas del río Duratón

Localidad principal: Rábano, Valladolid

Fecha de muestreo: 02-01-2014

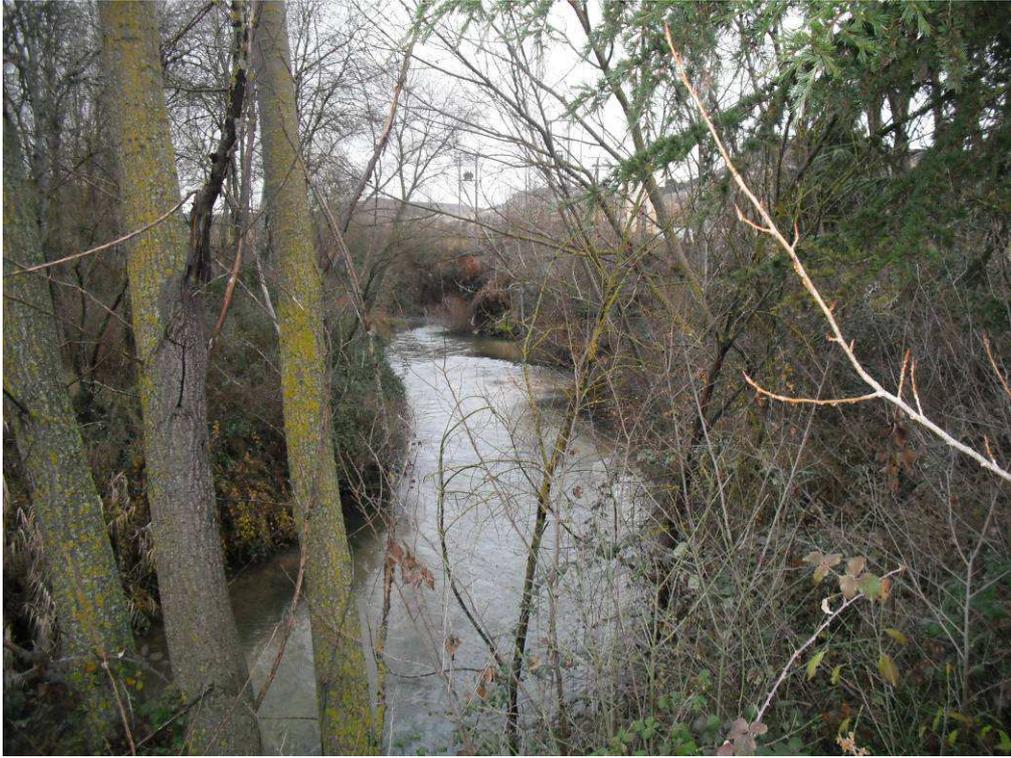
Figura 1. Aspecto de un tramo del cauce en la parada 1, en las proximidades de Peñafiel, se aprecia incisión del cauce que provoca aislamiento de la vegetación de las orillas con respecto al agua.

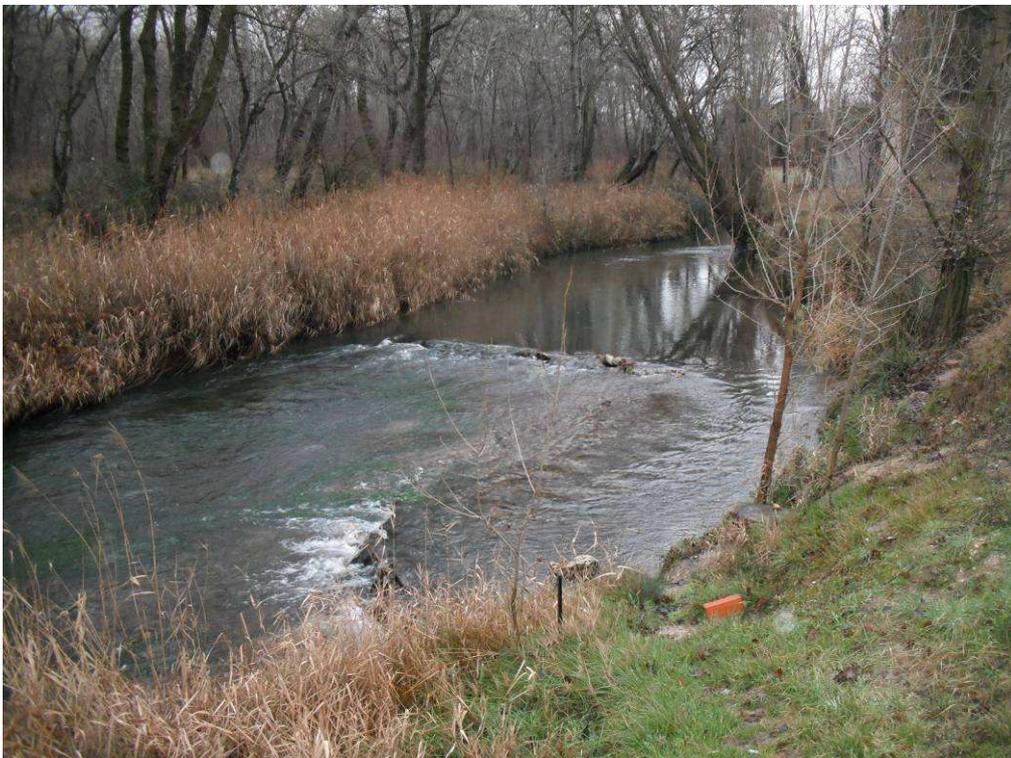
Figura 2. Pequeño azud muy deteriorado en el río Duratón próximo a Torre de Peñafiel. Franqueable.

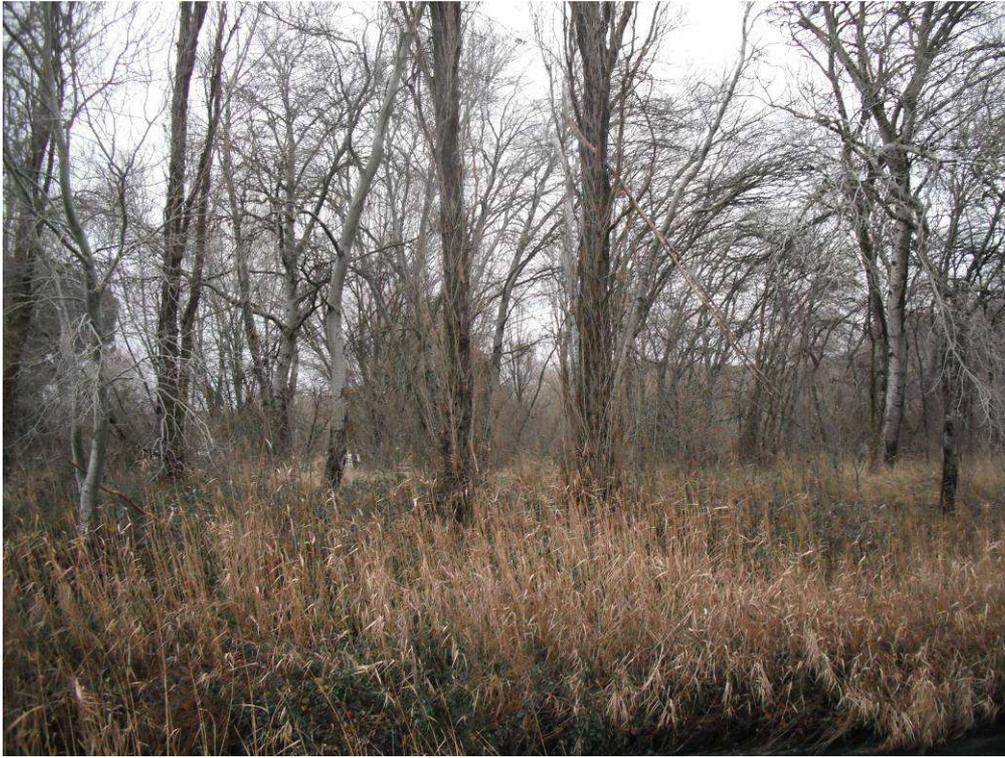
Figura 3. Alameda en el río Duratón, hábitat 92A0, con carrizo en primera banda en un talud pronunciado y con evidencias de inestabilidad.

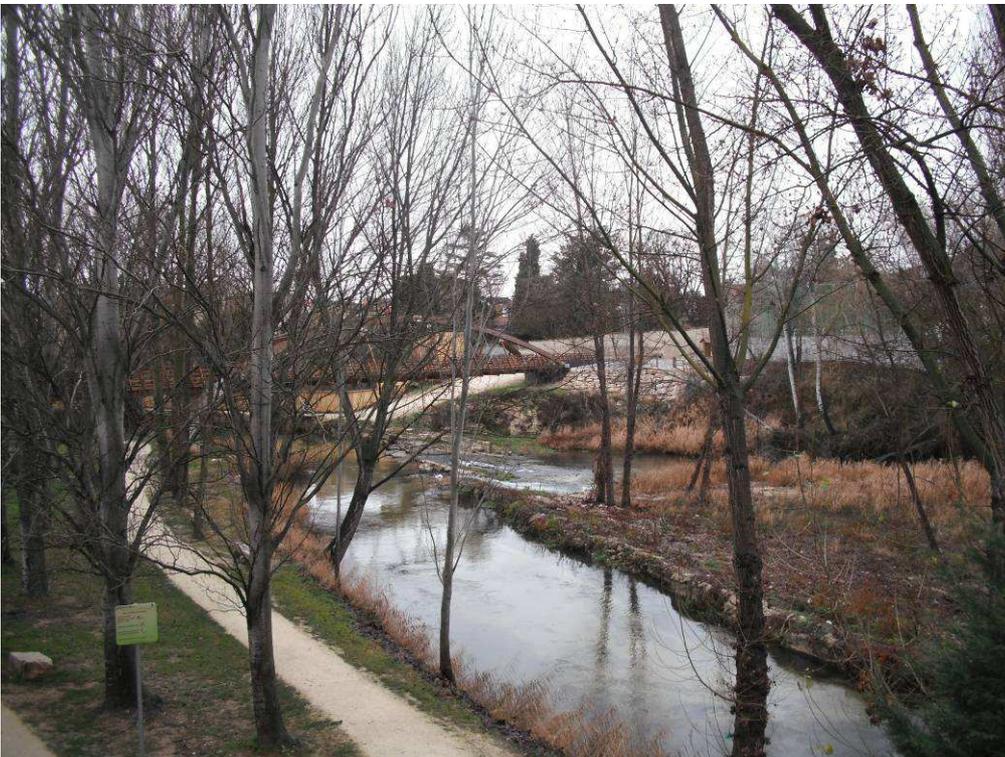
Figura 4. Azud con código 1479 en Peñafiel, una sucesión de cuatro azudes impiden la comunicación entre el tramo incluido en el LIC y la desembocadura del Duratón en el Duero.

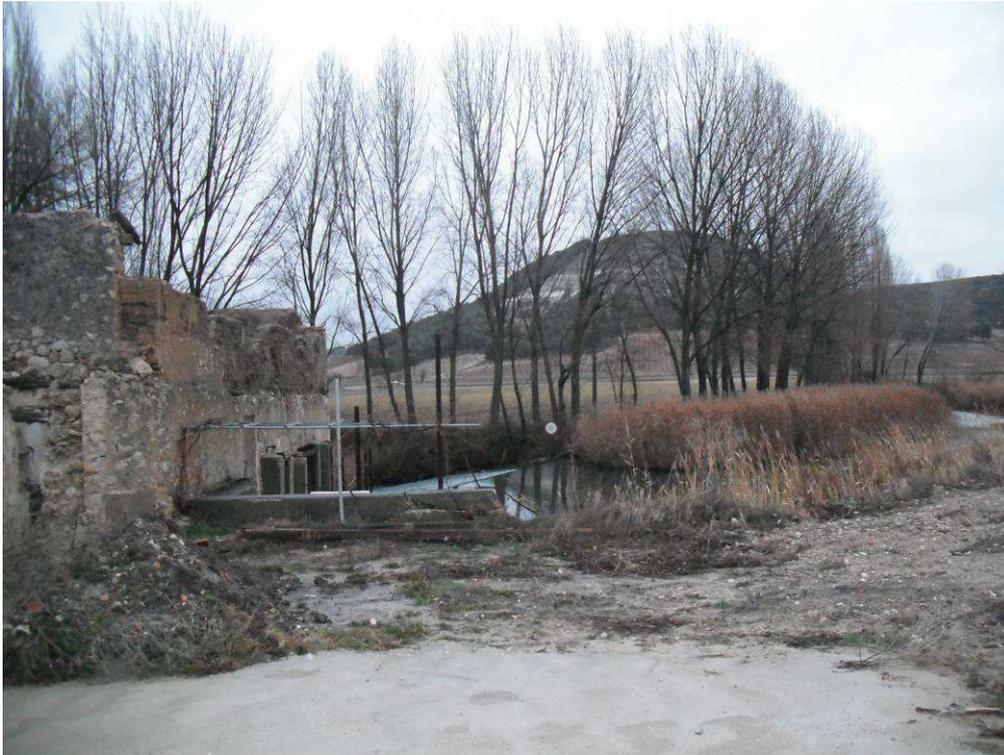
Figura 5. Entrada del canal del antiguo molino en el Azud del molino del Lobo, presencia de macrófitos en el remanso situado aguas arriba, en una zona donde se acumulan los sedimentos.

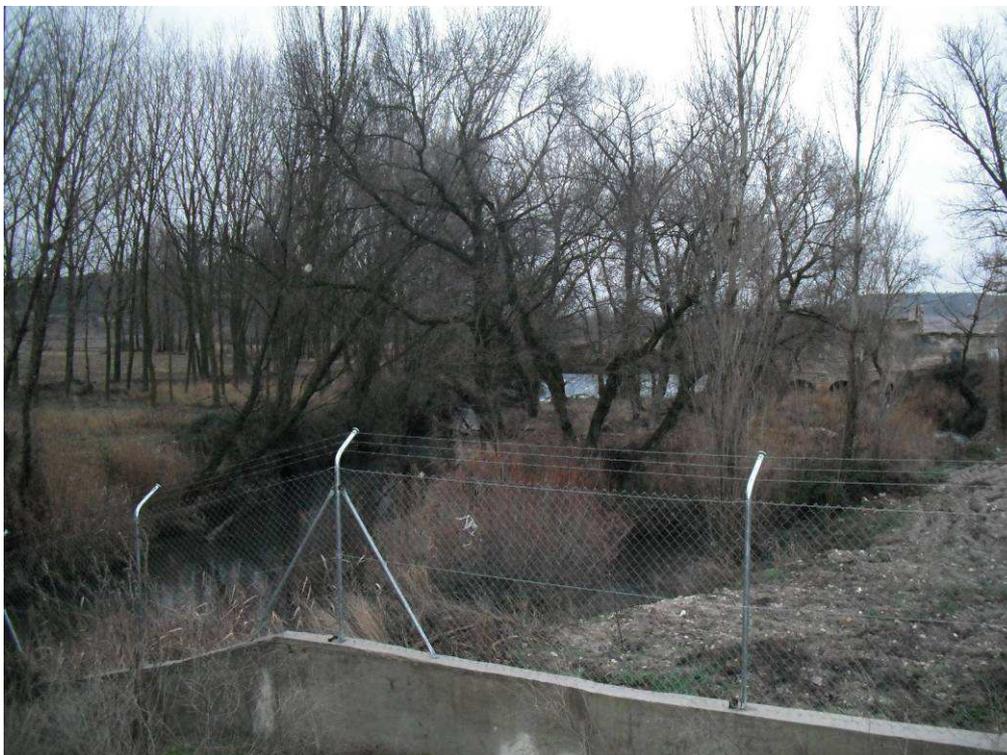
Figura 6. Azud e instalaciones de antiguo molino (Molino del Lobo), hoy con aprovechamiento hidroeléctrico en uso.

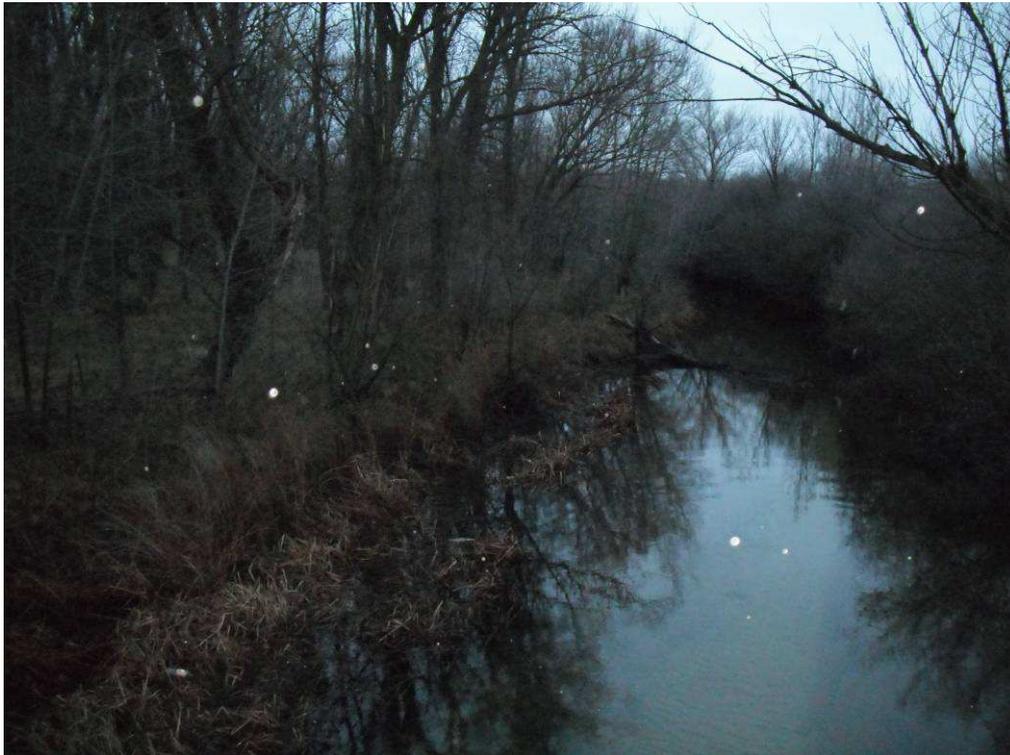
Figura 7. Remanso producido aguas arriba del azud anterior, la longitud e la curva de remanso que produce este azud es de aproximadamente 420 m.

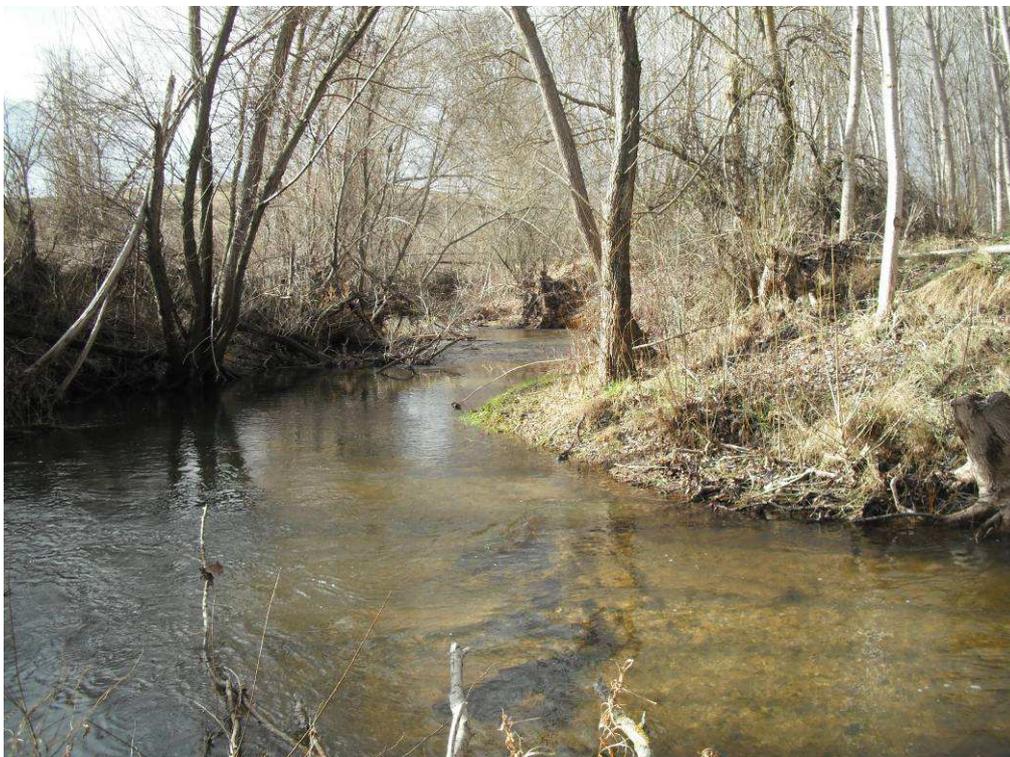
Figura 8. El tramo dentro del LIC, situado aguas arriba del cañón del Duratón se encuentra en un mejor estado de conservación, aunque presenta síntomas de inestabilidad morfológica por la limitación de sedimentos que imponen los azudes situados aguas arriba.
