RECORRIDOS DE CAMPO

Nombre y clave: ES4180069 Riberas del río Cea

Localidades principales: Sahagún (León) y Mayorga (Valladolid)

Fecha de muestreo: 28-07-2014

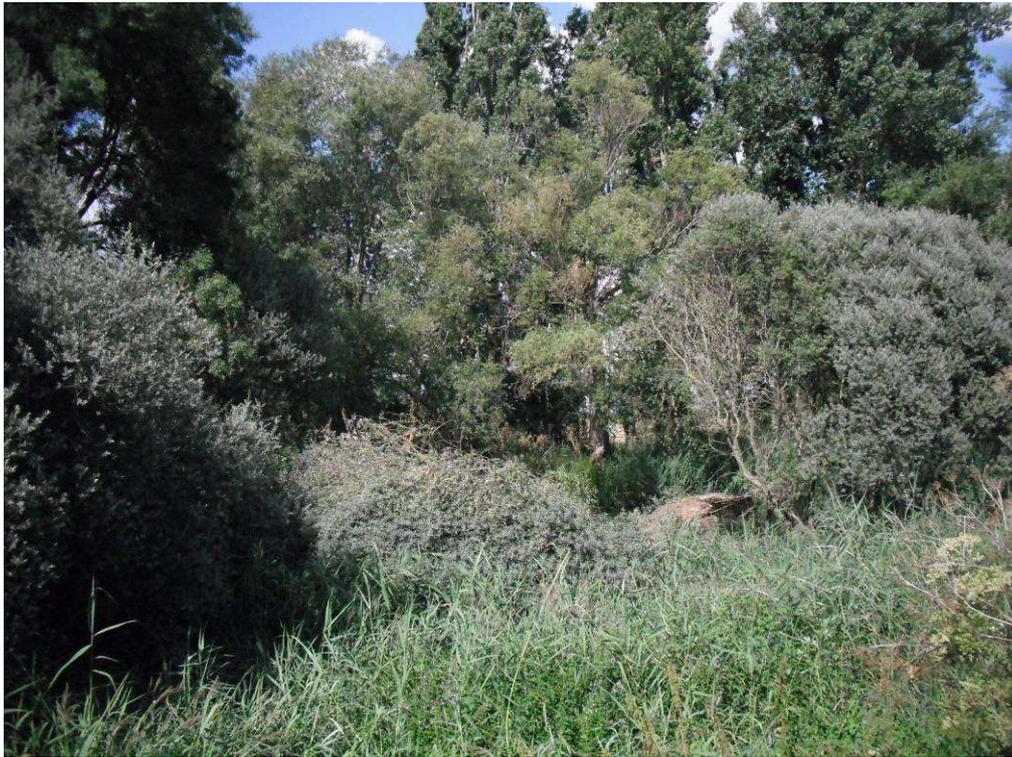
Figura 1. Tramo bajo del río Cea, presencia de fresnedas con saucedas en primera banda y presencia de chopo de repoblación. La vegetación de ribera presente se clasifica dentro del hábitat 91E0*, aunque podemos incluir algunas formaciones en el hábitat 92A0.

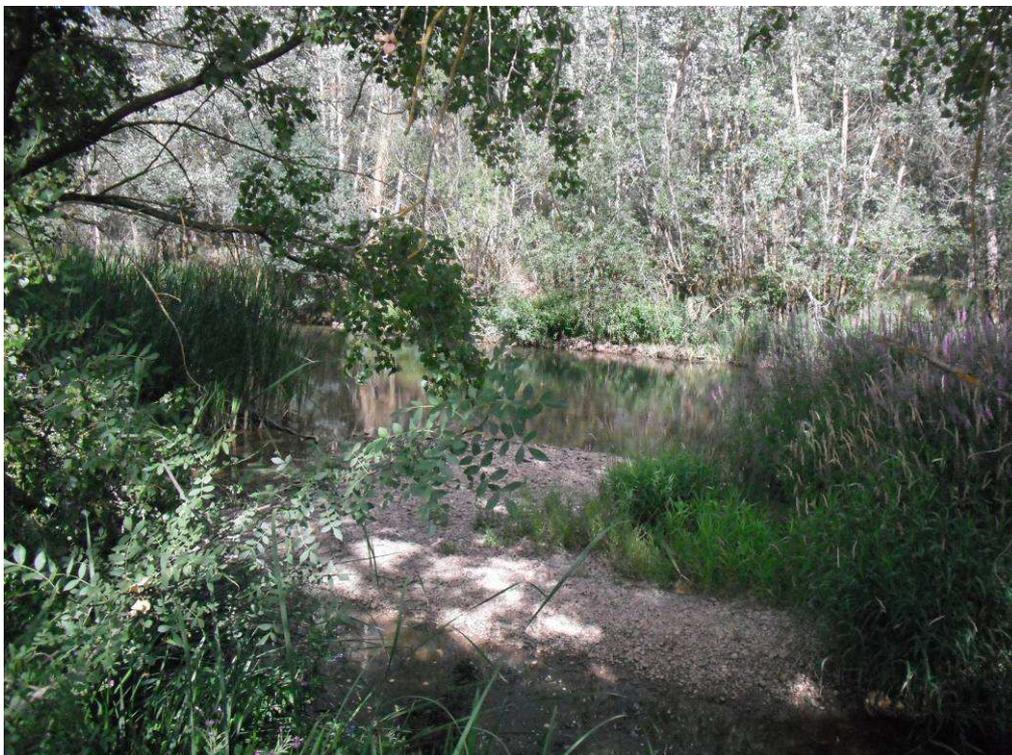
Figura 2. El tramo bajo del Cea presenta zonas con la ribera alterada, muy simplificada, con una banda muy estrecha de vegetación natural, que no orla todo el cauce y con síntomas de degradación debida a la presión provocada por las alteraciones morfológicas y los cultivos.

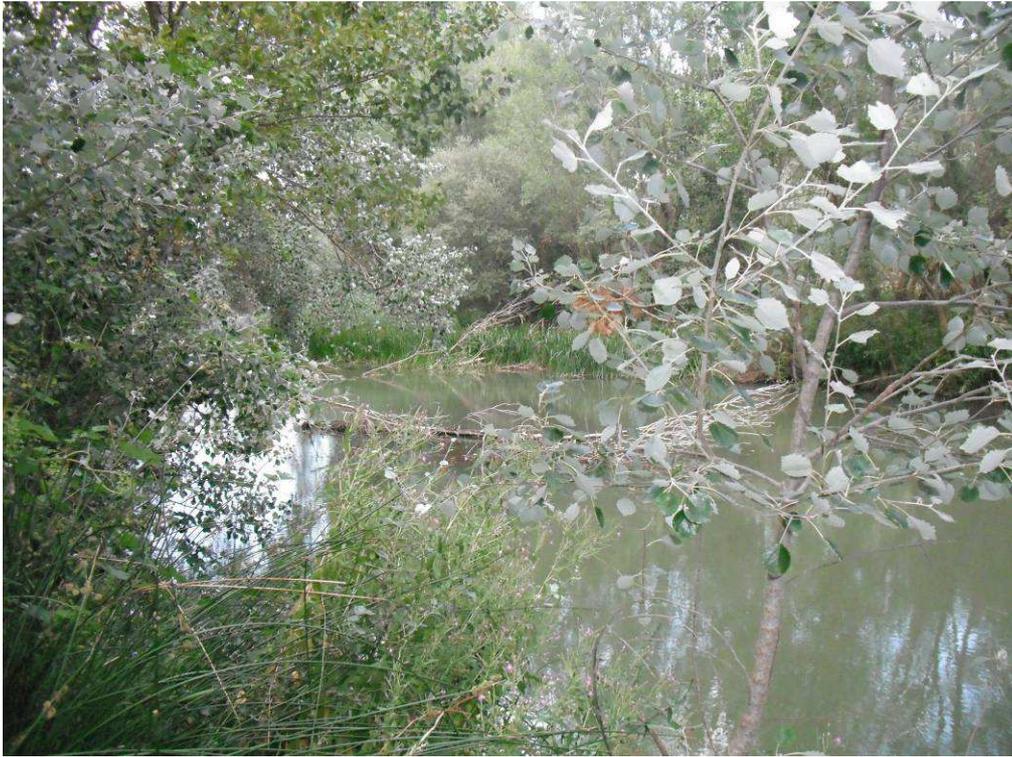
Figura 3. El río Cea en Castrobol, sus formaciones vegetales de ribera incluyen alamedas, que estarían incluidas en el hábitat 92A0.

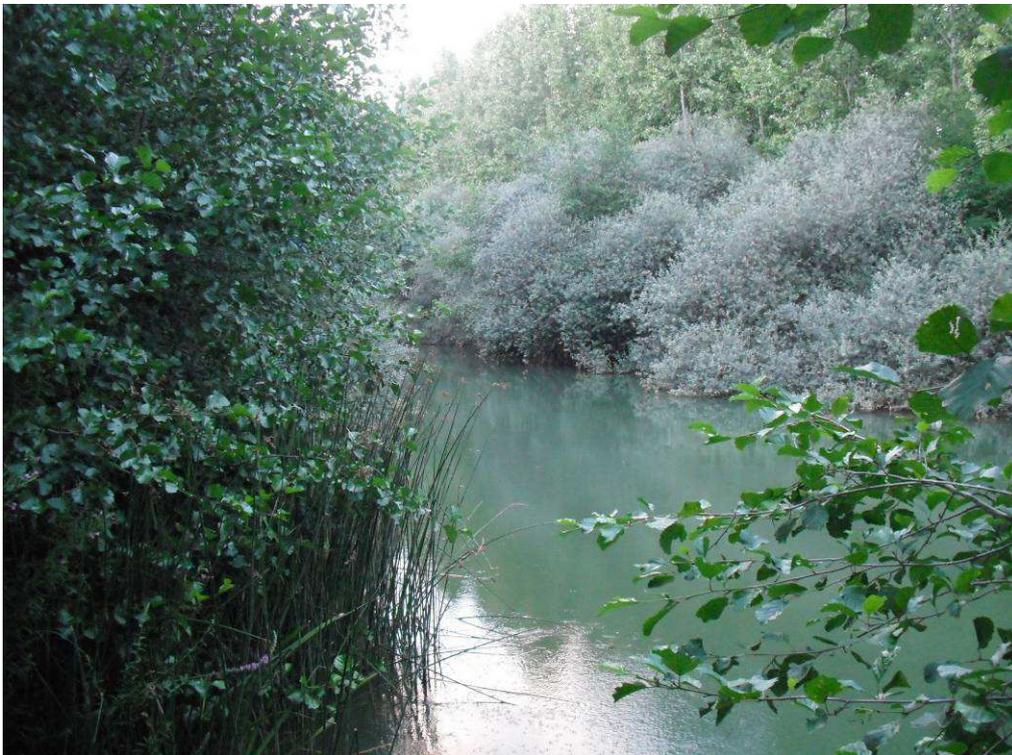
Figura 4 En el tramo alto del Cea, la formación más frecuente es la aliseda, que se encuentra en muchas zonas en un buen estado de conservación. En esta zona habitualmente se ve acompañada en primera banda por una sauced arbustiva, y en la zona más alejada del cauce hay repoblaciones de chopo.

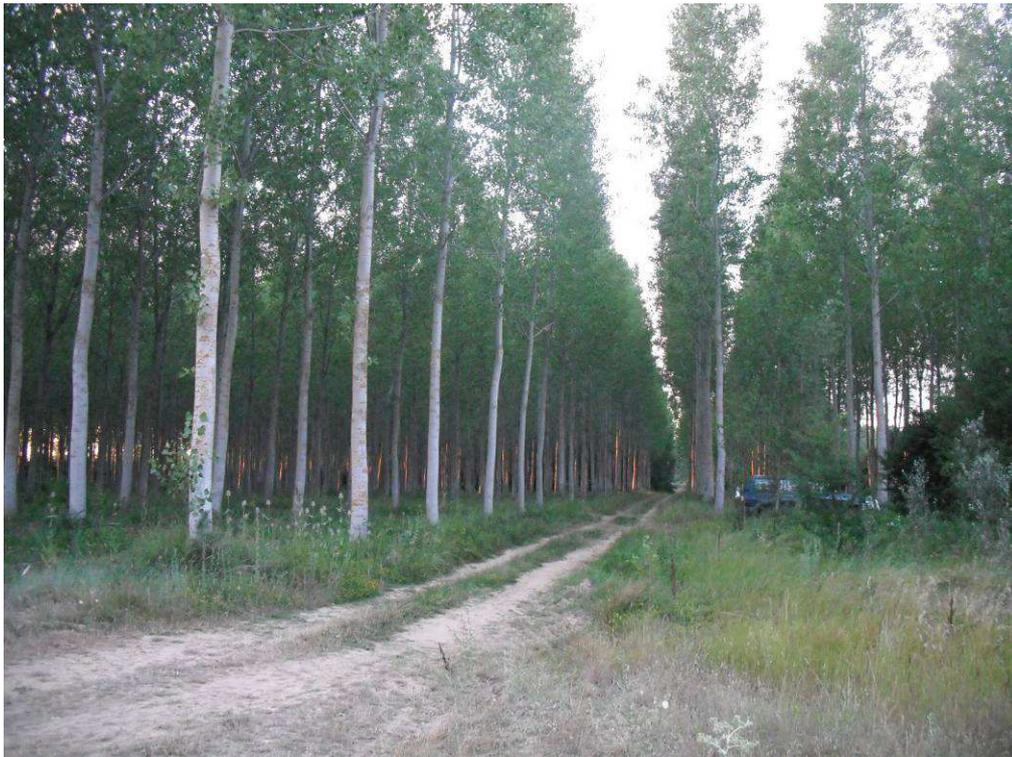
Figura 5. Las repoblaciones de chopo ocupan en la parte más alta del tramo incluido en el LIC, un ancho muy importante que supone la eliminación y ocupación de las riberas, además de las alteraciones morfológicas, como son la explotación y el sellado producido por las vías de comunicación.

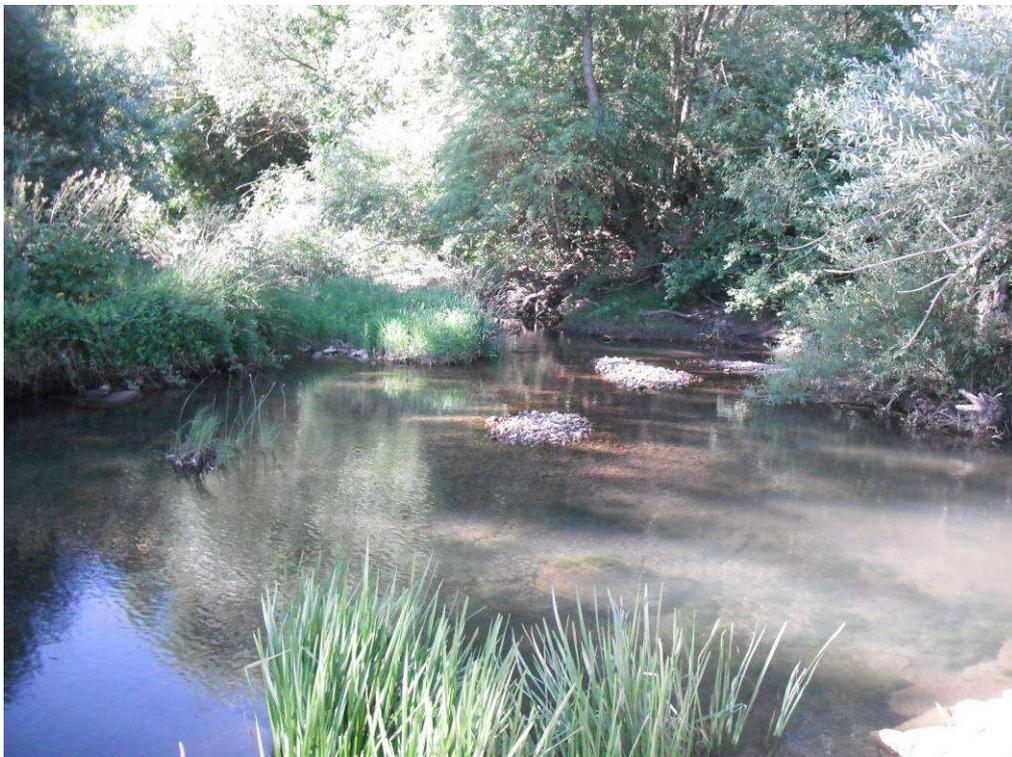
Figura 6. Tramo del río Cea con características del hábitat 3240.

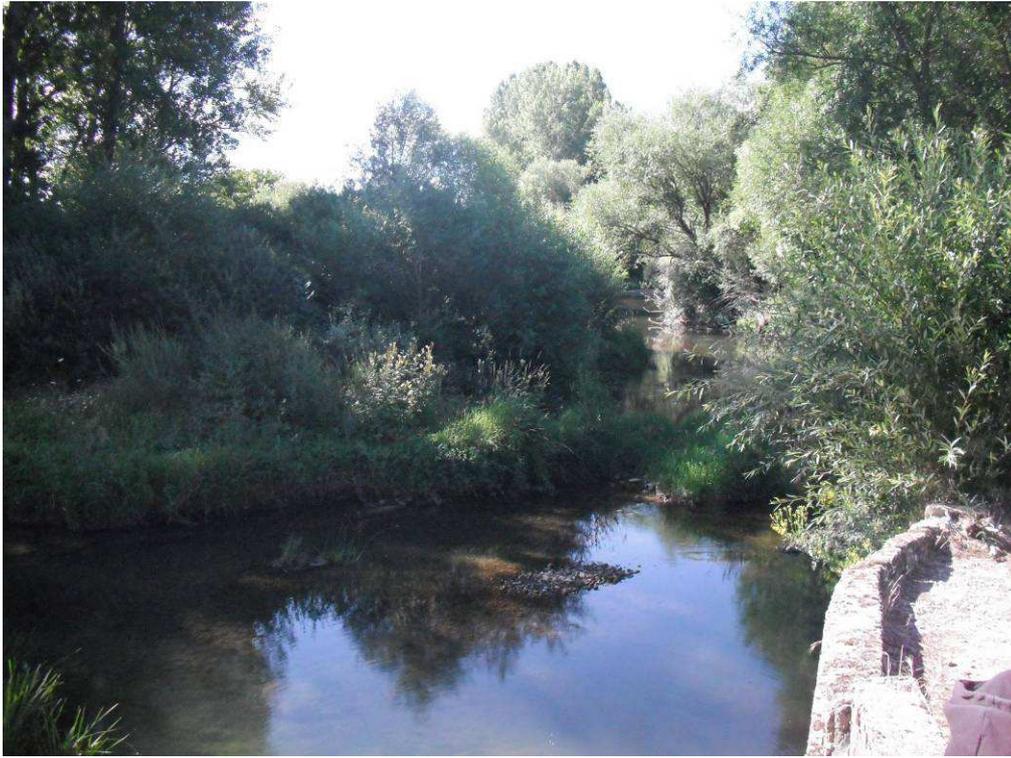
Figura 7. La mayor parte de los tramos de río de este LIC, se encuentran dentro del tipo de hábitat 3260.

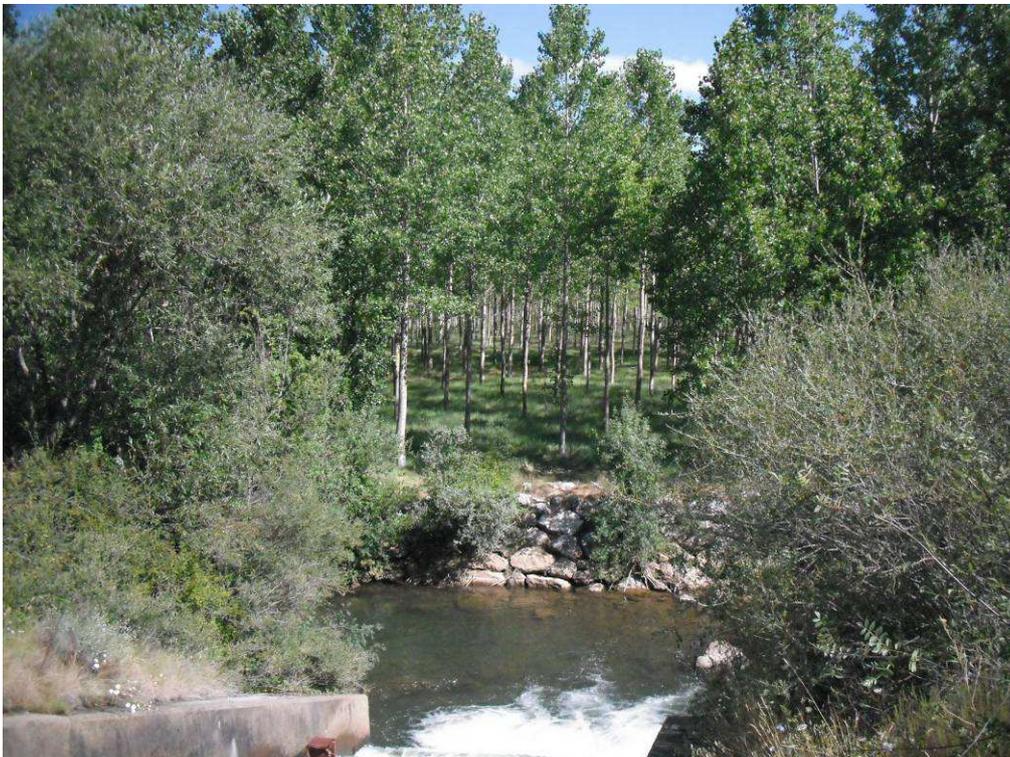
Figura 8. Además de la presencia de repoblaciones de chopo, en algunas firmas y en determinadas zonas, donde la dinámica natural del río podría inundar las riberas se encuentran infraestructuras de protección de márgenes.

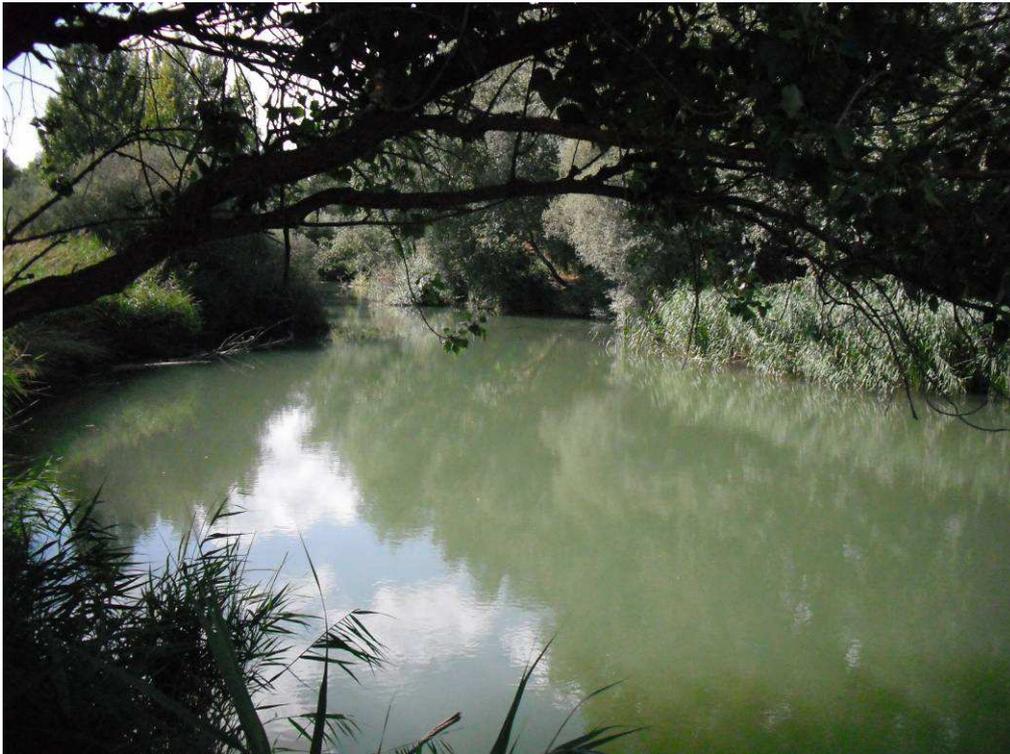
Figura 9. En este tramo del río Cea, se aprecia el remanso producido por el azud 3505, en la zona baja del río en Castrobol, la presencia de macrófitas, indican la retención de sedimentos que produce en azud, además de la modificación sobre la distribución de mesohábitat que producen estas obras.

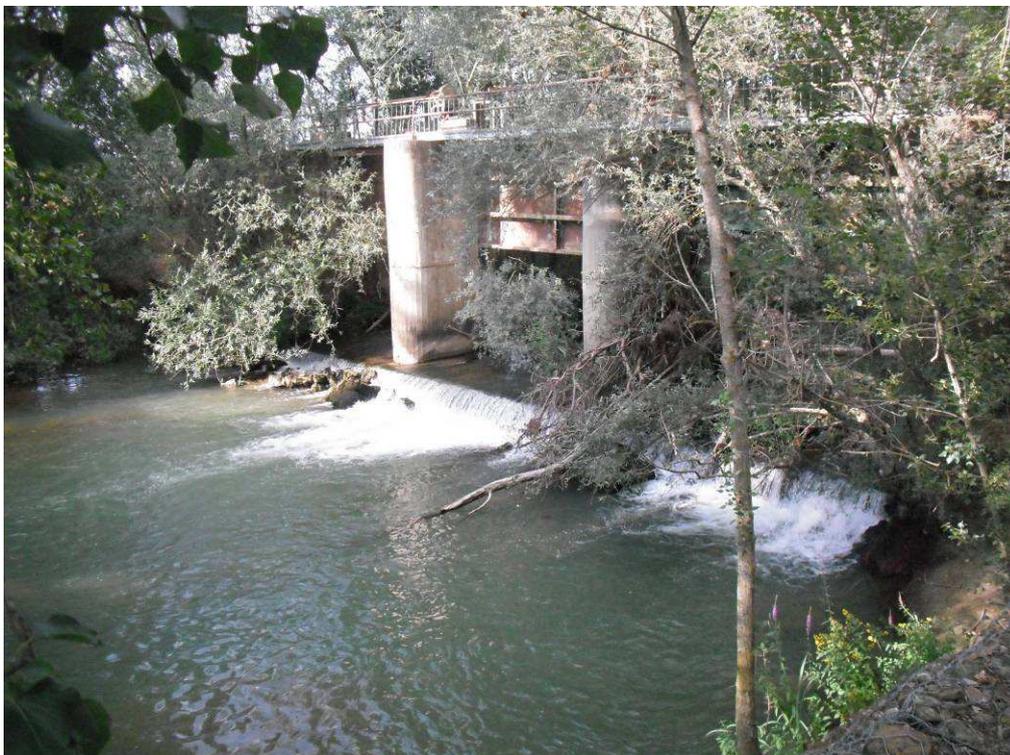
Figura 10. Río Cea tramo bajo. Azud con código 3503. Localizado en Monasterio de la Vega, no tiene escala de peces, pero sus dimensiones hacen que pueda ser franqueable para algunas especies de peces.

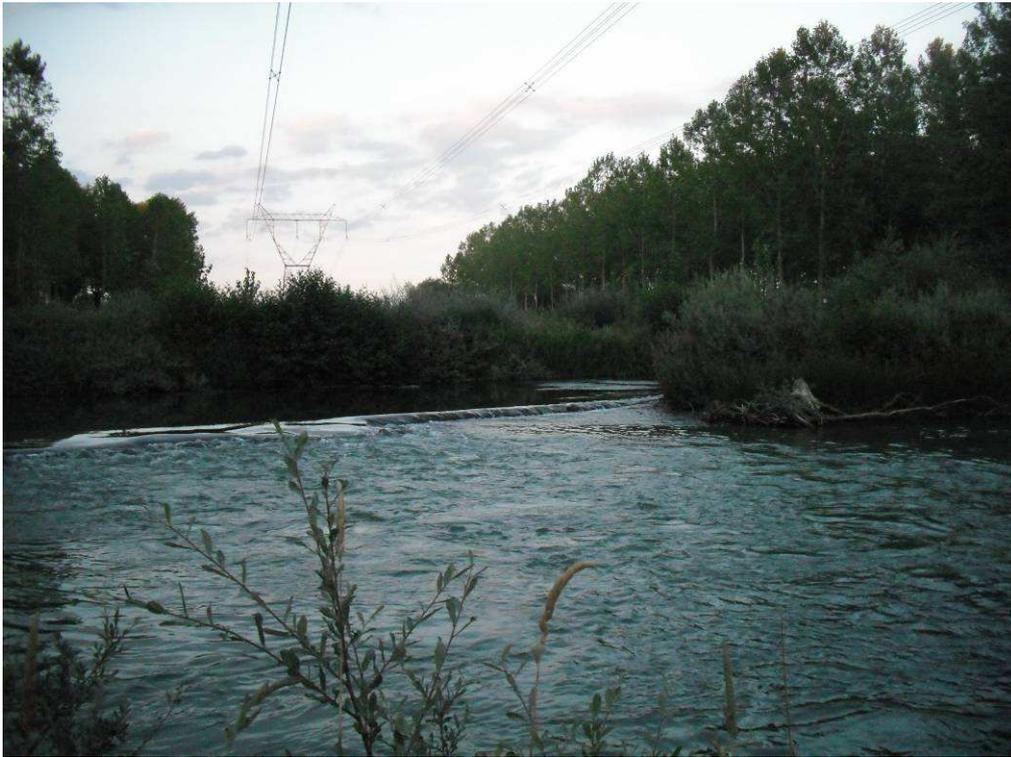
Figura 11. Río Cea tramo alto. Azud con código 2248 en Villamol. Este obstáculo muy deteriorado, no impide la circulación de caudales y es franqueable.

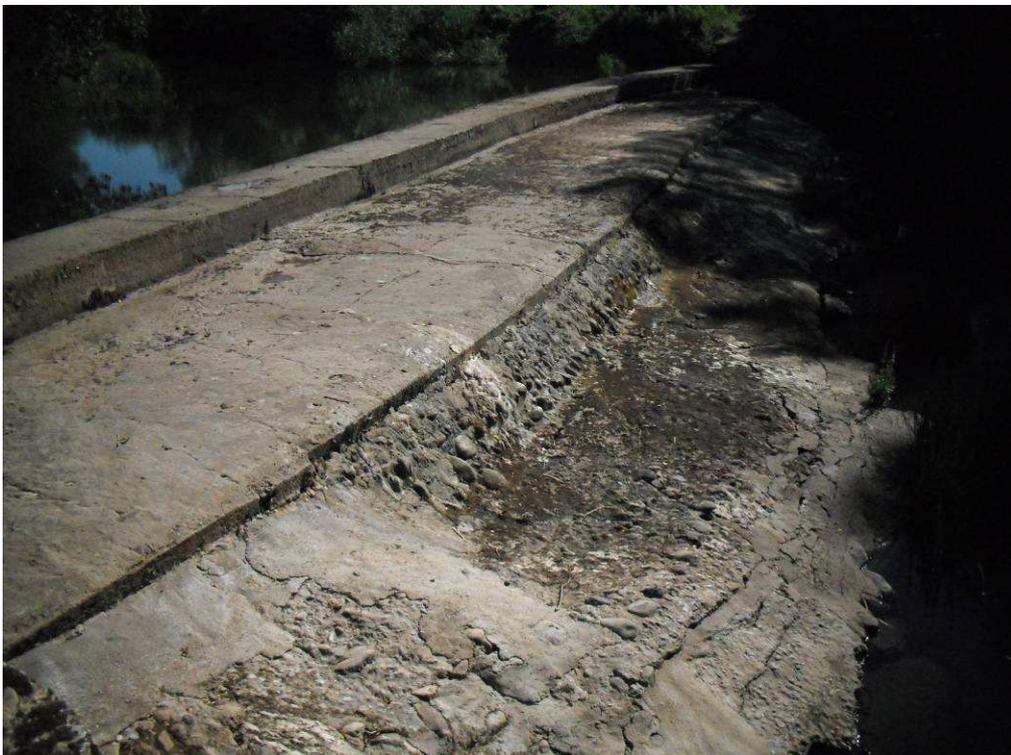
Figura 12. Azud con código 2214, en La Riba, no tiene escala de peces y es infranqueable.

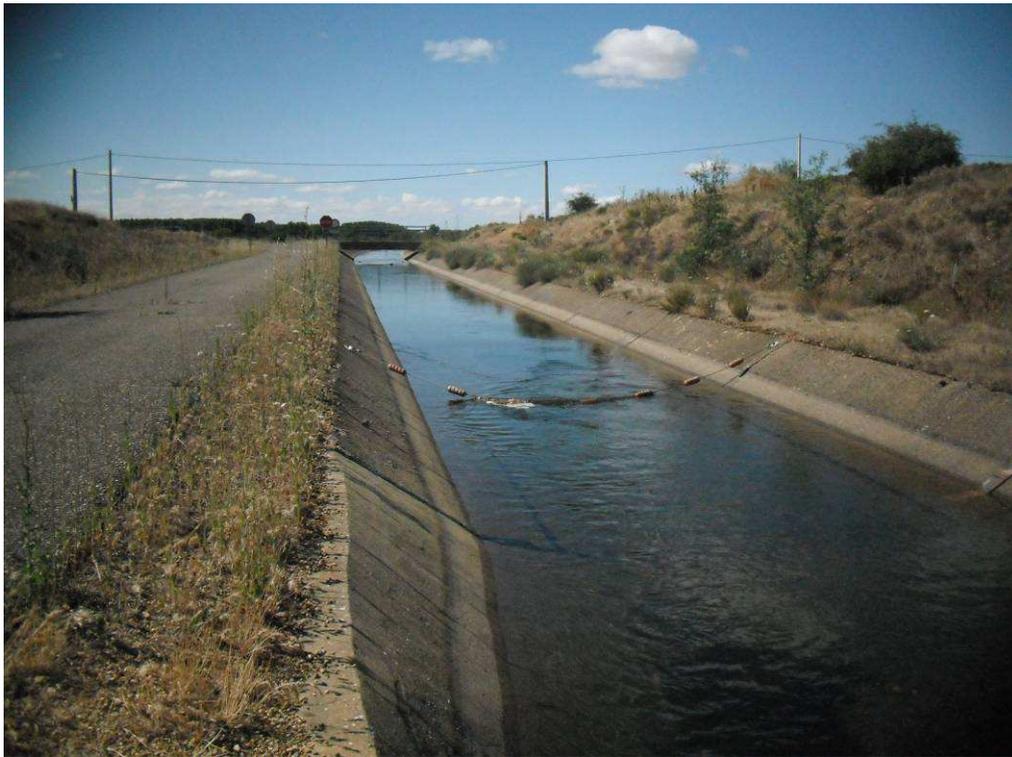
Figura 13. Entrada del Canal de canal de Payuelos en el tramo del río Cea, que se encuentra incluido en el LIC, esta infraestructura produce una modificación en el régimen hidrológico del río.

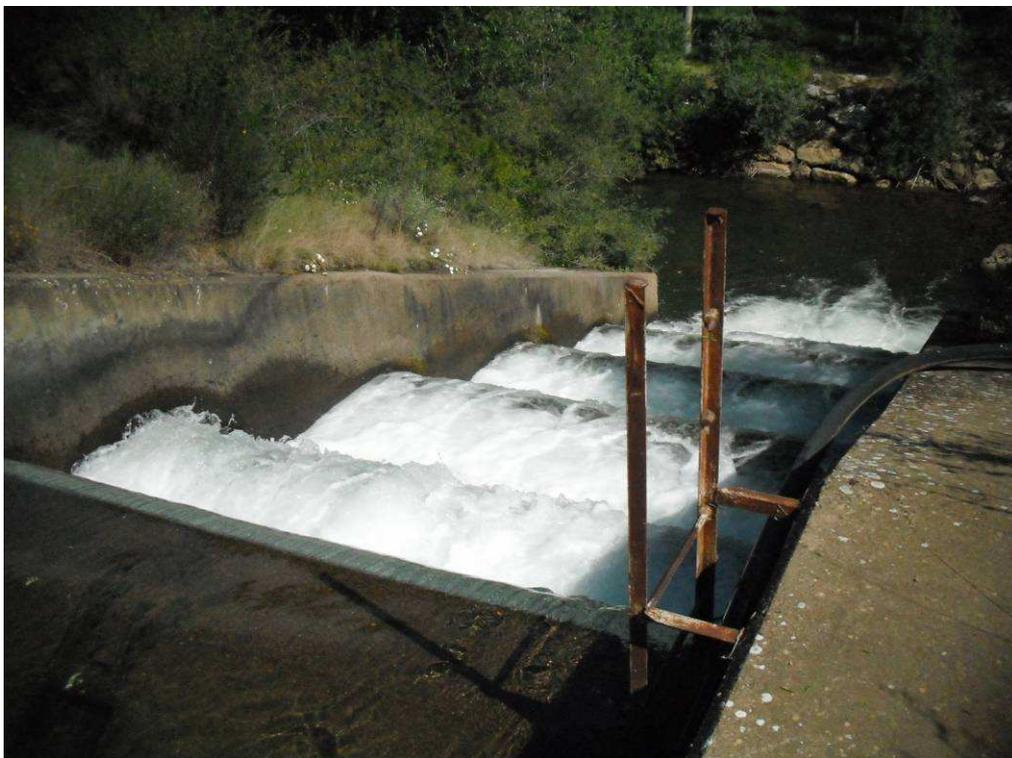
Figura 14. Azud con código 2246 en Villamartín de Don Sancho, donde se recibe el agua del Canal de Payuelos. Es un azud de hormigón infranqueable y sin escala de peces.
