ESTUDIO MORFODINÁMICO DEL RÍO BERNESGA EN EL TRAMO COMPRENDIDO ENTRE LA CONFLUENCIA CON EL ARROYO VALDEPOSADAS Y SU DESEMBOCADURA EN EL RÍO ESLA EN LA PROVINCIA DE LEÓN

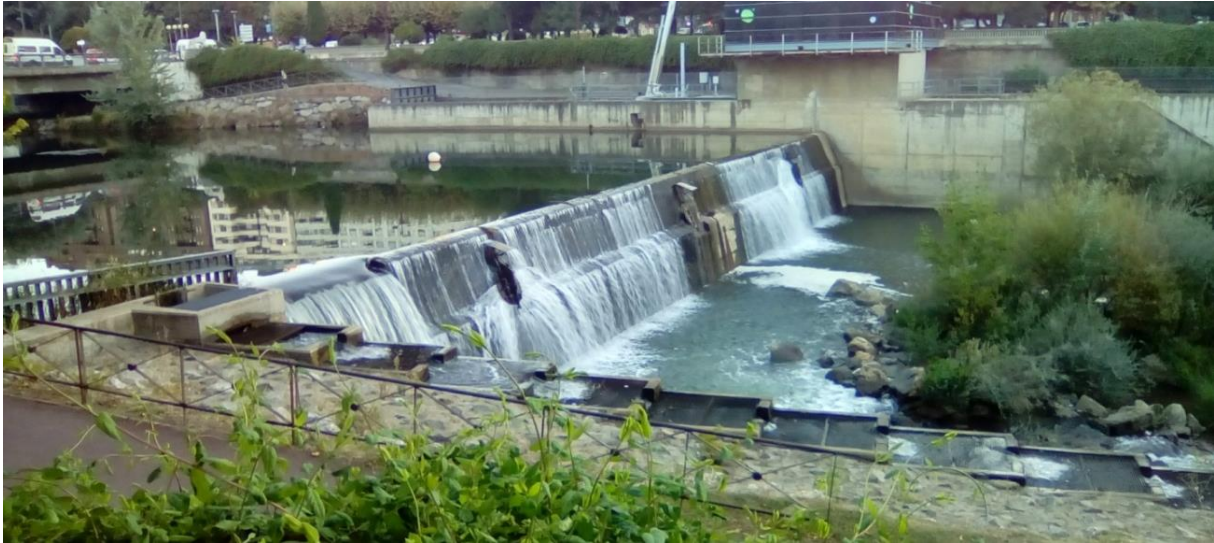
Figura 4. Azud de la central hidroeléctrica en León, 1-X-2018 (arriba). Vista aguas abajo y aguas arriba del azud en 2006 antes de ser convertido en aprovechamiento hidroeléctrico (abajo). Ver Tabla 3 para la coordenada longitudinal donde se sitúa.

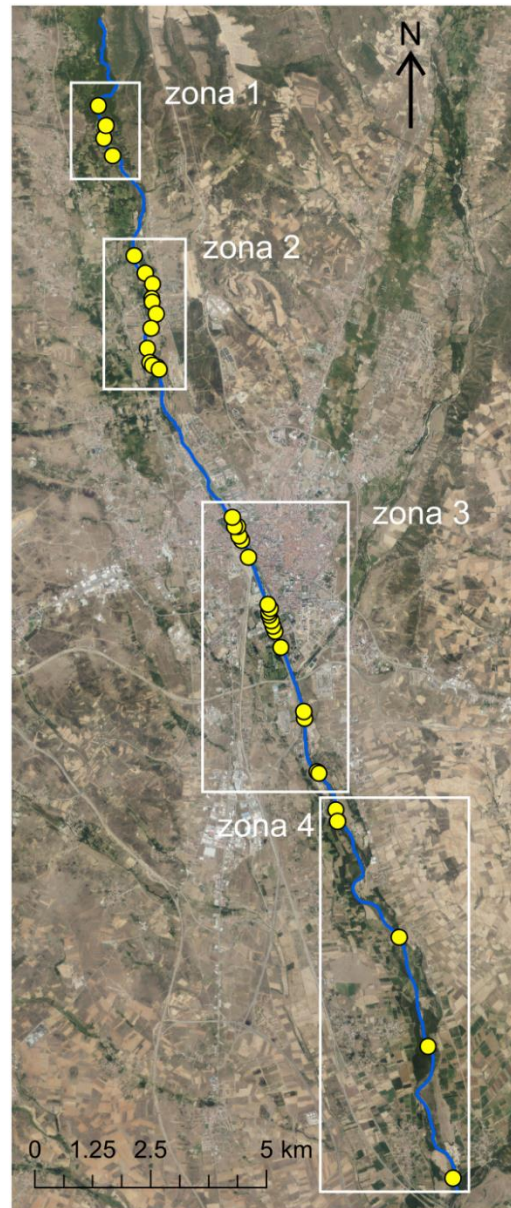
Figura 5. Localización de las fotografías y distribución en zonas.

A continuación, se hace una breve descripción de aguas arriba a aguas abajo de las observaciones del Bernesga durante las tres visitas de campo. Nos basamos en las fotografías tomadas durante las visitas de campo para la descripción del tramo de estudio, las cuales se han agrupado en cuatro zonas, cada una de ellas representativa de un tramo correspondiente del río (Figura 5)

En la zona 1, situada entre las coordenadas $s = 26.9$ km y $s = 25.6$ km en el T. M. de Cuadros (Figura 5), es donde el río todavía mantiene una parte del dinamismo que tuvo antes de las grandes actuaciones llevadas a cabo durante la segunda mitad del siglo XX. En esta zona se observa un cauce ancho, con morfología divagante y con abundante material aluvial en superficie formando barras (Figura 6). El resto del río, aguas abajo de la zona 1, presenta una morfología de cauce único, fuertemente encajado, en muchos tramos encajado en el sustrato rocoso del terciario. También se aprecia que las planicies y las márgenes del cauce en esta zona

La zona 2 abarca una longitud de unos 3 km aproximadamente, estando su límite superior localizado en la coordenada $s = 23.8$ km y coincidiendo su extremo inferior con el límite entre Sariegos y León (Figura 5). En el extremo superior de esta zona se encuentran los puentes de la carretera antigua de Carbajal de la Legua, finalizado en 1935 (abandonado), y su sustituto, el nuevo puente sobre la carretera LE-5504, proyectado en 2002 y visible en foto aérea en 2004 (Figura 8) (puentes 1 y 2 en Tabla 2). La presencia del zócalo rocoso es claramente visible, por ejemplo entre las pilas del puente nuevo (Figura 8 inferior), o en el tramo aguas arriba del puente histórico de Carbajal (Figura 8 superior). En esta última fotografía se aprecia también una secuencia de escalones en roca, más visibles en la zona central del cauce. Los depósitos aluviales visibles en esta zona se limitan a las áreas laterales del cauce. En el proyecto del puente nuevo, de octubre de 2002, se detalla que “el espesor de grava aluvial (cuaternario) es de 2.5 m, bajo el cual se encuentra un sustrato de arcillas miocénicas de potencia indefinida (terciario)”. Los depósitos de grava en el centro del cauce han desaparecido (Figura 8 inferior). Quedan sin embargo capas finas de aluvial en los lados. La presencia del sustrato rocoso en el centro del cauce y de material aluvial a los lados podría indicar que la incisión no se ha detenido al encontrarse con el zócalo de roca. Según esta descripción, la incisión entre 2002 y 2018 correspondería a los 2.5 m de material aluvial, agotados en la zona central del cauce, a lo que habría que añadir la erosión del estrato rocoso visible en las visitas.

La zona 3 de la Figura 5 corresponde principalmente al tramo urbano del río Bernesga en León (situado entre las coordenadas longitudinales $s = 16.5$ km y 10.6 km). Los límites superior e inferior de dicho tramo se ubican respectivamente justo aguas arriba del puente de San Marcos ($s = 16.3$ km) y en el extremo inferior de la canalización de León ($s = 10.5$ km). Corresponde íntegramente al tramo de río canalizado. Además de multitud de puentes (ver Tabla 2), en él hay 33 estructuras, entre elementos transversales de control del perfil, llamados traviesas, y azudes.

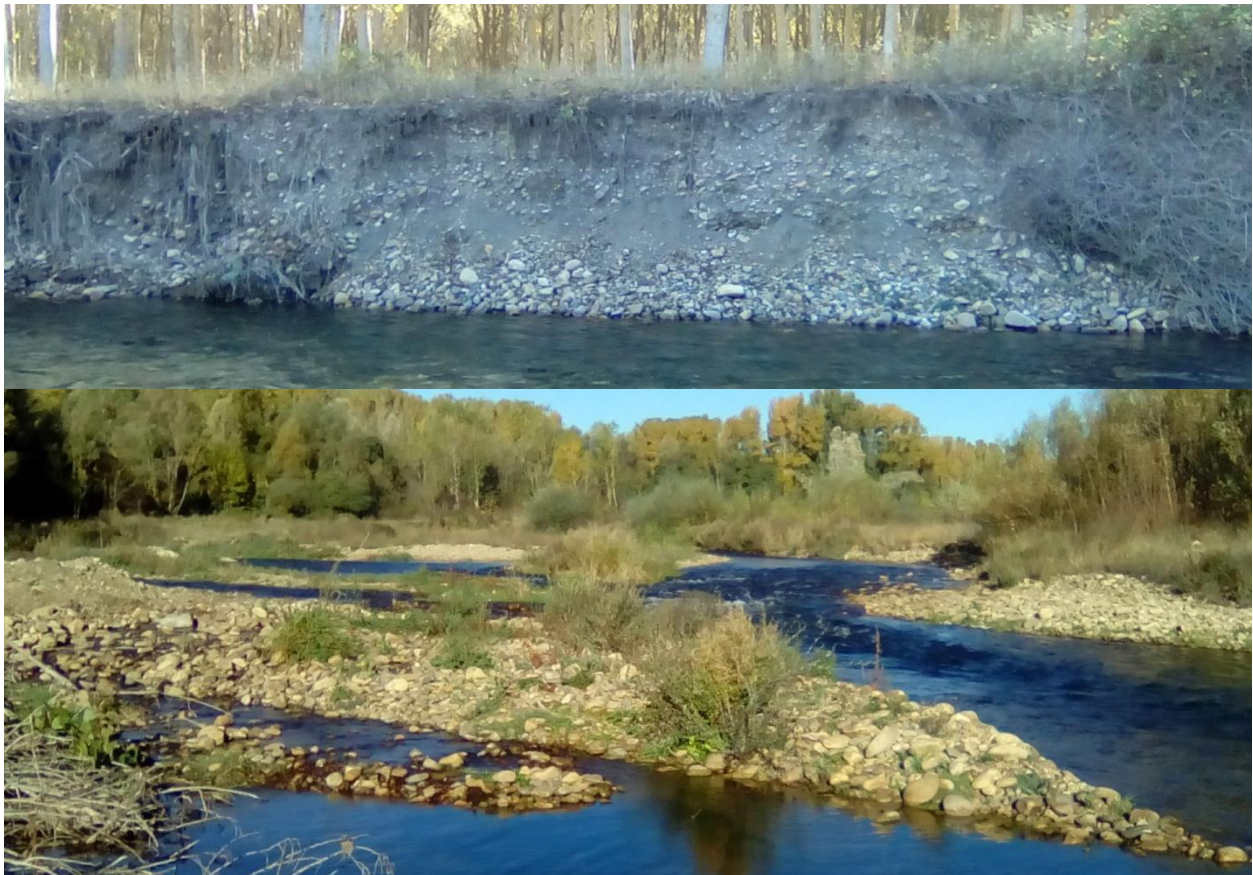
Figura 6. Vista del material aluvial (mezcla de grava y arena) y su disposición en capas que conforma la margen izquierda del río en la coordenada $s = 26.9$ km (arriba). Tramo del río con una morfología de cauce divagante (abajo) situado a 26.4 km de la desembocadura.

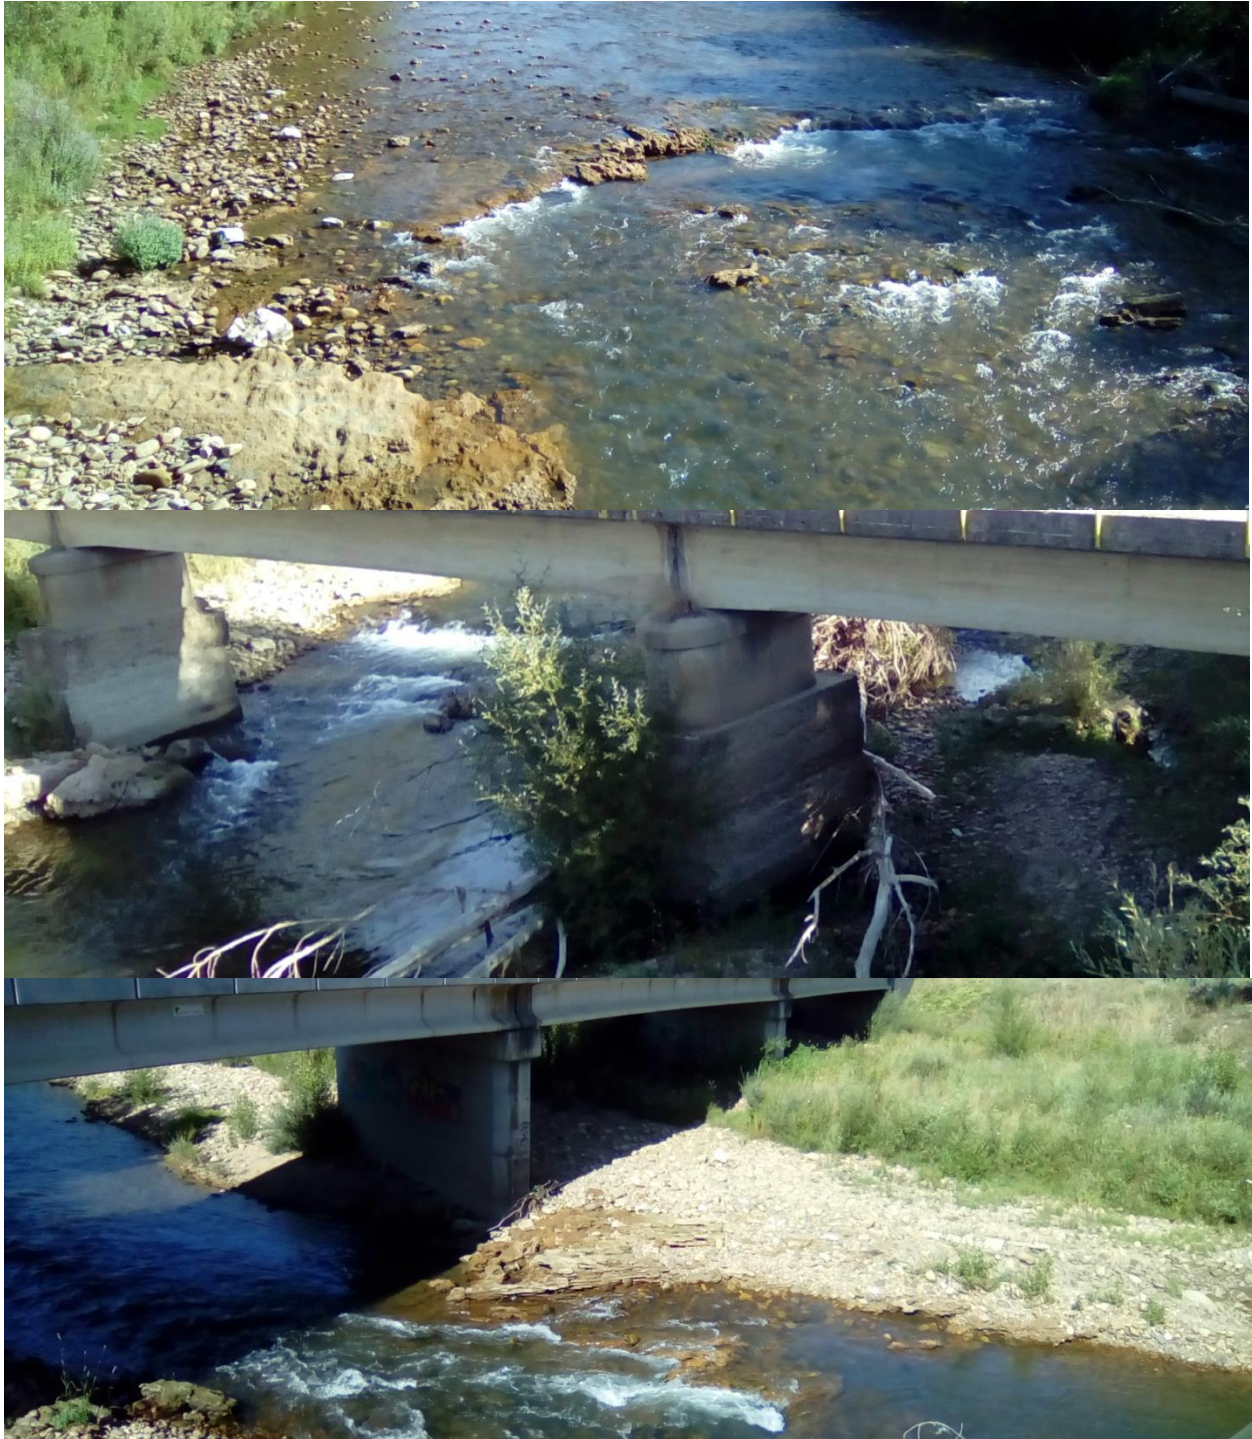
Figura 8. Vista hacia aguas arriba desde el puente de histórico de Carbajal de la Legua (arriba); del mismo puente (centro) y del puente nuevo sobre la carretera LE-5504 (abajo), visto desde el puente histórico.

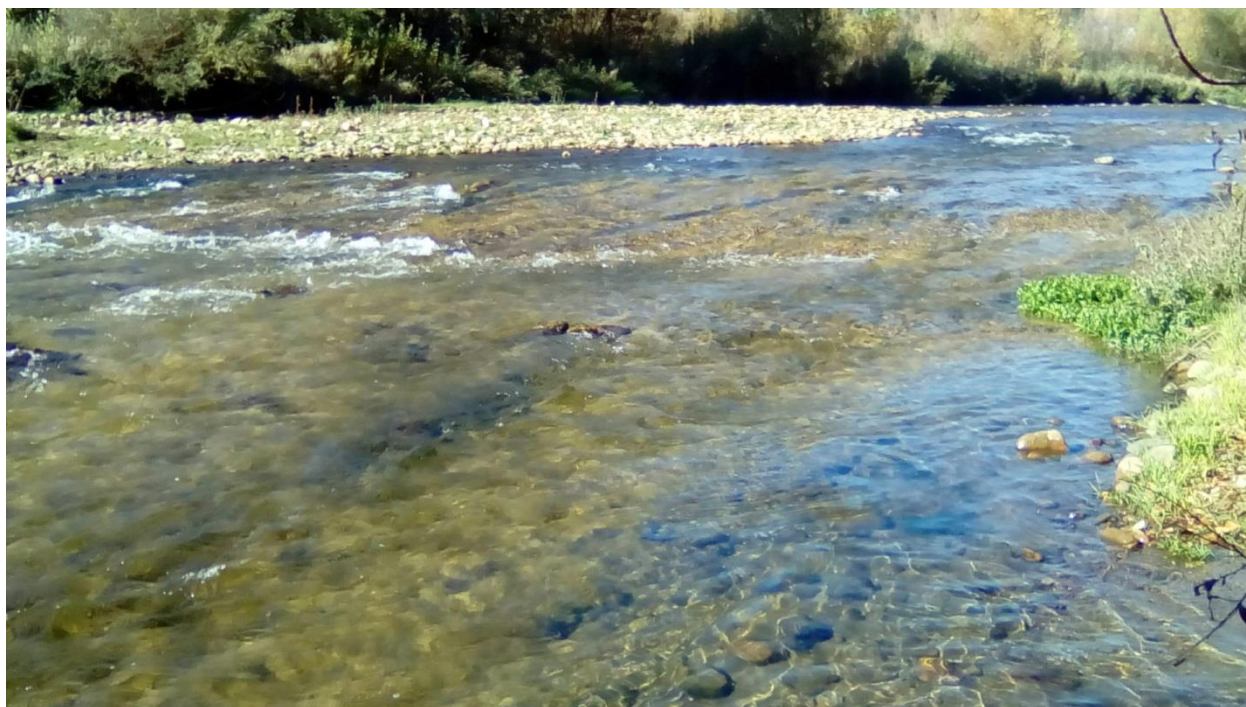
Figura 9. Vista hacia aguas arriba del río Bernesga en un punto localizado en la coordenada $s = 22.6$ km.

El afloramiento del zócalo rocoso de roca (arcilla) va en aumento a medida que se avanza hacia aguas abajo. Esto va lógicamente acompañado de una ausencia cada vez mayor de depósitos aluviales (Figura 9). A su vez, el material de las llanuras de inundación, visible en las zonas donde hay erosión de márgenes, parece estar compuesto por tierras de aportación (Figura 10), es decir que se trata de depósitos de origen no aluvial. El mismo tipo de material se observa aguas abajo del pequeño azud desmontable situado en la coordenada longitudinal $s = 21.6$ km (azud de Sariegos, Figura 59, Figura 62). Estos rellenos de material podrían estar relacionados con las explotaciones forestales planteadas en los años 1960 y 1965.

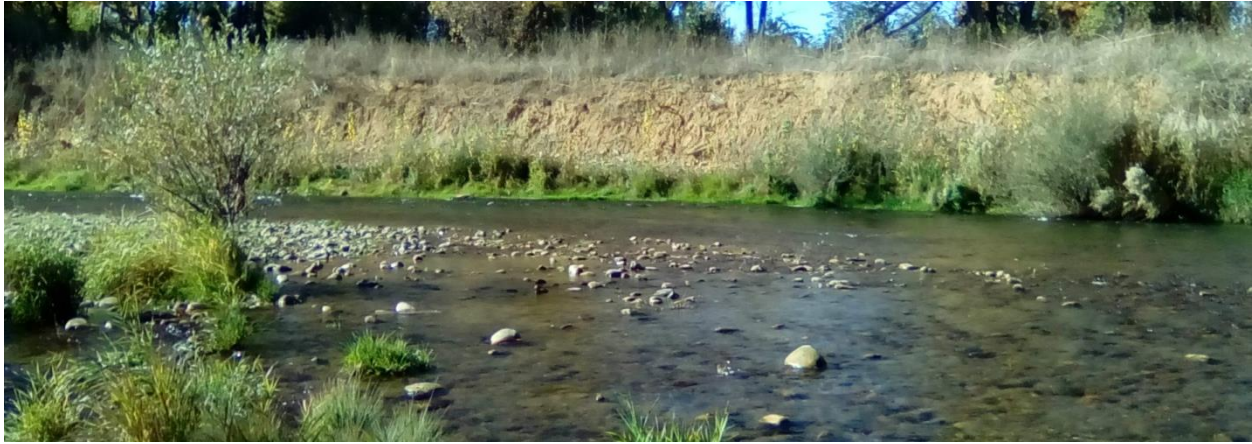
Figura 10. Vista de la margen derecha del río Bernesga en punto situado en la coordenada $s = 21.9$ km.

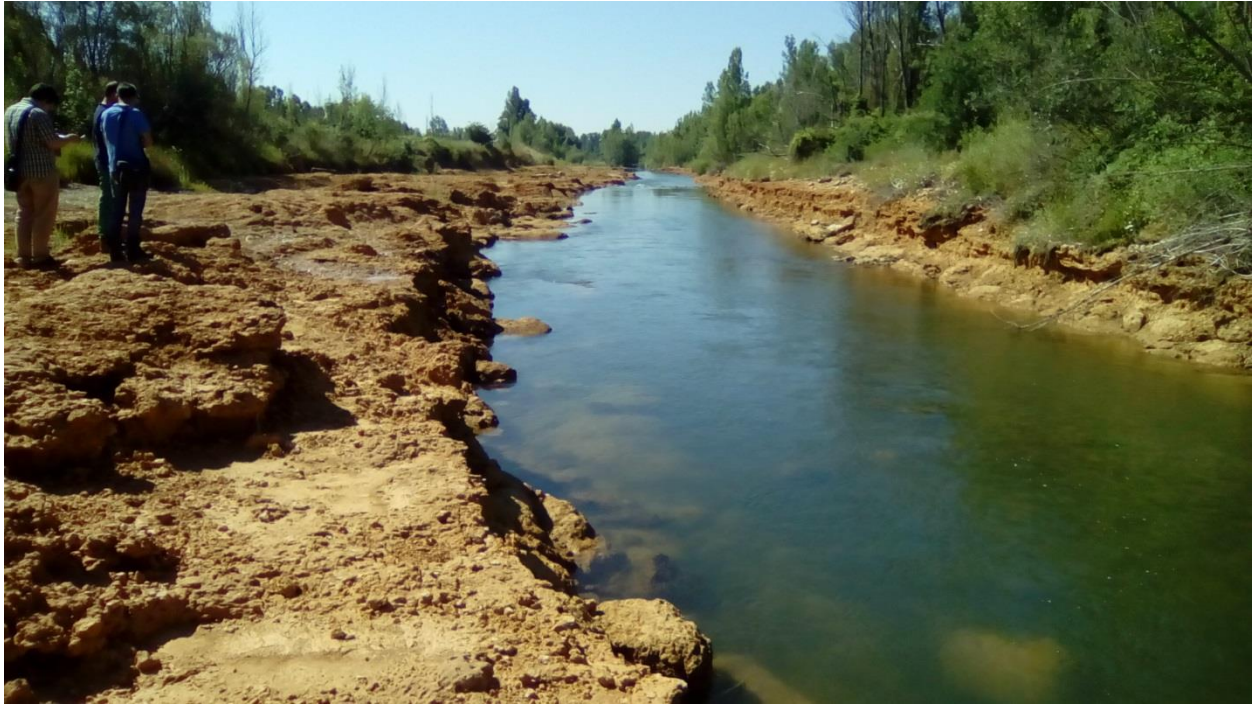
Figura 11. Vista hacia aguas abajo del río Bernesga a su paso por un tramo cuyo lecho está encajado en el material rocoso del terciario, coordenada longitudinal $s = 20.2$ km. 1-X-2018

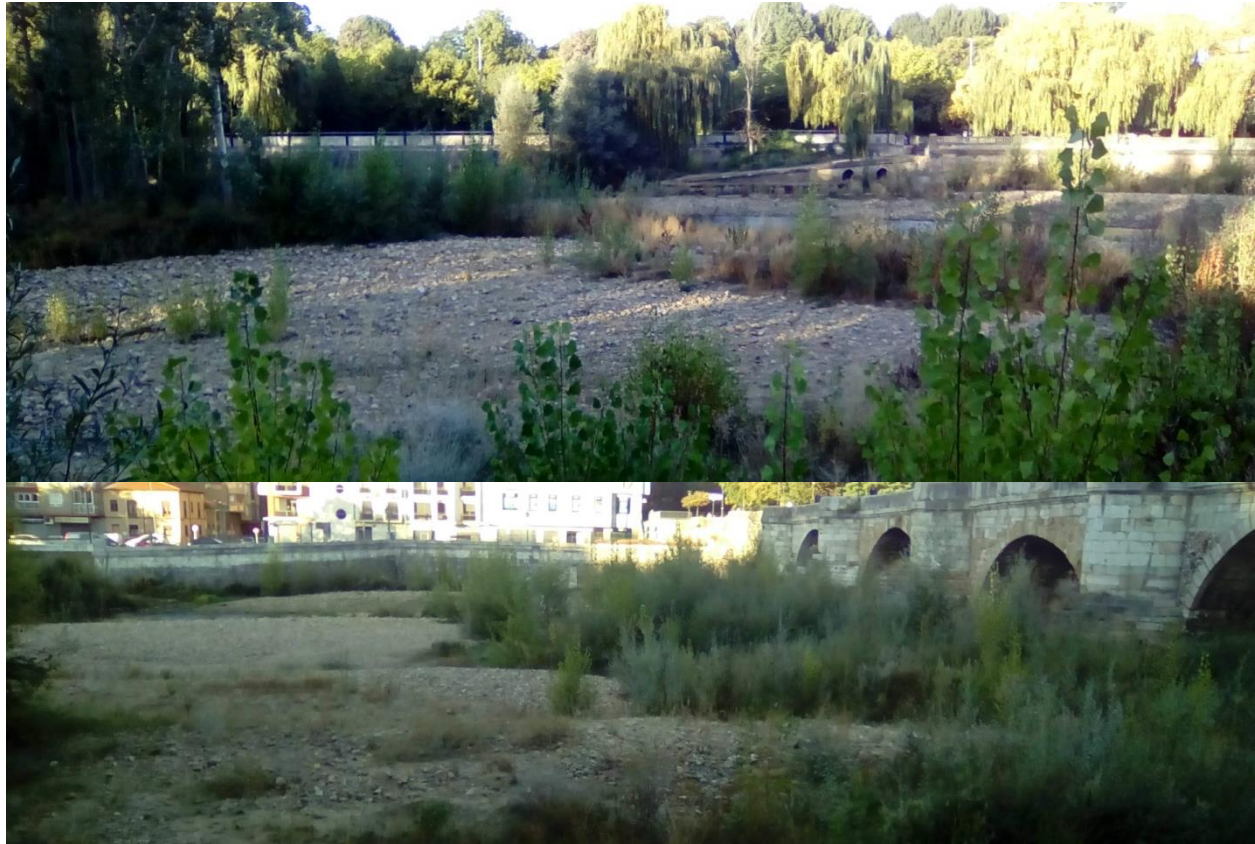
Figura 12. Vistas desde la margen izquierda de los depósitos de material aluvial aguas arriba (foto superior) y aguas abajo del puente de San Marcos (foto inferior). La imagen superior pertenece a un punto situado unos 220 m aguas arriba del puente.

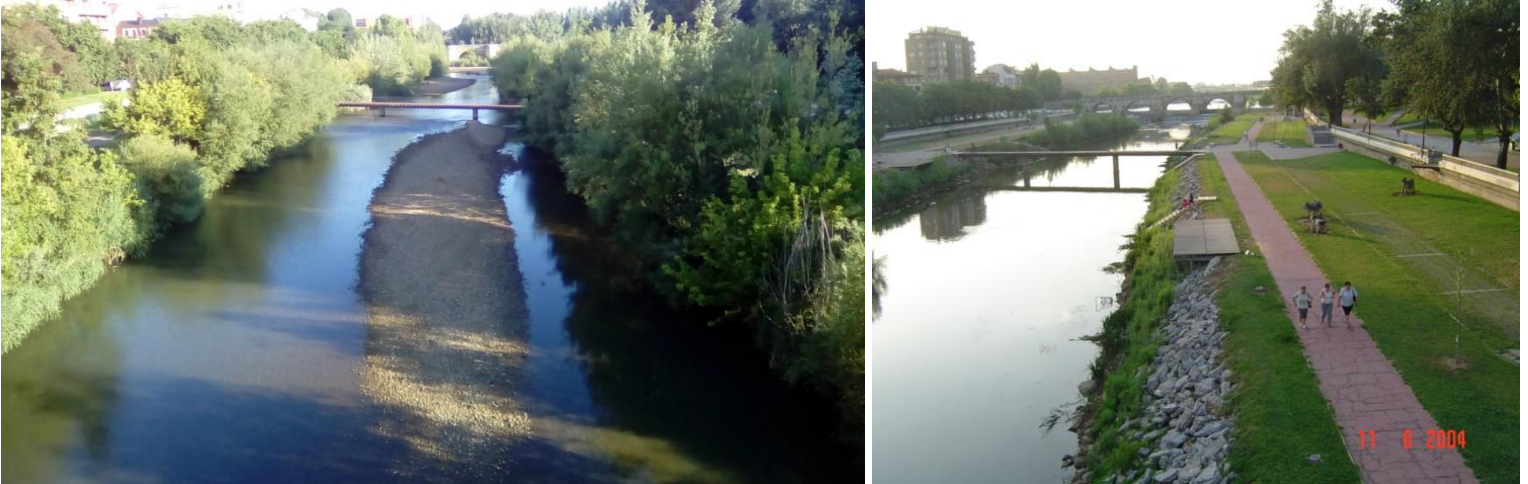
Figura 13. Izquierda: depósito de material aluvial en el tramo entre los puentes de San Marcos y de los Leones. La fotografía fue tomada desde la pasarela 6 (Tabla 2) mirando hacia aguas arriba. Al fondo se ve un arco del puente de San Marcos. Foto: 24 de julio de 2018. Derecha: Desde la misma pasarela, pero situados un poco más a la derecha (izquierda del río), el aspecto era muy distinto el 11-VI-2004. Probablemente, el cauce se ha llenado de gravas que el rebaje del azud de San Marcos ha puesto en movimiento.

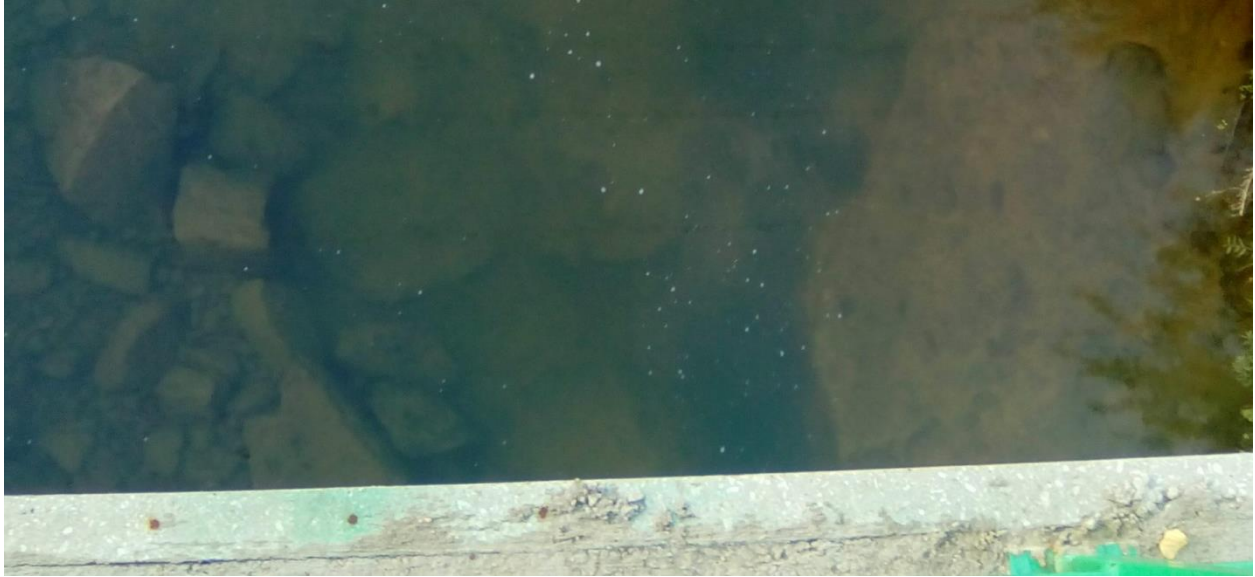
Figura 15. Vista del zócalo arcilloso del fondo del cauce desde la pasarela 10 (Tabla 2).

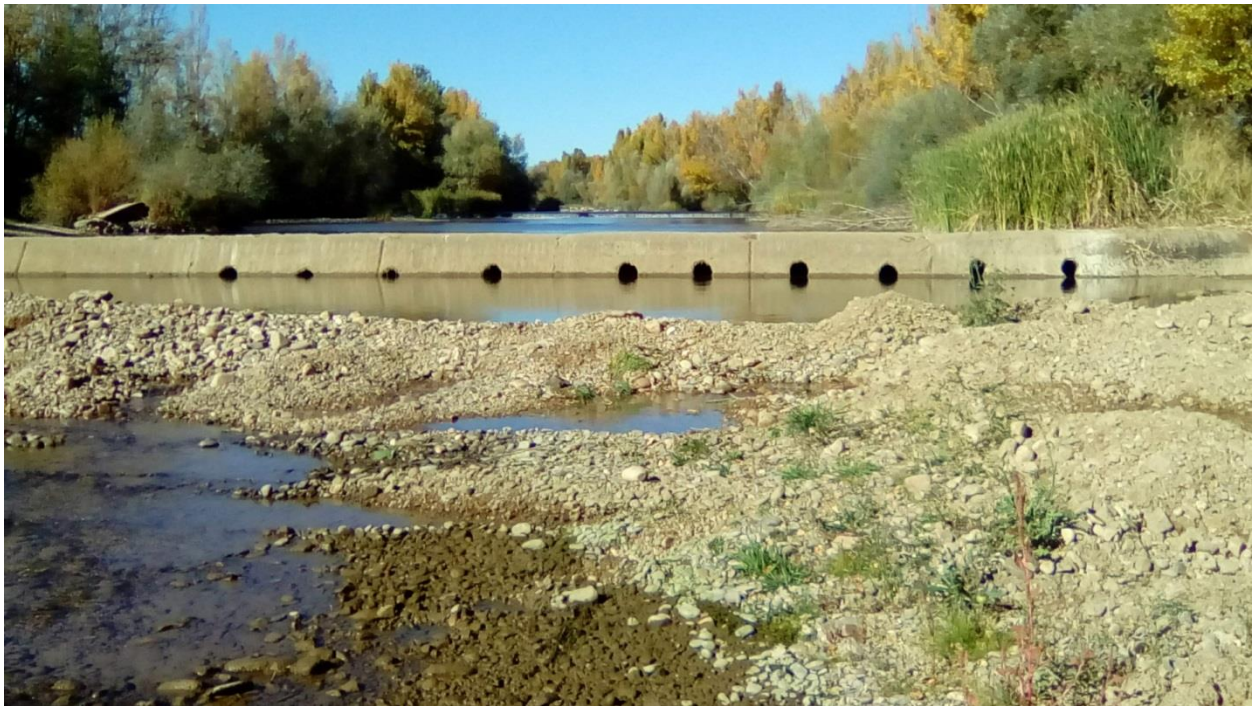
Figura 16. Vista hacia aguas arriba de la traviesa 28, que se acabó demoliendo durante el otoño de 2018, después de la foto. El material aluvial es visible por las obras demolición de la traviesa 29, situada unos 160 m aguas abajo de la que se observa en la fotografía (Figura 17). Esta imagen pertenece a un punto situado en la coordenada longitudinal $s = 12.0$ km.

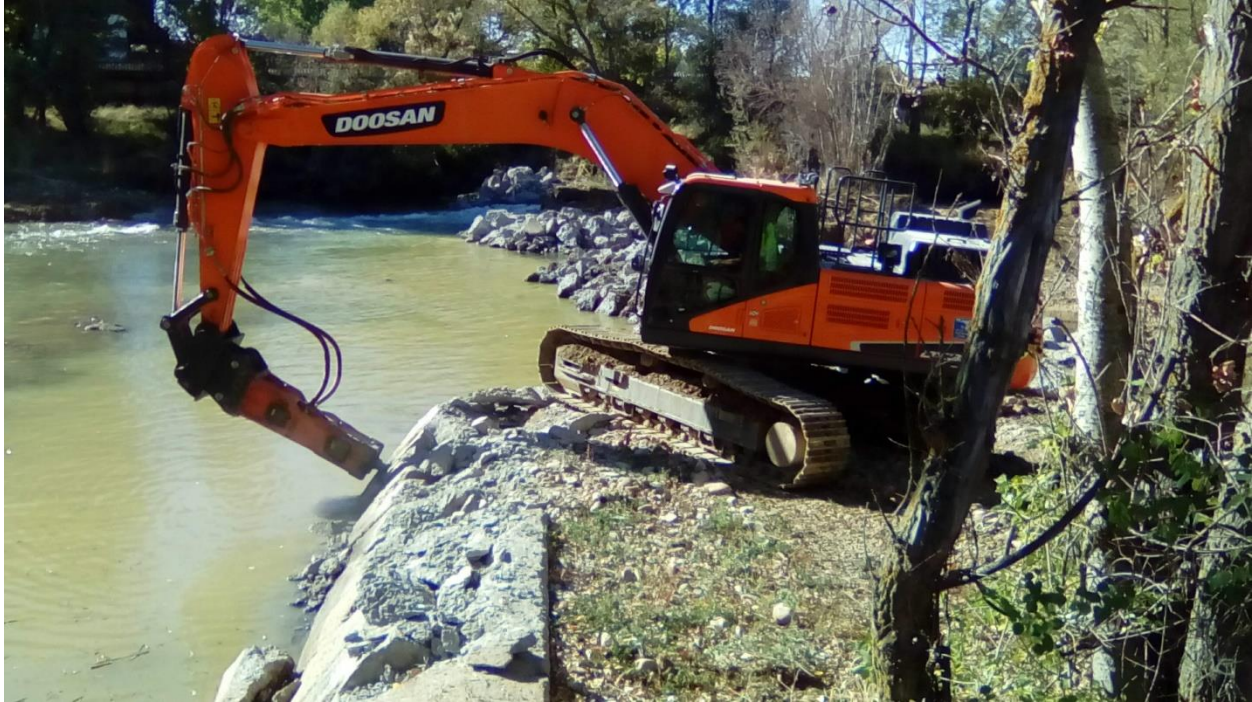
Figura 17. Obras de demolición de la traviesa 29, situada en la coordenada longitudinal $s = 11.8$ km.

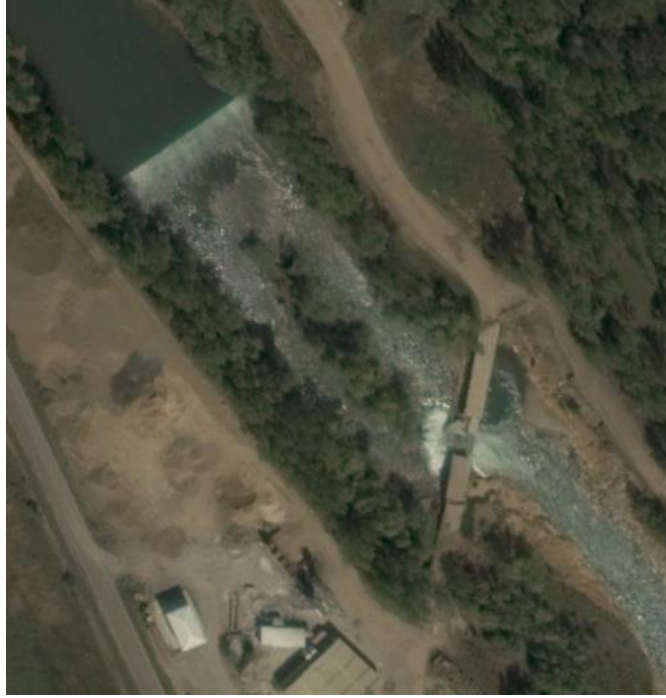
Figura 18. Fotografía aérea del colapso parcial del vado. Fecha de la imagen: 20 de abril de 2015. Imagen tomada de Google Earth.

El final del tramo de la zona 3 coincide con el final de la canalización del río Bernesga y justo con la posición que ocupaba un vado visible por primera vez en foto aérea en 2002 (posterior a 1997) y formado por cajones de hormigón. Según consta en fotografías proporcionadas por J.I. Santillán (CHD), la base de los cajones del vado fue cimentada sobre la roca arcillosa del terciario (Figura 19). Parece pues que entonces el grosor aluvial en este punto ya se había agotado. El vado dejó de ejercer un control para el perfil longitudinal aguas arriba durante el otoño-invierno de 2014 y fue derribado en verano de 2015 (comunicación personal de J.I. Santillán, Figura 19). En una imagen aérea de abril de 2015, se aprecia el colapso parcial del puente, anterior al derribo (Figura 18). El vado no se ha reconstruido. En este punto no hay en la actualidad material aluvial en superficie. Es destacable que, al igual que aguas arriba de la León (Figura 11), la roca no ha detenido la incisión: la imagen de la derecha tomada en abril de 2014 demuestra cómo la incisión ha continuado en la roca arcillosa dejando colgado al estrato aluvial superior (Figura 19).

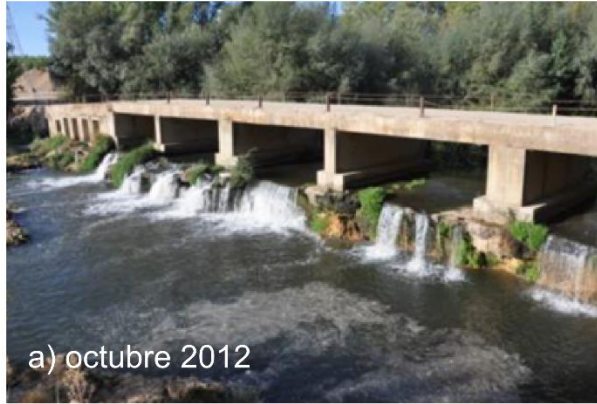
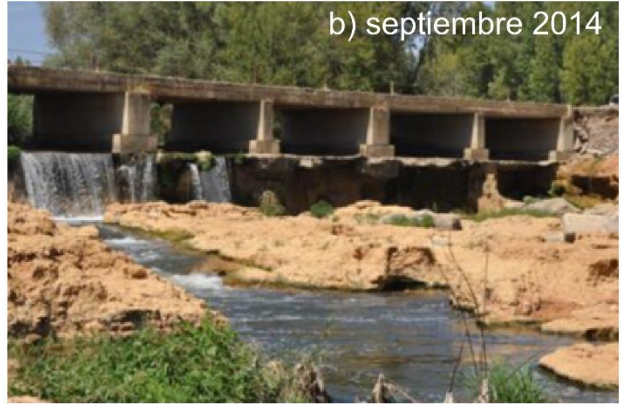
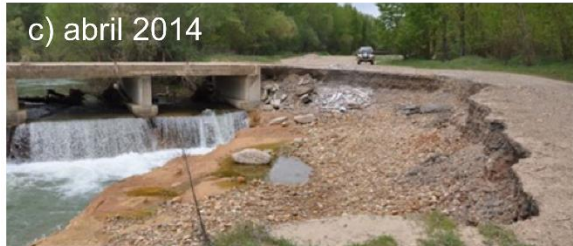
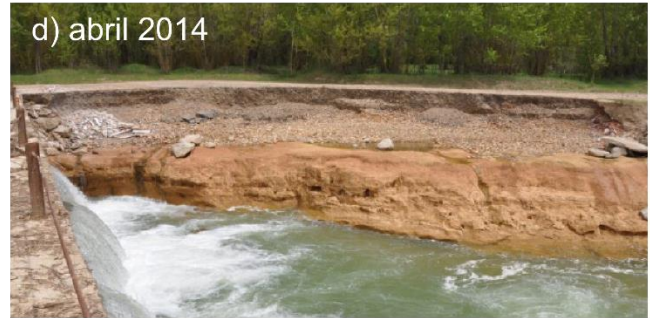
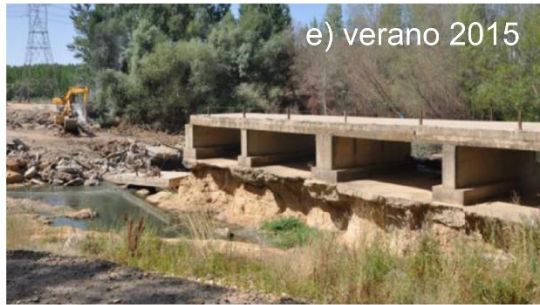
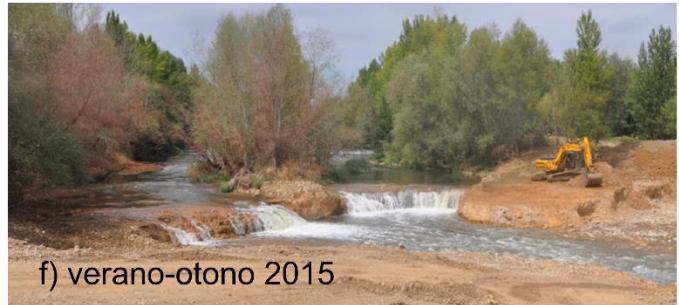
Figura 19. Secuencia de imágenes del vado situado aguas abajo de la canalización del Bernesga. Fotografías gentileza de J.I. Santillán y I. Rodríguez (CHD).

La combinación de los procesos de erosión local y de incisión en el tramo aguas abajo llevaron finalmente al colapso de la estructura. A partir de ese momento, sin el impedimento que suponía la solera del vado, se produce una erosión regresiva del salto que desplaza el punto en que se produce el salto vertical hacia aguas arriba. Es la cohesión del material del fondo la que permite que el talud del salto se mantenga vertical durante su traslación hacia aguas arriba. La Figura 20 ilustra de forma simplificada el papel jugado por el vado en el control del perfil longitudinal aguas arriba y el proceso de erosión *remontante* después de su colapso. La Figura 22 muestra una vista desde la margen izquierda del salto que se originó al pie del vado y que desde su colapso ha migrado unas decenas de metros hacia aguas arriba. La erosión en cauces de material cohesivo formando una pared o salto casi vertical que migra hacia aguas arriba

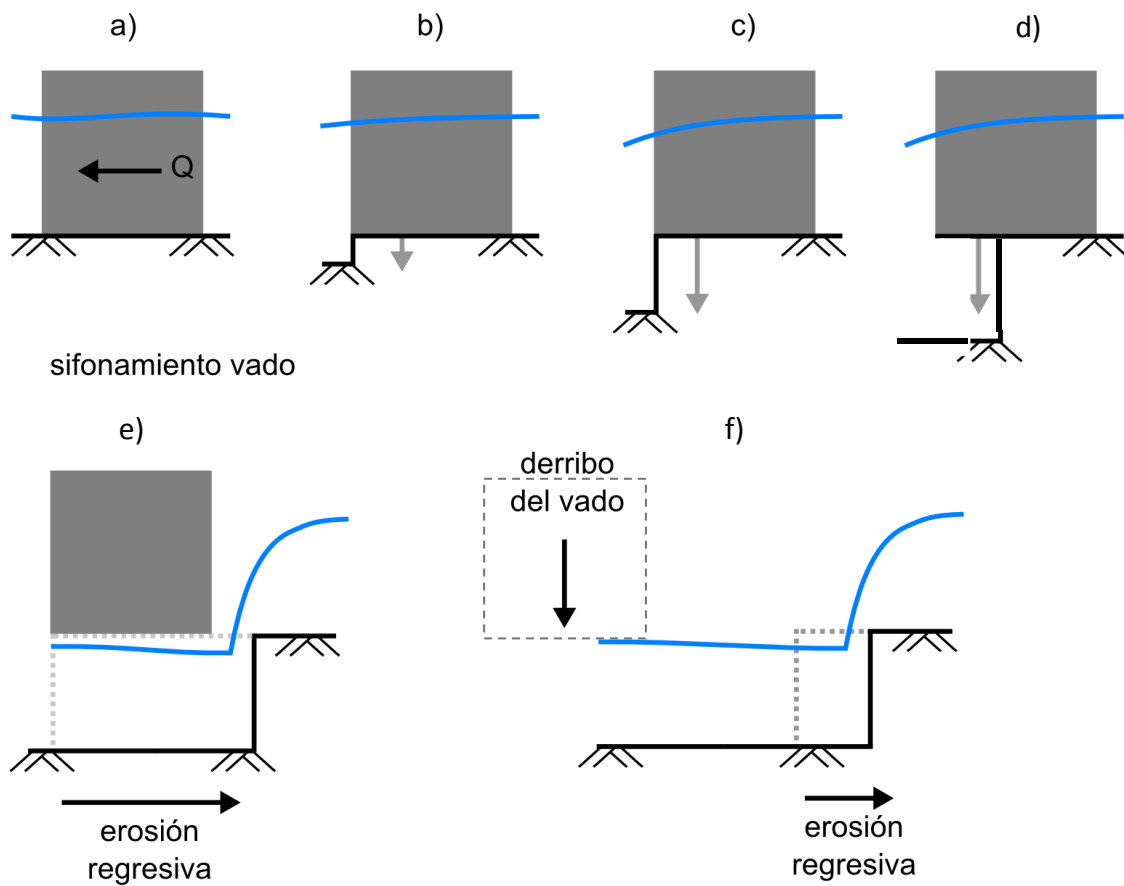
Figura 20. Esquema del funcionamiento del vado (cajón gris oscuro en las viñetas a), b), c), d, y e) en el control del perfil longitudinal antes y después de su colapso por sifonamiento, que ocurre en la viñeta e). Las flechas verticales en gris indican el aumento del salto de cota del cauce entre aguas arriba y aguas abajo del vado por el efecto combinado de la erosión local y la incisión o erosión general. La línea de color azul representa, de forma esquemática, la lámina de agua.

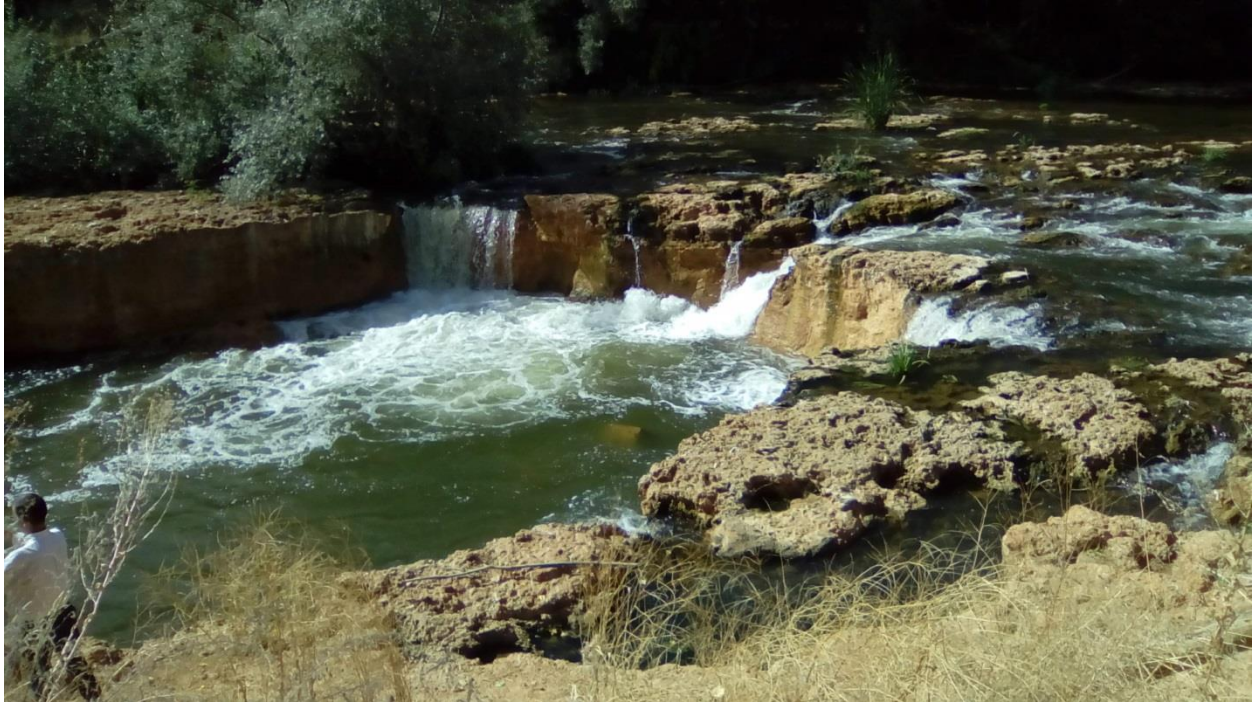
Figura 22. Vista del salto vertical desde la margen izquierda. El vado estaba situado unas decenas de metros aguas abajo de este punto. Fotografía tomada el día 1 de octubre de 2018.

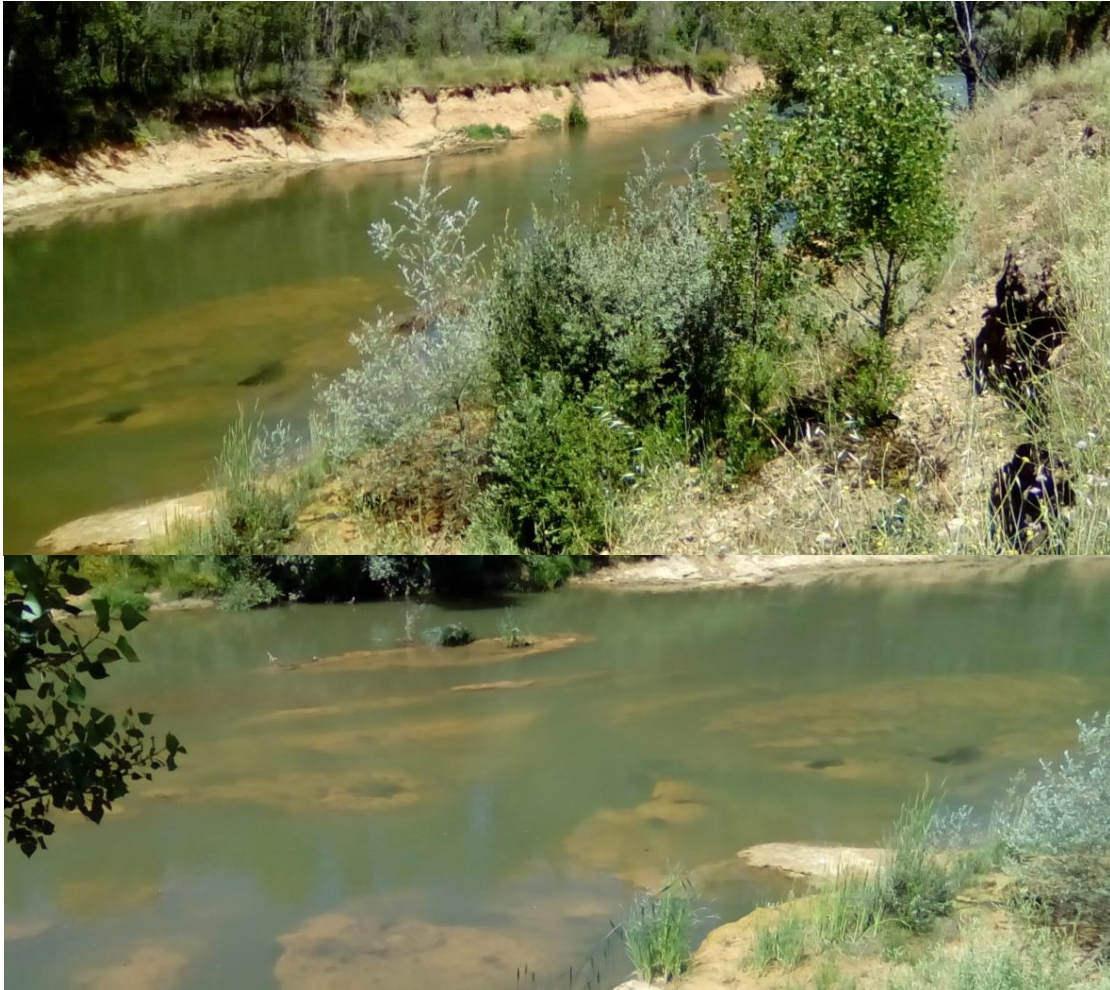
Figura 23. Imagen desde la margen izquierda del cauce encajado, primero en el material aluvial y más en profundidad, en el material arcilloso correspondiente al terciario (arriba). En la imagen inferior, detalle de las formaciones, macro-rugosas del sustrato rocoso anterior, producida por diferente erosión de la roca. La imagen está tomada en un punto situado en la coordenada longitudinal $s = 9.6$ km.

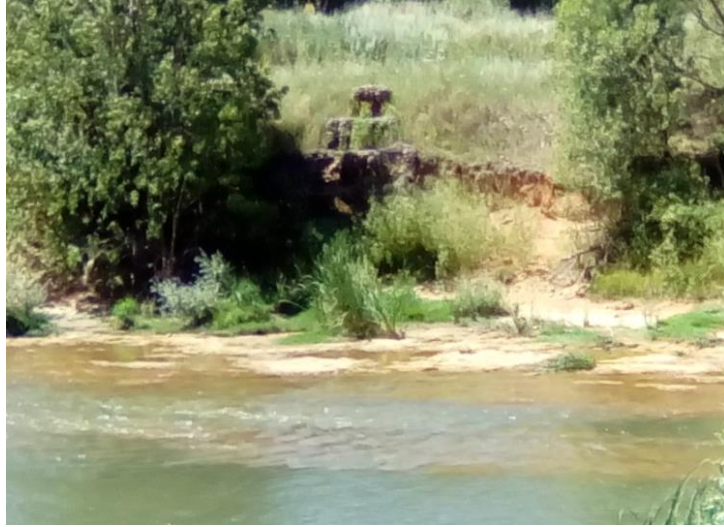
Figura 24. Vista desde la margen izquierda de un espigón de gaviones colgado. La fotografía pertenece a la coordenada longitudinal $s = 9.4$ km. Fecha: 24 de julio de 2018.

Inmediatamente aguas abajo de este tramo se puede observar un espigón construido con gaviones cuya cimentación, sobre el estrato de arcilla (Figura 24), ofrece una prueba del proceso de incisión en este terreno que ha sufrido y que posiblemente todavía está en curso en el tramo bajo del río Bernesga. Parece ser que el espigón formaría parte de los 15 espigones que se proyectaron en 1965 para proteger la margen derecha del río (López de Soseaga y Lapeña, 1965). Si eso es cierto, las obras terminaron en diciembre de 1969. El hecho mismo de

que esté cimentado sobre arcilla y no sobre el aluvial del cuaternario nos hace pensar que la incisión del Bernesga en este punto ya debía de ser significativa en el momento de su construcción.

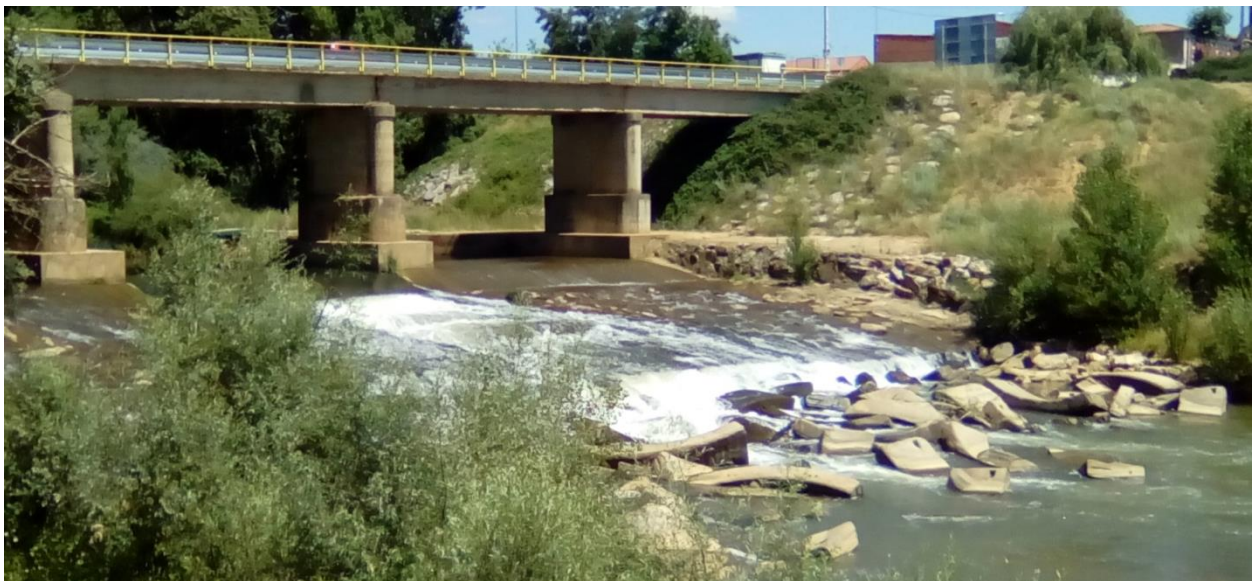
Figura 25. Vista desde aguas abajo del puente de Alija de la Ribera. Imagen tomada el 24 de julio de 2018.

El punto que concentra mayor atención en este tramo es el puente de una carretera en Alija de la Ribera (T.M. de Villaturiel). El puente se construyó en 1963 (fecha del proyecto) como un puente de 5 vanos de 16 m cada uno. Las cimentaciones consistieron en 4 pilotes (hasta una profundidad de 10 m) bajo cada pila. En 1997 se reparó el puente debido a que la incisión del cauce superaba los 4 m. Se repararon una pila y el estribo de la margen izquierda. Parece que es en aquel momento cuando se ejecuta la solera de hormigón todavía hoy visible (Figura 25). Con anterioridad se llevaron a cabo trabajos de protección de la cimentación, que se recalzó con sucesivas actuaciones de escollera, soleras de hormigón y recalces de las pilas. A partir del momento en que la solera del puente se hormigona (1997), éste actúa como un elemento de control que impide la incisión aguas arriba, ver §10.3. La evolución de la cota del cauce del tramo de río entre el puente y la desembocadura en el Esla (de 6.2 km de longitud) está controlada por la cota del Esla en el punto de la desembocadura del Bernesga, por la dinámica del transporte sólido (suministro versus capacidad) y por la *erosionabilidad* del sustrato rocoso del terciario. La incisión por un desequilibrio entre la disponibilidad y la capacidad de transporte se estudia con detalle en el apartado §14.3.

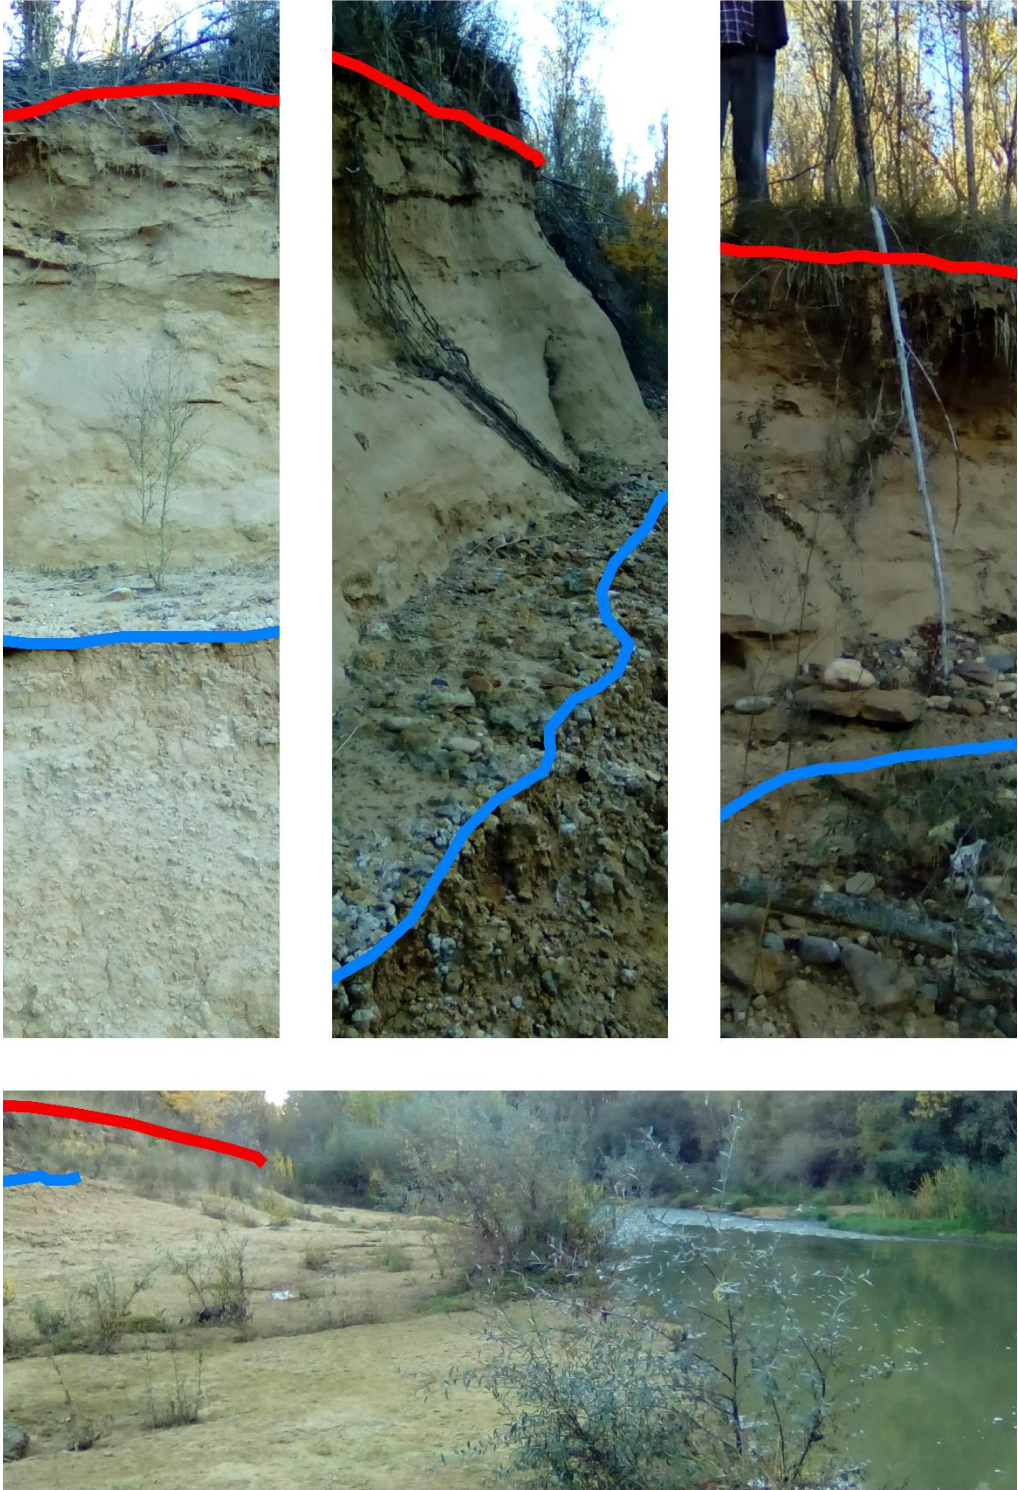
Figura 26. Arriba: tres vistas del talud, casi vertical, de la margen izquierda del río. Abajo: vista desde aguas arriba del río. Las líneas rojas y azules indican los mismos elementos en las distintas fotografías. La línea roja indica el punto más elevado del lecho incidido y la línea azul

El siguiente punto de la visita de campo está situado en la coordenada longitudinal $s = 3.6$ km. En este tramo, tampoco hay rastro de material aluvial. El cauce está totalmente encajado en el sustrato rocoso del terciario (Figura 26). Existe una pequeña capa superficial de material aluvial sobre la llanura de inundación original, hoy colgada, que se confunde por su escaso espesor, con suelo resultante de procesos de degradación de la materia orgánica. Este espesor tan escaso, suficiente apenas para las especies arbóreas de silvicultura que se cultivan allí, podría ser el residuo de una llanura aluvial originalmente de poco grosor (como en la mayoría del curso del Bernesga en su valle), pero que además fue usada para extracción material aluvial como áridos para la construcción.

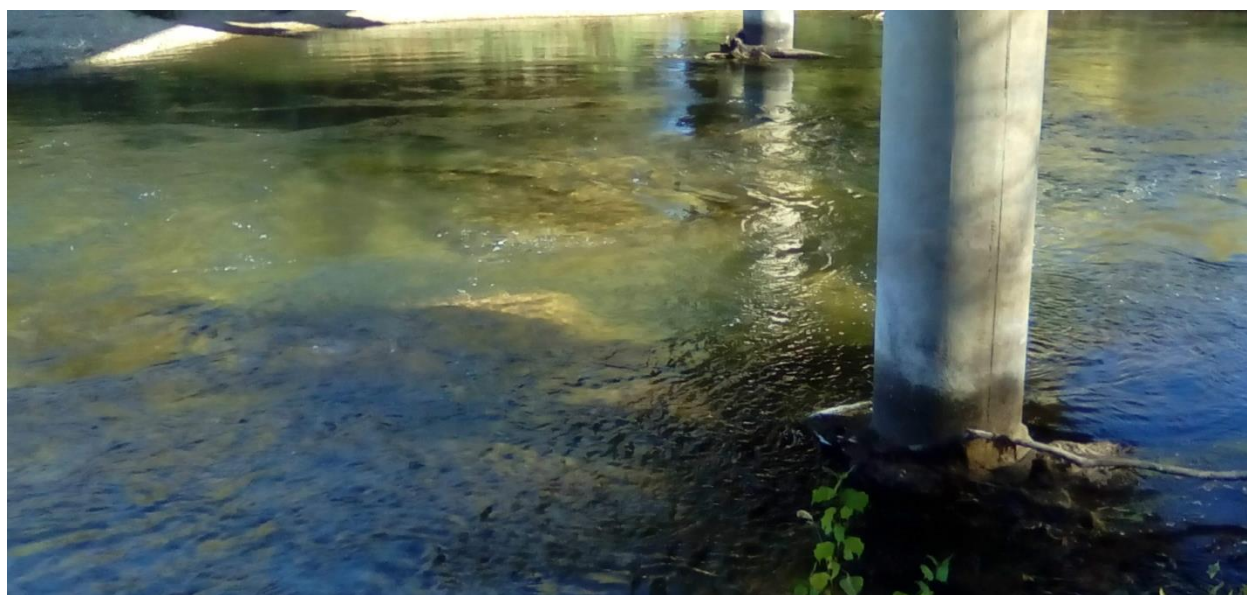
Figura 27. Pilas del puente de la carretera LE-5516 sobre el río Esla en Villaroañe (T.M. de Villaturiel). Obsérvense las formaciones rocosas, de naturaleza irregular, muy parecidas a las presentes en muchos tramos del río Bernesga (Figura 23).
