ESTUDIO MORFODINÁMICO DEL RÍO BERNESGA EN EL TRAMO COMPRENDIDO ENTRE LA CONFLUENCIA CON EL ARROYO VALDEPOSADAS Y SU DESEMBOCADURA EN EL RÍO ESLA EN LA PROVINCIA DE LEÓN

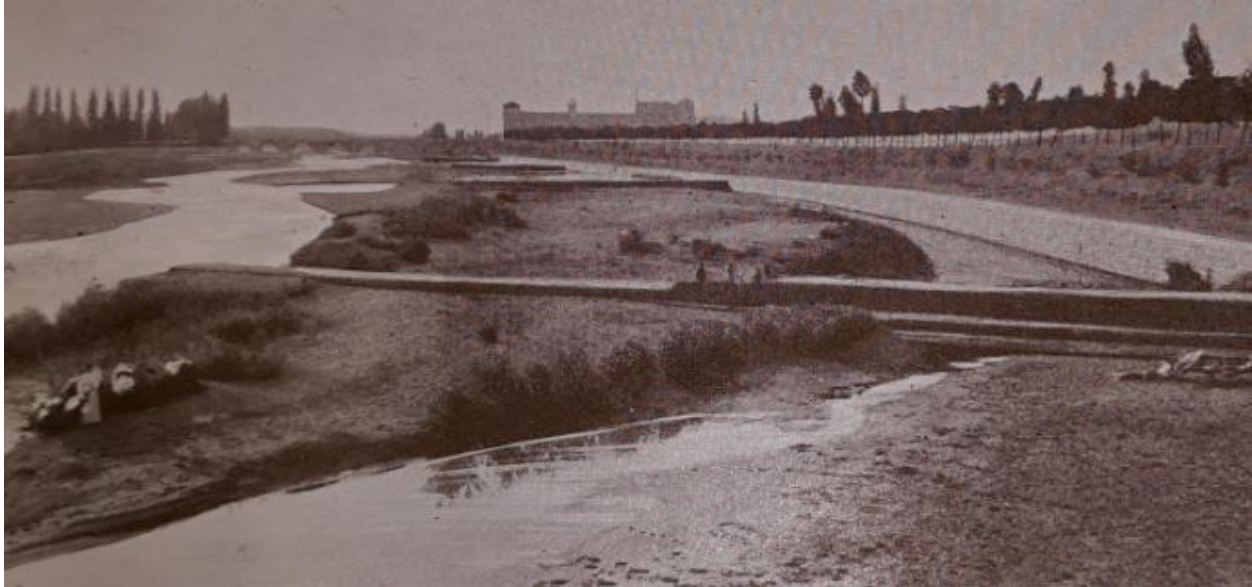
Figura 36. Vista hacia aguas arriba de los espigones orientados ligeramente hacia aguas arriba que arrancan desde la margen izquierda del cauce (derecha de la imagen). Al fondo a la derecha de la imagen el hospital de San Marcos y el puente homónimo. Fuente: Catálogo de defensas fluviales (A. Bianchini, Ingenieros S.A., Barcelona).

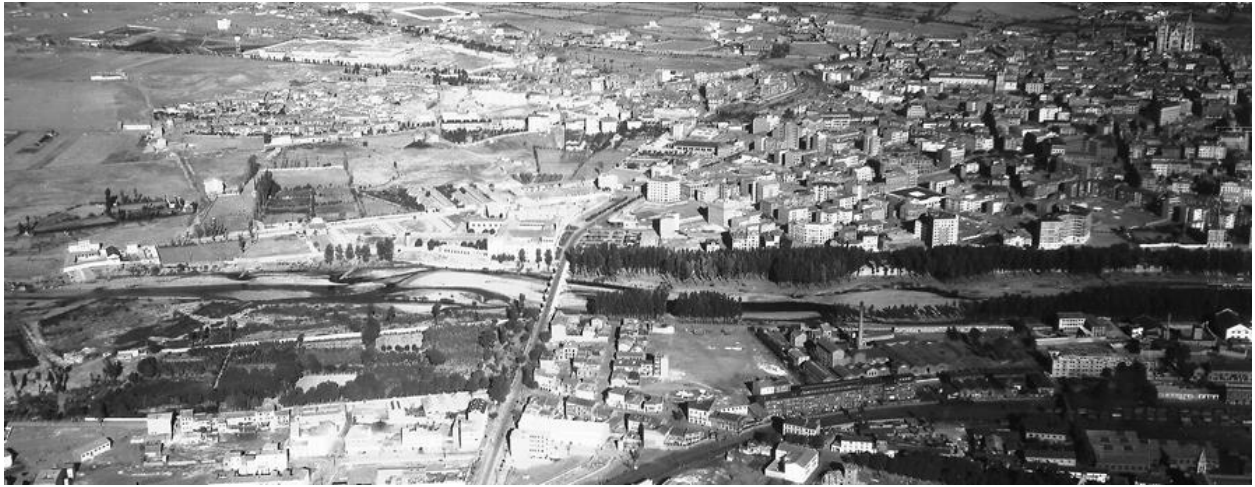
Figura 37. Imagen aérea del Bernesga y de la Ciudad de León al fondo y el puente de San Marcos en primer plano. La imagen fue tomada el 20 de octubre de 1948. Fuente: ejército del Aire. Comparar con Figura 31.

La siguiente imagen de que se dispone data de 1948 (Figura 37), un año después de la anterior (Figura 31), y en ella se observa cómo los espigones de la margen izquierda han favorecido la sedimentación hasta el punto de quedar cubiertos por el material acumulado y desaparecer de la vista, aguas abajo del puente de San Marcos. Esta circunstancia, podría haber contribuido a que estas zonas fueran repobladas con árboles en 1960 (Azcarretazabal, 1960).

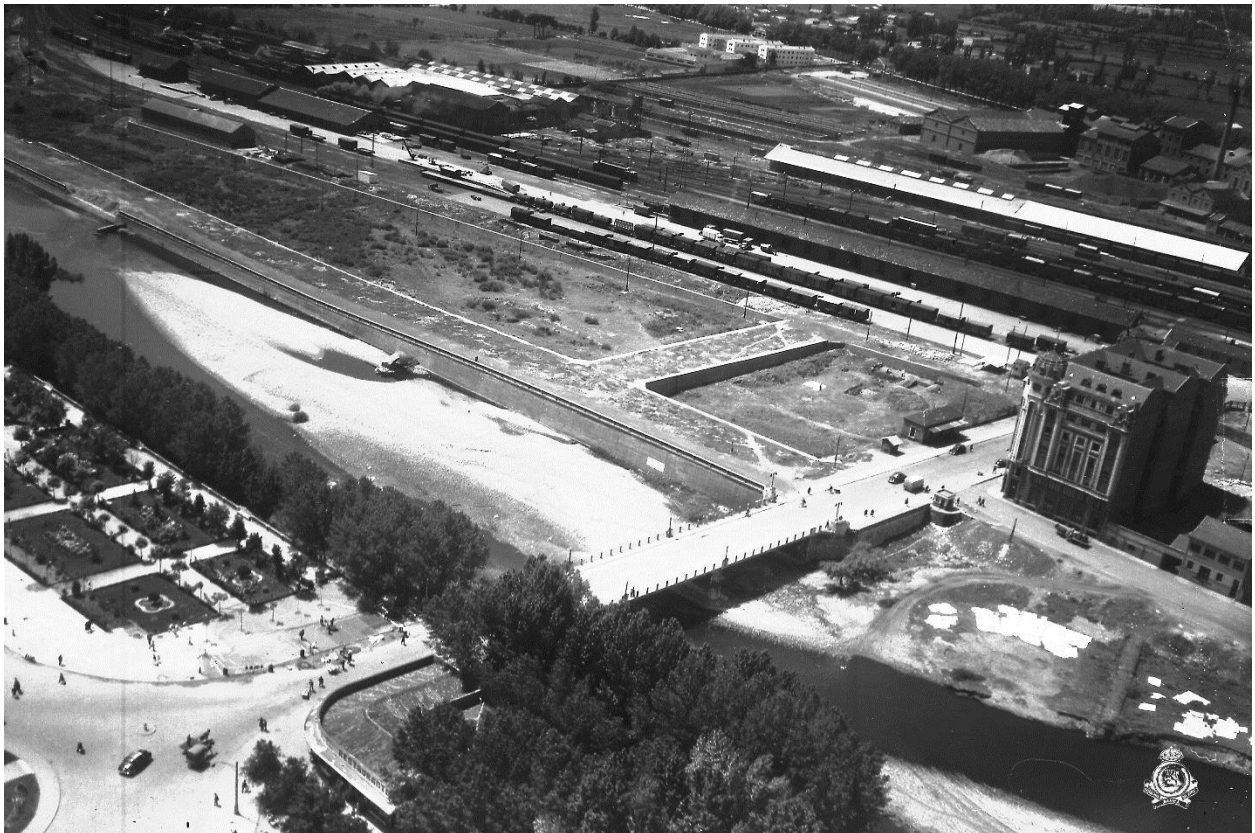
Figura 38. Fotografía aérea tomada en junio de 1959 del Bernesga y del puente de Leones. El agua circula de derecha a izquierda. La imagen muestra claramente la reducción de anchura de la canalización aguas abajo del puente respecto a la del tramo aguas arriba. Se aprecia también en la fotografía un espigón en la margen derecha y aguas arriba del puente, construido entre 1914 y 1917. Finalmente, también se ven dos espigones, más cortos y perpendiculares al muro de la misma margen derecha en el extremo superior de la fotografía, aguas abajo del puente.

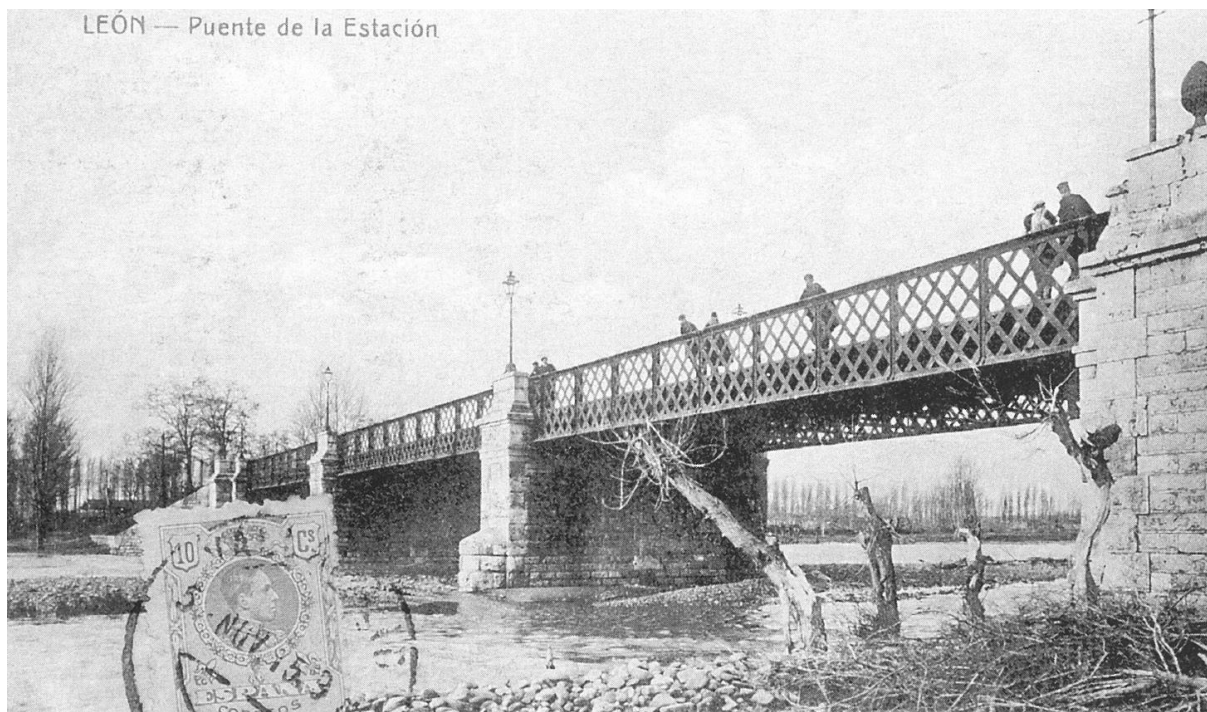
Figura 39. Imagen del puente de hierro construido en 1963 para comunicar la estación del ferrocarril en la margen derecha con la Ciudad de León. Imagen tomada de Tomé Fernández (1997).

construido (Figura 40). En el proyecto de canalización de 1908 se describe que su alcance es “entre los puentes de San Marcos y de hierro”. Éste último se refiere a un antiguo puente construido en 1863, de hierro (Figura 39), situado dónde se encuentra el actual de los Leones que daba acceso desde la ciudad a la estación de ferrocarril, finalizada en 1862 (Tomé Fernández, 1997). La cimentación de una pila y una parte del tablero tuvo que reconstruirse en 1870 por socavación del apoyo (Fernández Ordóñez et al., 1988). El puente original de hierro tenía una luz (“desagüe”) de 55.5 m (Pérez de los Cobos, 1908). La estación del ferrocarril, ocupando la parte más exterior del cauce divagante del Bernesga ya consta en el un plano de 1962 (Tomé Fernández, 1997), en lo que podría definirse como la primera invasión del río por la margen derecha. El puente fue reformado en 1935, momento en que la celosía metálica fue substituida por tres tramos de hormigón armado de 21 de longitud cada uno (Fernández Ordóñez et al., 1988). El puente actual es producto de una ampliación finalizada, según Fernández Ordóñez et al. (1988) “en fechas recientes”.

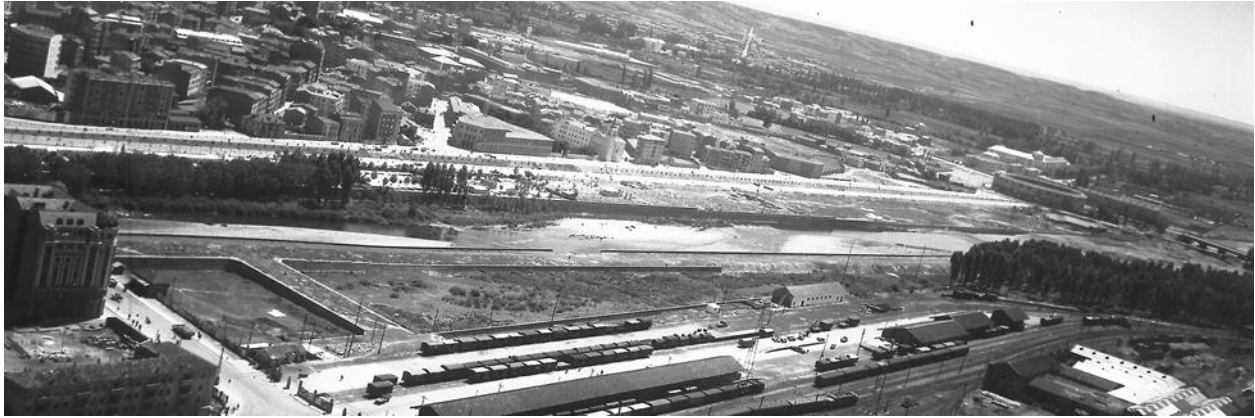
Figura 42. Fotografía aérea del Bernesga del tramo entre el puente de los Leones y el puente de la carretera N-630 (a la derecha, junto a la plaza de toros). El edificio de la izquierda de la imagen es el de la Figura 38 y Figura 40. Imagen tomada en junio de 1959. El agua circula de derecha a izquierda. Fuente: Ejército del Aire

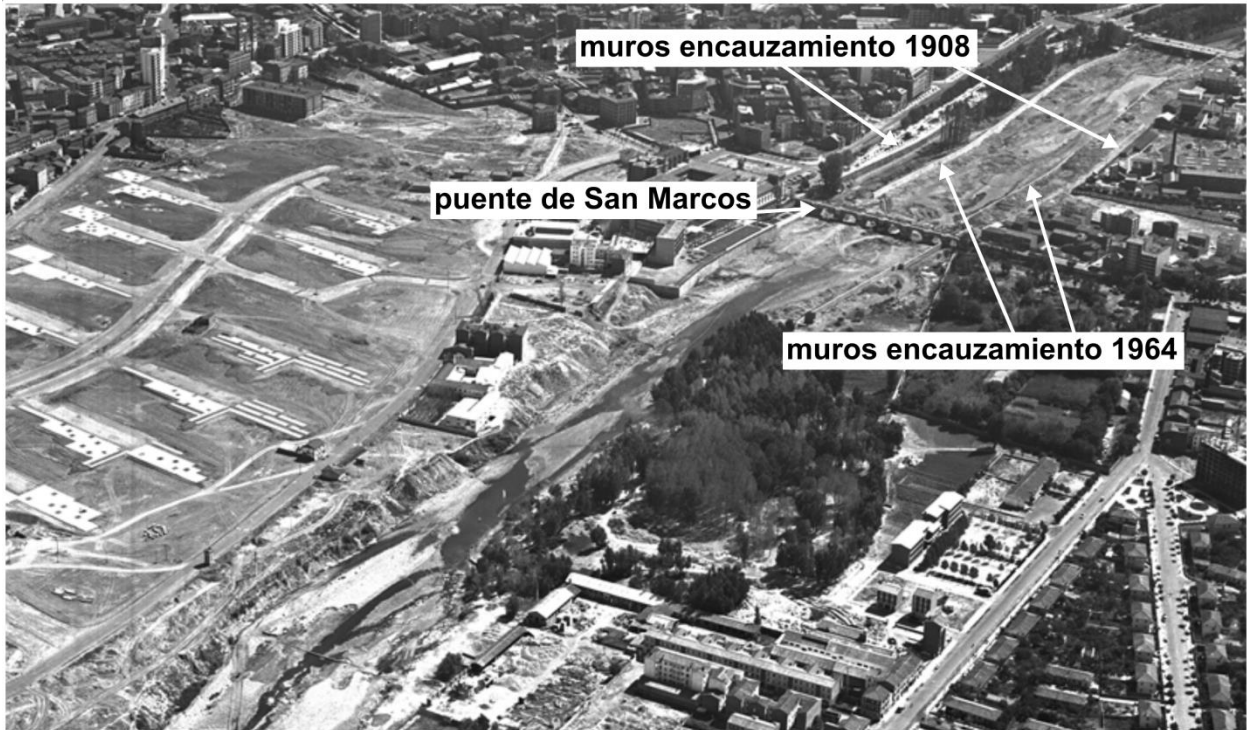
Figura 46. Obras de la nueva canalización entre los puentes de San Marcos y de los Leones. El agua circula de abajo a la derecha hacia arriba a la izquierda. Fotografía tomada en agosto de 1966. Comparar con Figura 31. Fuente: Ejército del Aire.

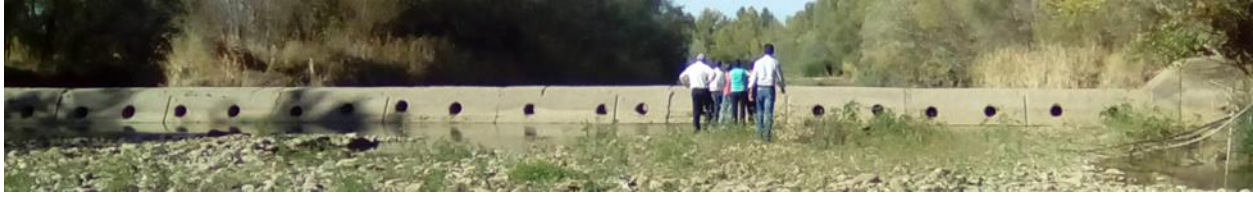
Figura 48. Vista desde aguas abajo de una de las traviesas proyectadas según el proyecto de canalización de 1968. Fotografía tomada el día 1 de octubre de 2018 (arriba). Alzado frontal y corte transversal de las traviesas proyectadas (o perfil longitudinal del río por una traviesa) (Palancar, 1968), según nuestro croquis obtenido del proyecto original.

La incisión del Bernesga (¿también del Torío?) ya era motivo de preocupación en 1968: “*para luchar contra descenso general del lecho del río (...) se proyecta una maestra [es decir, una traviesa] completa de hormigón en substitución de una pareja de espigones aprovechando una zona en la que la arcilla no está muy profunda*”. La arcilla hace referencia a la capa del material terciario bajo el material aluvial del cuaternario. Esto indica que una parte (seguramente ya significativa) de este último material ya se había agotado. La traviesa estaba situada en el extremo inferior de la canalización, unos metros aguas abajo de la confluencia con el Torío. Hacemos notar la incoherencia entre la traviesa que se menciona en el proyecto y las 11 traviesas (6 en el Bernesga) que se aprecian en la Figura 47. Las traviesas que se proyectan son las que se observan en la actualidad (Figura 48).

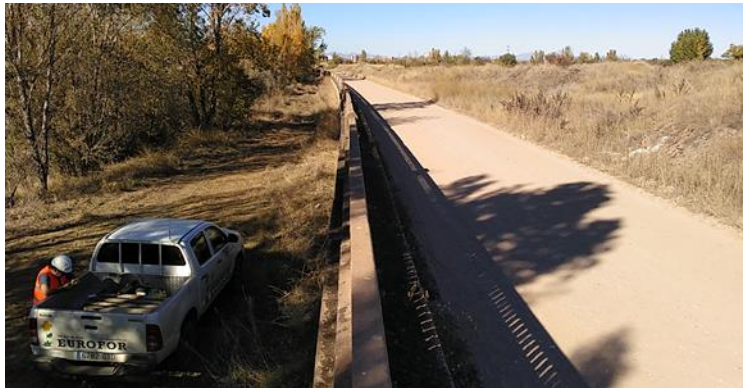
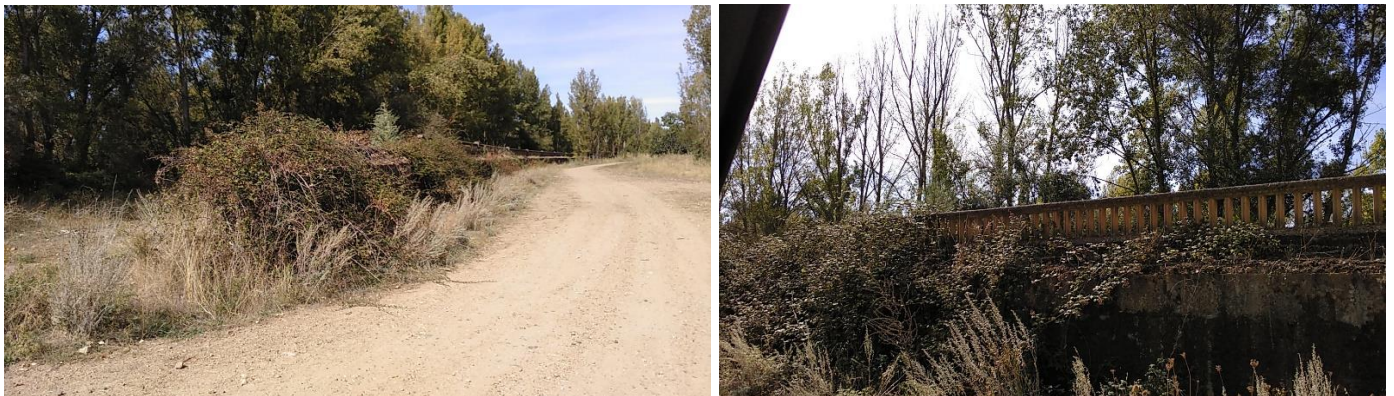
Figura 50. Fin del muro de la canalización en la margen izquierda. a) vista desde lo alto del muro mirando aguas arriba, b) vista hacia agua arriba del fin del muro desde el suelo: los últimos metros de muro se encuentran tapados por las zarzas del primer plano, c) en la misma zona vista lateral del muro.

canalización del tramo superior (aguas abajo de la confluencia) era de 120 m. Esta anchura queda reducida a 88 m cuando finalmente se ejecuta el último tramo de la canalización. Es pues entre 1968 y 1983 (15 años) cuando se ejecutan las actuaciones de mayor magnitud (5.6 km). Todas las actuaciones en este tramo (el más urbano del tramo de estudio) implican la construcción de muros de hormigón que impiden la inundación de los terrenos adyacentes. Los muros acaban bruscamente, de una manera inconsecuente (Figura 50).

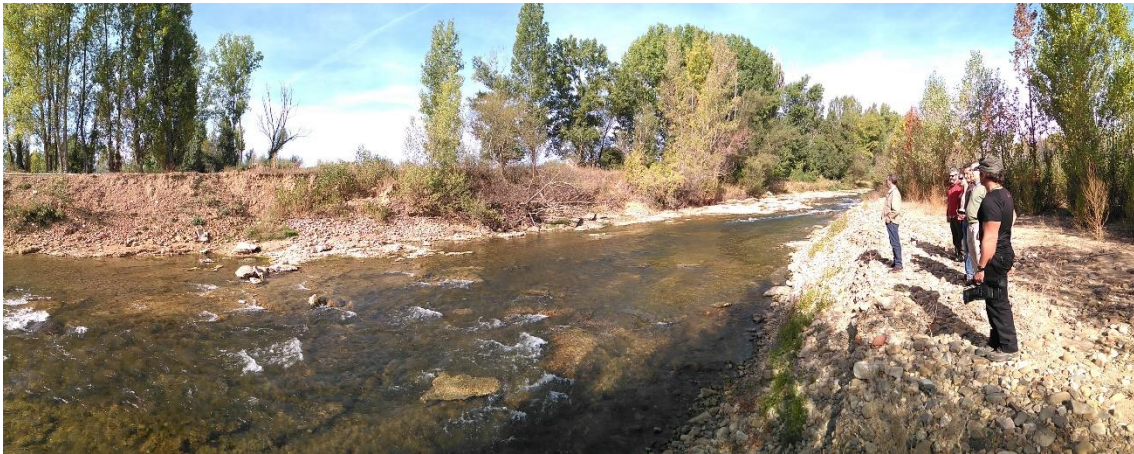
Figura 55. Fotografía que ejemplifica la lámina de agua cartografiada. Imagen correspondiente al tramo entre las coordenadas longitudinales 20 km y 23 km, aguas abajo del puente de Carbajal de la Legua.

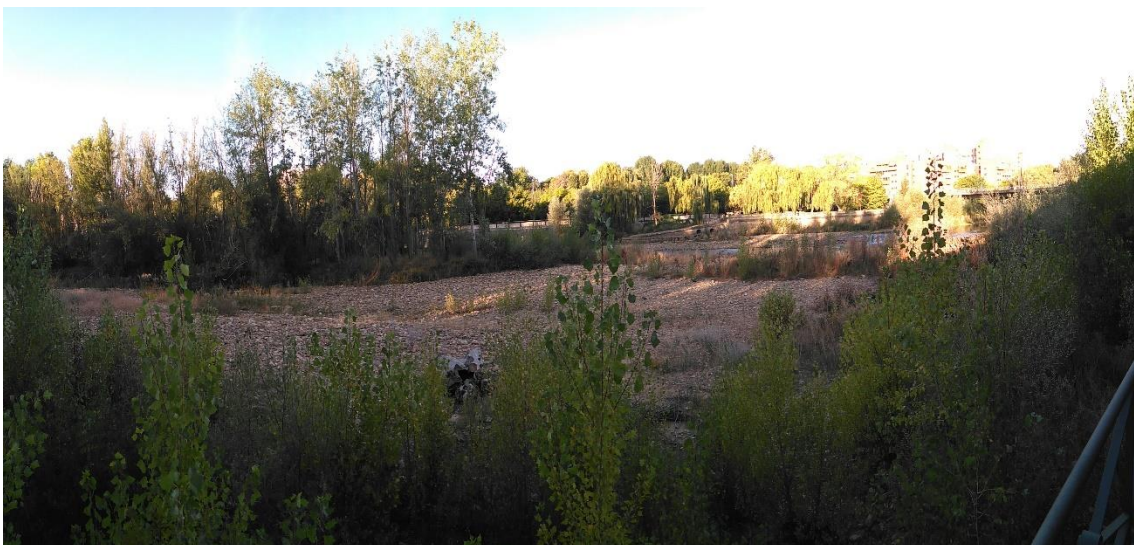
Figura 56. Fotografía que ejemplifica la superficie del cauce cubierta por barras aluviales. La imagen corresponde al extremo superior del depósito aluvial aguas arriba del puente de San Marcos.

dinamismo que presentan, lo que permite cambios importantes según la frecuencia e intensidad de las avenidas (Figura 56).

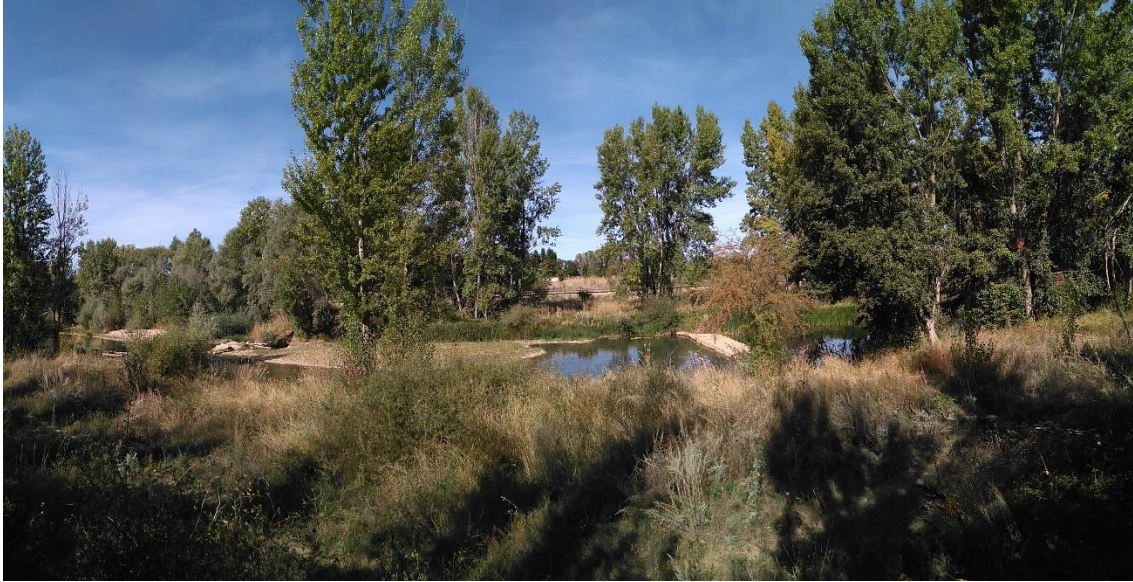
Figura 57. Ejemplo de una superficie cubierta por vegetación primicolonizadora. Fotografía del tramo del Bernesga entre traviesas aguas abajo de la confluencia con el Torío.

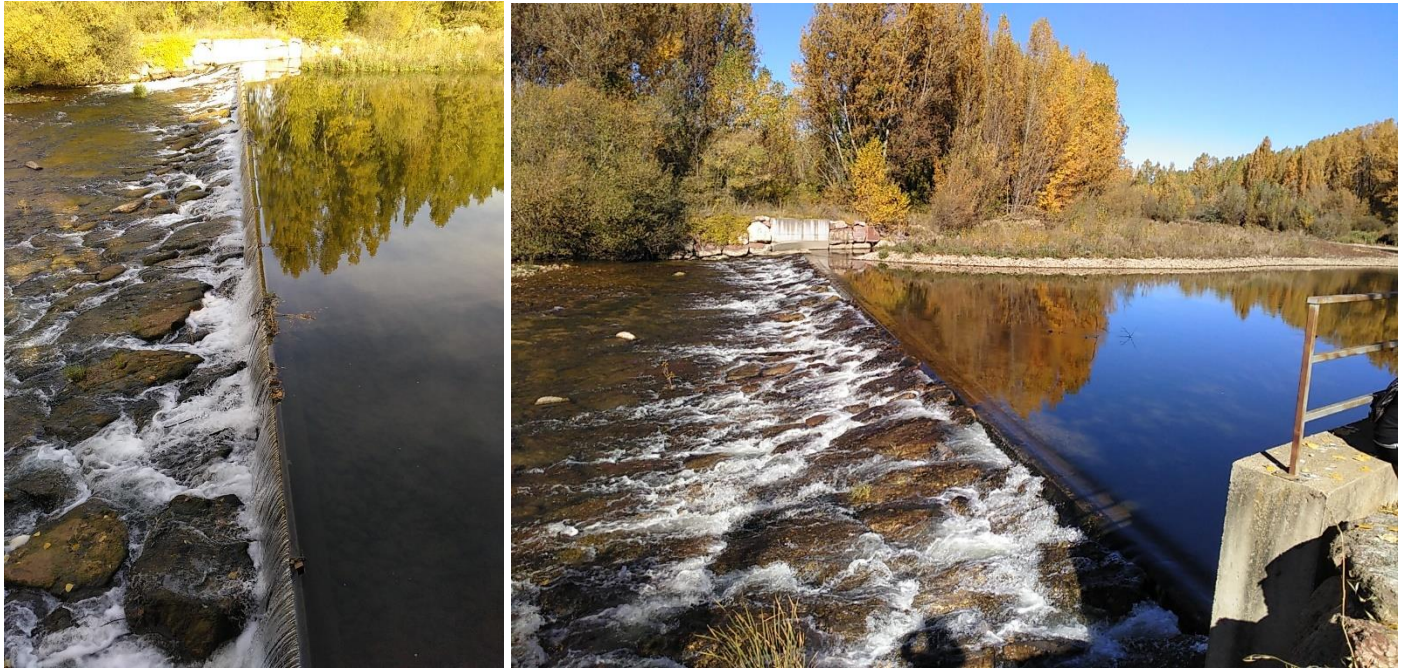
Figura 68. Azud Sariegos, pequeña obra civil con un suplemento móvil (desmontable). Fotos 1-X-2018 a la izquierda (con suplemento) y 25-X-2018 a la derecha sin él.

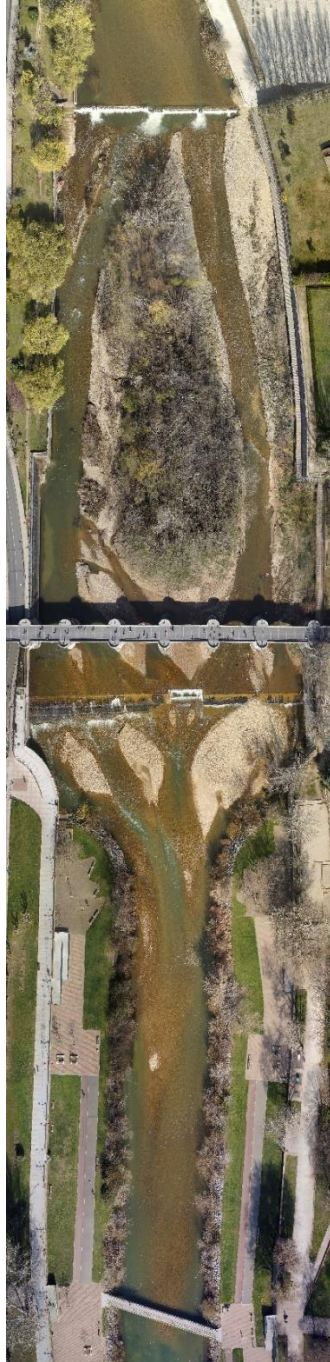
Figura 74. Fotografía aérea tomada con dron el día 23 de abril de 2014, poco después de la demolición del azud. Obsérvese el depósito de material al pie del azud parcialmente retirado.

Fotografía proporcionada por J.I. Santillán (CHD). El agua circula de arriba a abajo.

que cubren parte del azud en su margen izquierda en la Figura 74. Esa crecida ha sido la única realmente activa (movilizadora del material) en más de 4 años.

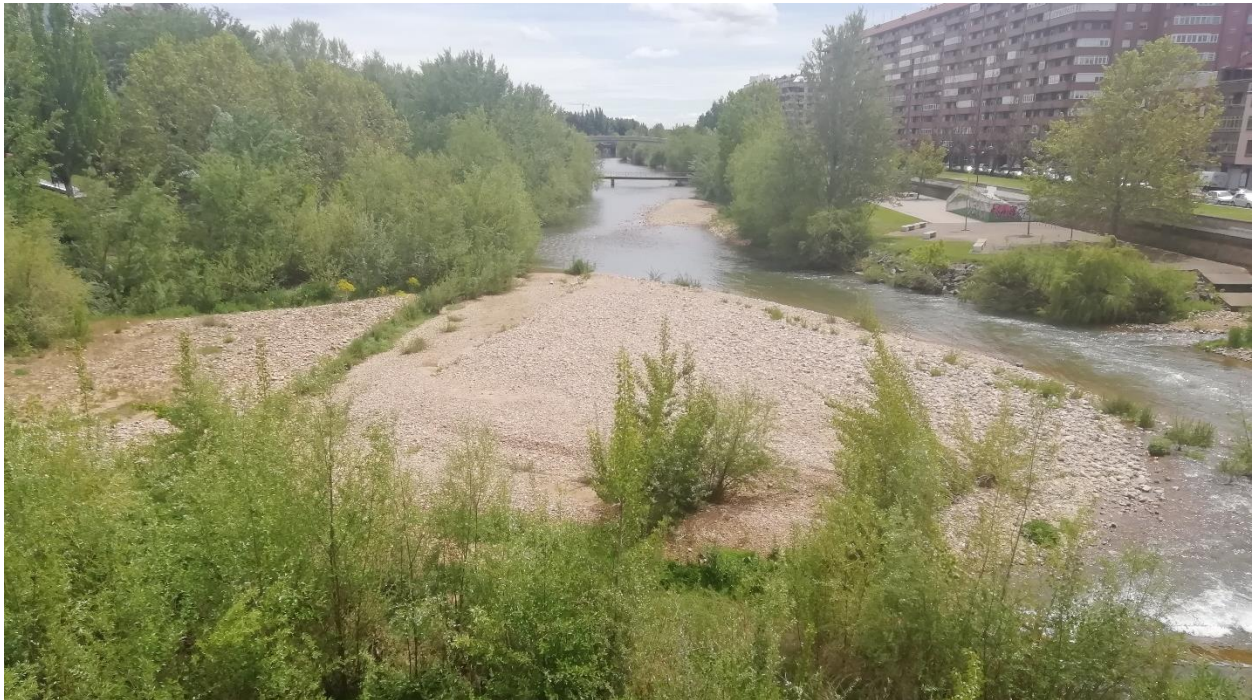
Figura 78. Vista del Bernesga des del puente de San Marcos hacia aguas abajo. Obsérvense los grandes depósitos de material entre el puente de San Marcos y la pasarela 5 al fondo.

Fotografía tomada el día 1 de mayo de 2019.

El tramo entre azudes cuyo material podría ponerse en movimiento ($\tau_* > \tau_{*c}$) se acorta a medida que disminuye el caudal (Figura 77), es decir que cuanto mayor es el caudal, mayor es la longitud de dicho tramo que es capaz de transportar sedimento. Si hubiera habido suficiente disponibilidad de sedimento desde aguas arriba, con lo que la capacidad de transporte del tramo se satisficiera, el material transportado podría ser el que en realidad constituye los grandes depósitos emergidos al pie del azud en la actualidad (Figura 78) y también en el tramo entre las pasarelas 5 y 6 (Figura 13).

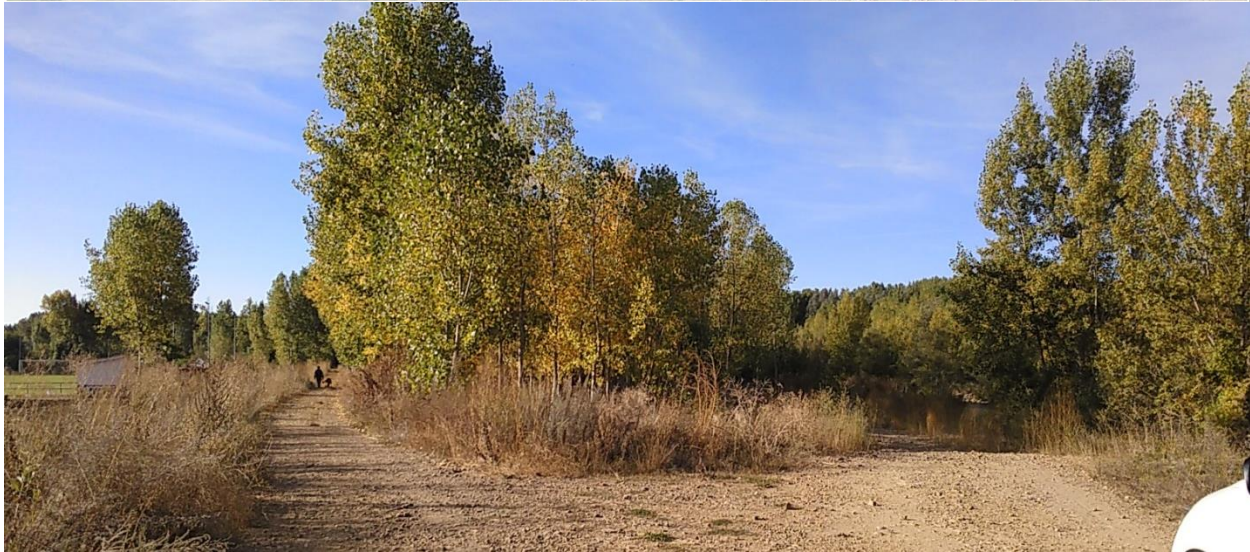
Figura 84. (arriba) Ubicación de las áreas recuperables para el Bernesga. Dos arroyos principales se señalan con flechas. (abajo) Foto 1-X-2018. Camino al borde del río (el cual se encuentra a la derecha de la foto) en un punto de bifurcación con una especie de mota a la izquierda (véase el campo verde de cultivo más a la izquierda). La vegetación entre el camino de la derecha y la mota es el comienzo de una explotación silvícola. Este es el ejemplo de un punto en que parece posible el tipo de aportación de material granular al río.

En algunos tramos de la visita se ha distinguido un camino que podría estar algo elevado respecto a los campos de cultivo y el río, a modo de mota (ver Figura 84b). Estos caminos se podrían rebajar de cota, proporcionando de nuevo el material al río. Normalmente, se trata también de material aluvial y no contaminado.

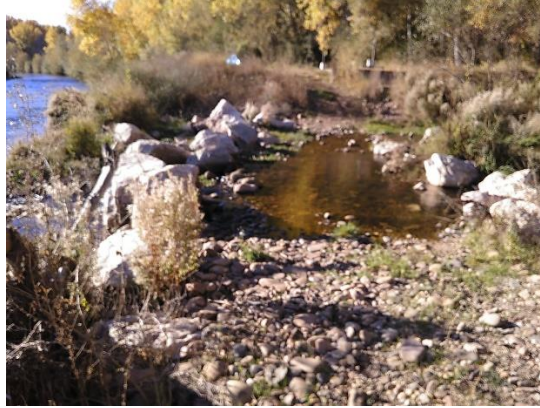
Figura 85. Desembocadura de uno de los torrentes de la margen derecha (vista hacia aguas abajo del río Bernesga, que se ve a la izquierda). Foto 25-X-2018. Llevaba algo de agua y unas protecciones de escollera jalonaban el camino, protecciones que habría que retirar como hemos dicho. Habría que informar a quien pueda pasar por este camino de la nueva gestión para favorecer la llegada del sedimento al río, pues el acceso rodado podría ser imposible si se aplican estas medidas. Ya hoy el acceso rodado es arriesgado: el coche del fondo no se atrevió a pasar.

Además de las orillas del Bernesga, en la visita al tramo superior se han reconocido varios arroyos o torrentes por la margen derecha, que bajan de unas lomas (Figura 85), el último de ellos el arroyo de Valdeposadas. Todos ellos son efímeros, tienen pendiente considerable y dejan depósitos en abanico bastante extensos, atravesados por un cauce (o más de uno). Estos torrentes pueden tratarse como fuentes de material granular. Por ello, se podrían desbrozar y labrar para hacer su material más móvil y por ello más al alcance del río, en caso de activarse el torrente con precipitaciones importantes. El desbroce y labrado tendría más interés cuando la vegetación hubiera ocupado los torrentes.

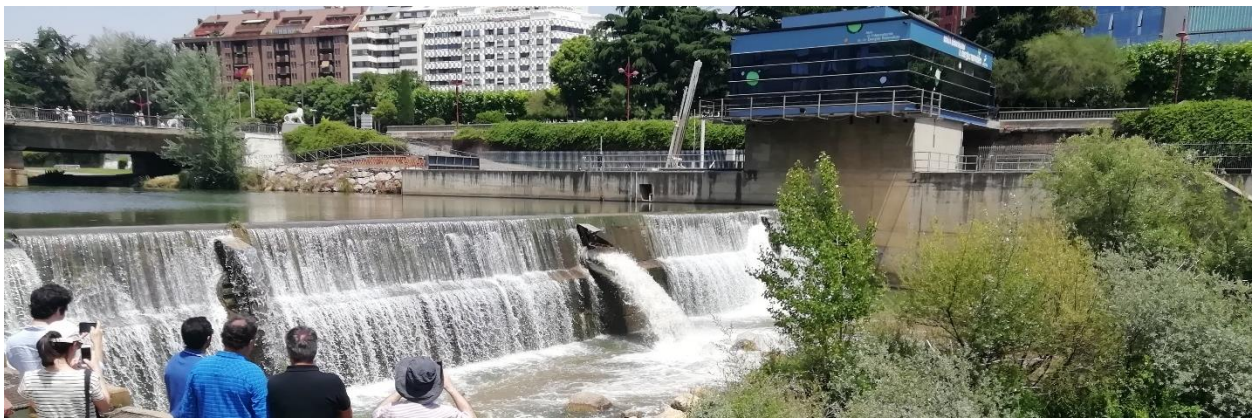
Figura 87. Vista desde la margen derecha de la apertura de un desagüe de fondo en el azud de la central hidroeléctrica. Fotografía tomada el día 27 de junio de 2019.

ordinarias (la operación se llama *venting* o paso de sedimento) o en régimen normal (*flushing* o purga), sin acumular el sedimento. La central del Bernesga debería someterse a esta exigencia. Los desagües de fondo construidos en el azud de la central, permiten estas operaciones (Figura 87). En la prueba que se hizo el día 27 de junio de 2017 pareció claro que el material grueso no ha llegado todavía al paramento aguas arriba del azud de la central. Es un contrasentido que una instalación de energía renovable que entre sus objetivos tiene la educación ambiental pueda descuidar esta otra componente del medio ambiente: el paso del sedimento como necesidad de mantener el equilibrio morfológico del río, base de su buen estado ecológico.

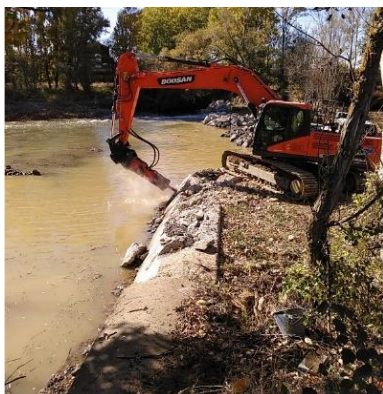
Figura 88. (Izquierda) Foto de la demolición de traviesa en curso aguas abajo de la confluencia con el Torío, el 25-X-2019. (Derecha) Detalle del perfil longitudinal de la zona de traviesas: las líneas medias (negras) tienen contrapendiente.

En tercer lugar podemos actuar sobre las traviesas. Recordemos que la distancia actual entre traviesas es 125 m y 160 m, en los tramos aguas arriba y aguas abajo de la confluencia con el Torío, respectivamente. Como se ha visto, cuanto menor es la distancia entre traviesas, menor es la pendiente final entre ellas, es decir, mayor es la erosión. La Figura 88 nos recuerda el perfil longitudinal del río en la zona de traviesas y nos muestra la tarea de demolición en 2018.

Por lo tanto, aumentando la distancia entre traviesas estamos contribuyendo a que la pendiente no sea tan baja. En realidad, la pendiente entre traviesas llega a ser negativa (contrapendiente, Figura 88b). Si la distancia entre traviesas se duplica (250 m y 320 m para los dos tramos, respectivamente), la pendiente final entre traviesas es mayor que la actual: alrededor de -0.0032 m/m y -0.0024 m/m para los tramos aguas arriba y aguas abajo. Esto significa que, como esta pendiente es mayor que la actual, el tálveg tendería al crecimiento. Sin embargo, hacemos notar que la pendiente continúa siendo negativa. Este cambio en la pendiente final del lecho se conseguiría mediante la demolición de traviesas de forma alterna, de cada tres una –la central-, para duplicar la distancia entre ellas. La demolición debe ser gradual, como se está haciendo hasta ahora, por ejemplo dos o tres traviesas por año. Está bien que los materiales inertes (hormigón) se machaquen hasta dimensiones de grava muy gruesa y se entreguen al río, como si fuera material aluvial, evitando sin embargo las armaduras (si sobresalen, se pueden cortar y retirarlas).

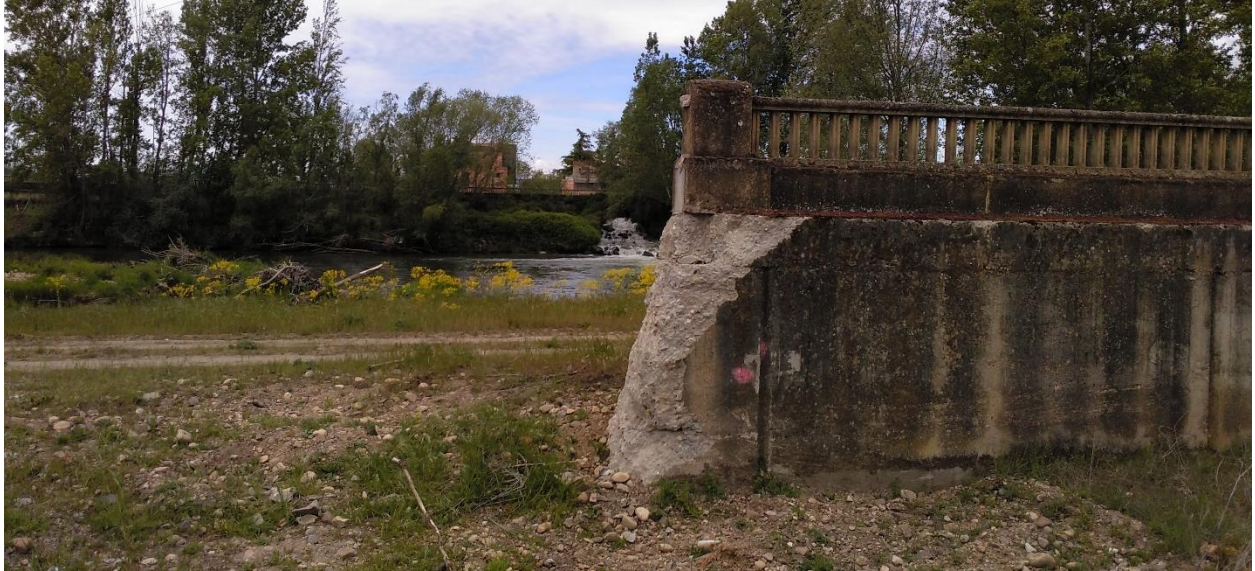
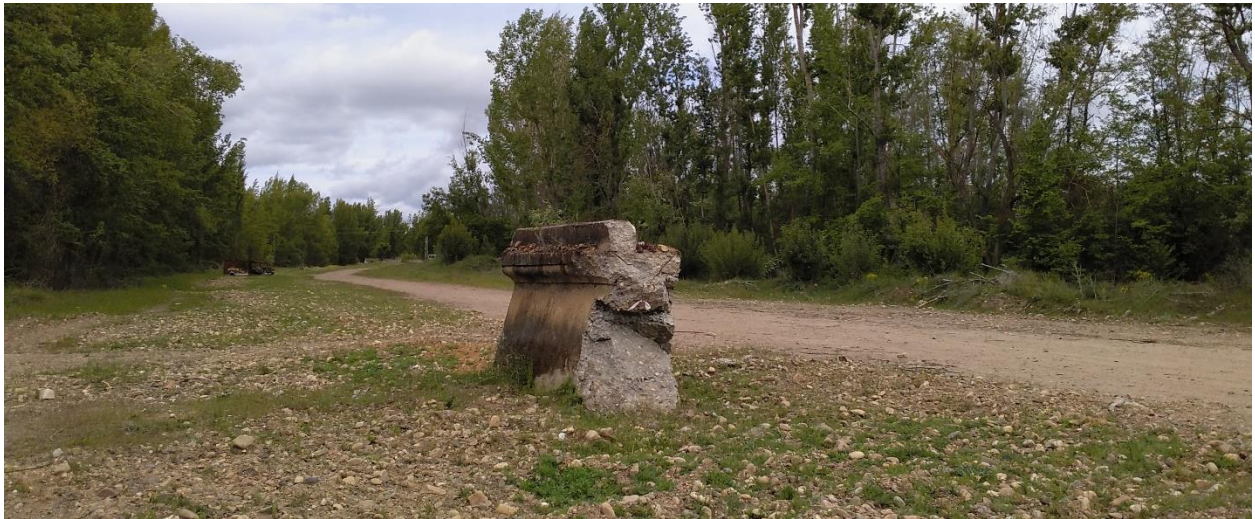
Figura 89. Muro de 1983 demolido en la llanura izquierda del Bernesga (arriba) y fragmento conservado como testigo de la demolición (abajo). Fotos 10-V-2019.

Otra acción complementaria al derribo de los muros del encauzamiento aguas abajo de la confluencia con el Torío podría ser la de aprovechar el material sólido situado entre el límite del cauce con escollera y el muro, ya derribado. Este material podría ser arrojado al río. Esta operación se haría sólo si la composición y granulometría del material lo permitiera. Con ello se
