La CHD comienza la reparación de la pasarela peatonal de madera situada sobre el río Duratón en Peñafiel

Nota de prensa

13 de abril de 2018. La Confederación Hidrográfica del Duero, organismo adscrito al Ministerio de Agricultura y Pesca, Alimentación y Medio Ambiente, acaba de comenzar los trabajos de reparación de las deficiencias existentes en la pasarela peatonal de madera situada sobre el río Duratón a su paso por el casco urbano de la localidad vallisoletana de Peñafiel, incluida dentro la Senda del Duero.

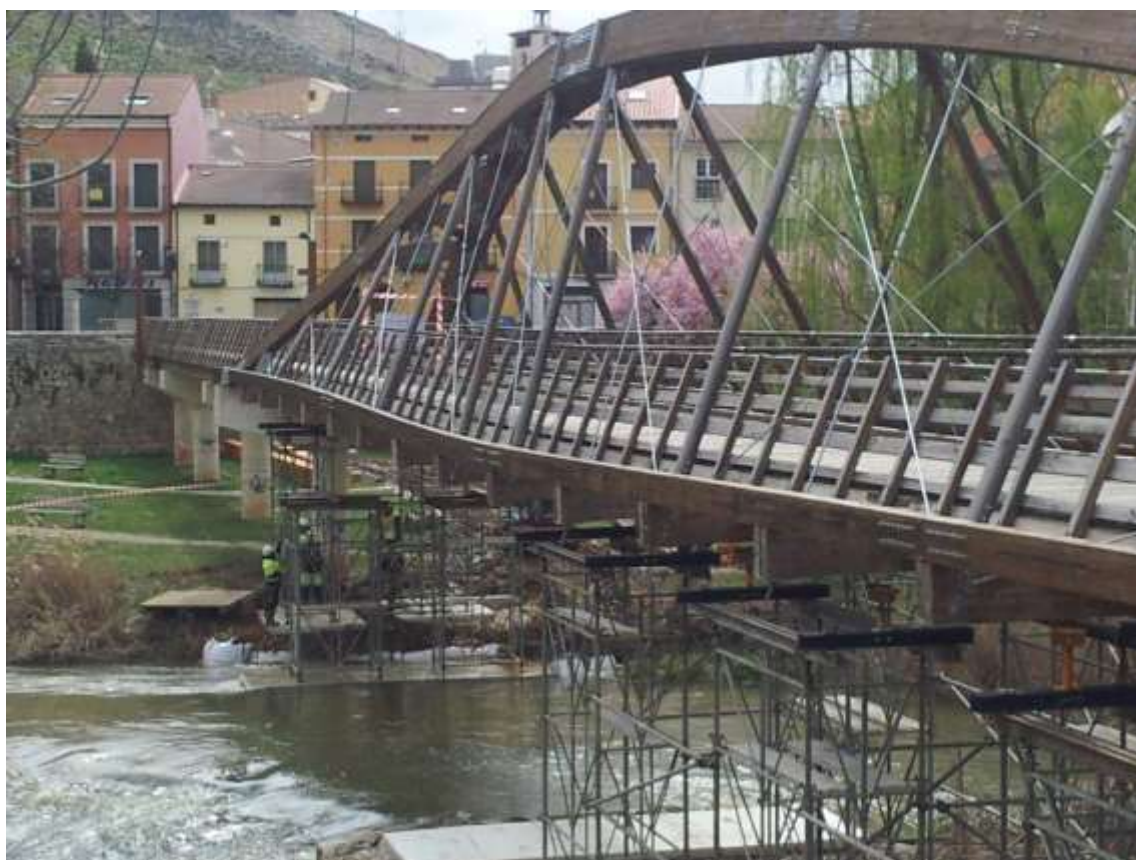
Imagen actual del andamiaje temporal instalado.

Las labores, que ejecuta la empresa Tragsa, se han iniciado con la preparación del terreno para asentar el andamiaje temporal que habrá de sostener la parte central de la pasarela. Por este motivo, la estructura, emplazada en el parque Pedro Burgueño del municipio, permanece cerrada al paso de peatones desde la semana pasada.

Una vez concluida esta fase de apeo, previsiblemente a finales de mes, tendrá lugar el desmontaje de los dos arcos de madera superiores que sujetan la estructura, con la presencia de sendas grúas, para proceder a su retirada y arreglo posterior que corrija la deformación producida. En caso contrario, habrá que disponer de unos nuevos para devolver el conjunto a su diseño original.

A partir de entonces, según estiman técnicos de la CHD, se comprobará la estabilidad del tablero sobre el andamiaje instalado para autorizar de nuevo el

paso por de los peatones, hecho que en principio no debería presentar problemas ya que el estado de la cimentación y de los pilares es correcto.

Respecto al plazo de ejecución, no resulta posible precisar su duración, porque depende en buena medida de la restitución o no de los arcos superiores. Por este motivo, y con el fin de favorecer la movilidad de los ciudadanos, la CHD y Tragsa han habilitado el mencionado andamiaje para permitir el tránsito de viandantes hasta que sean repuestos aquellos.
