**Código: 21**

**Nombre:** Río Franco.

## 1. IDENTIFICACIÓN

**7. FOTOGRAFÍAS****FOTOGRAFÍAS UBICADAS EN EL ESQUEMA CARTOGRÁFICO**

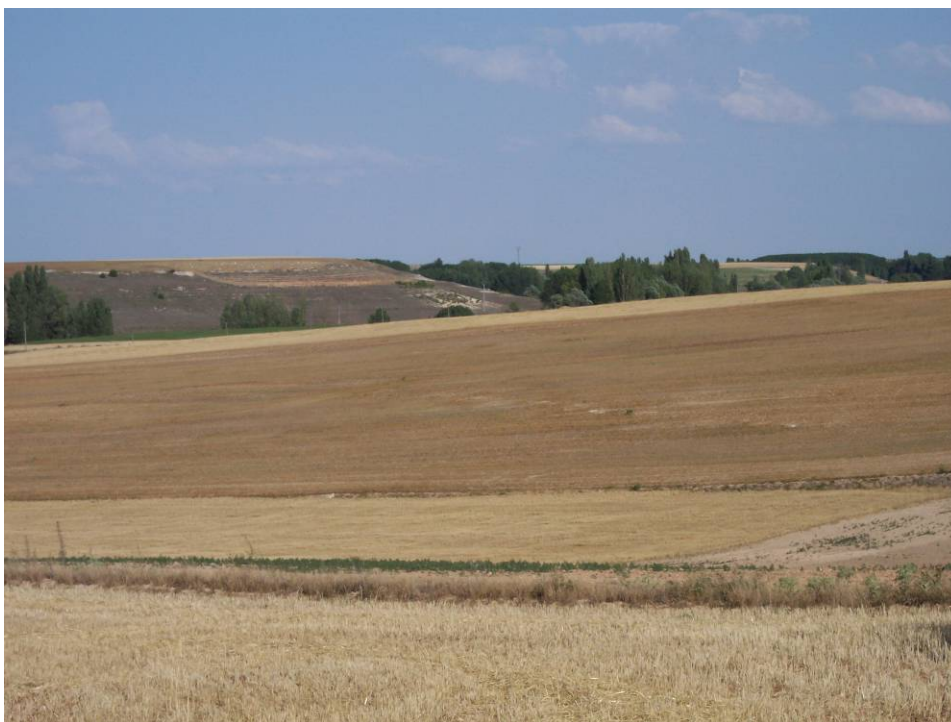
F.21.1.- Típica sección asimétrica del valle del río Franco, visto hacia el sureste (hacia aguas arriba) desde unos 2 km de Villafruela.

En diversos tramos de su trazado, especialmente en los de cabecera, donde es menos profundo, el valle presenta típicas secciones asimétricas. Las laderas en umbría están cultivadas y a veces presentan una ruptura de pendiente poco clara con el fondo aluvial. Las laderas en umbría, más pendientes pueden tener un escaso tapiz coluvial y/o cárcavas poco marcadas.

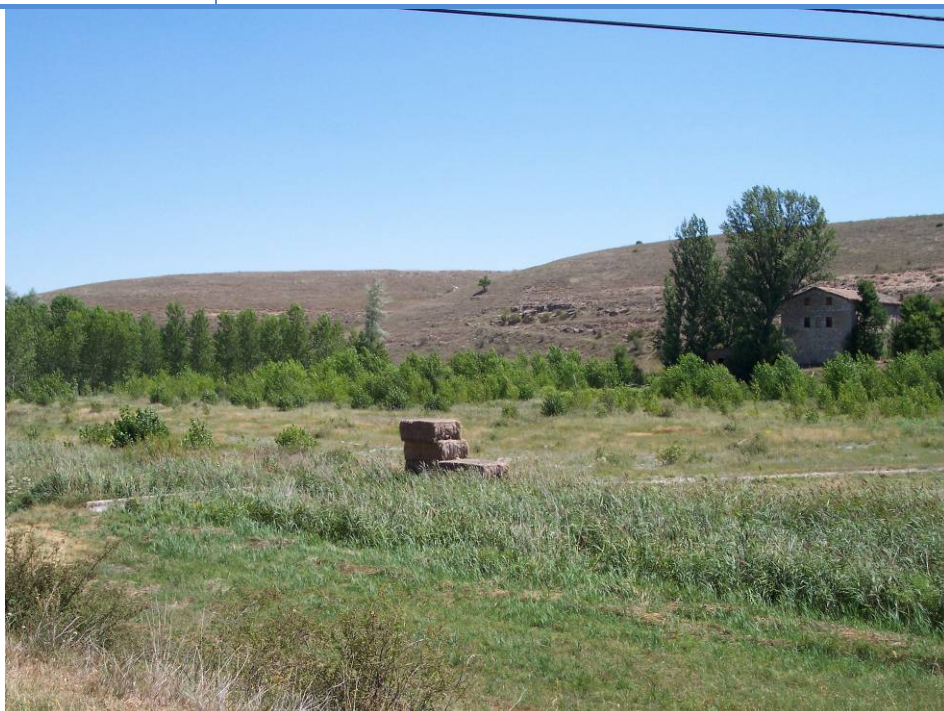
F.21.2.- Fondo de valle del río Franco a unos 4 km al noreste de Villafruela. El cañaveral, en primer plano, subraya una pequeña acequia.

En el conjunto del valle del río Franco, la modificación antrópica suele ser importante, sobre todo en lo concerniente a la ocupación agrícola del fondo del mismo y de las áreas inundables, existiendo además algunas acequias. El curso fluvial propiamente dicho presenta fenómenos de excavación antrópica generalizada (para facilitar el drenaje y escorrentía).

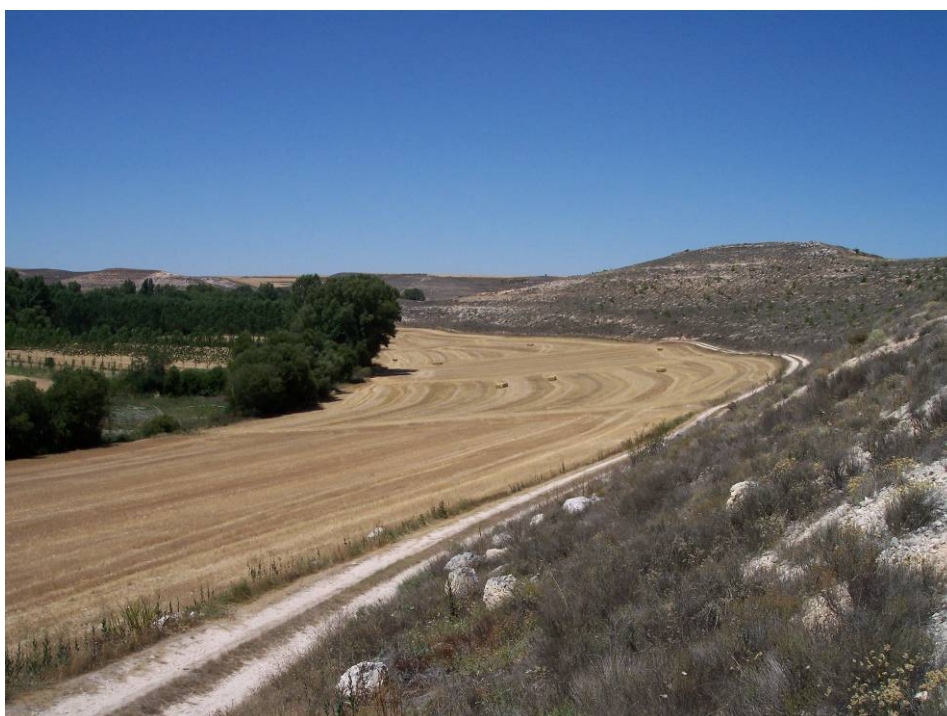
F.21.3.- Tramo meandriforme del río (marcado por la hilera de árboles) y su valle, inmediatamente aguas arriba de Royuela de Río Franco. Vista hacia el noroeste (hacia aguas abajo).

El río nace en las altas planicies del entorno de Villafruela y tiene una dirección promedio SSE-NNO a lo largo de un trazado a veces algo meandriforme, de unos 20 km de longitud, tributando finalmente al Arlanza (a unos 790 m de cota) por su margen izquierda o meridional. En el entorno del valle del río Franco, los páramos (las planicies altas de las mesetas) se localizan en su parte alta (entre las planicies de las mesetas) y 100-300 en la baja (definida por la llanura de inundación / fondo de valle), y 20-100 m de desnivel máximo (progresivamente creciente de sur a norte) entre ambas. Los depósitos de fondo de valle son de naturaleza arcillosa dominante y de tonos grisáceos frecuentes, testimoniando frecuentes períodos de encharcamiento derivado de su mal drenaje, una característica común a muchos cursos medios de la Cuenca, con poca pendiente de su perfil longitudinal.

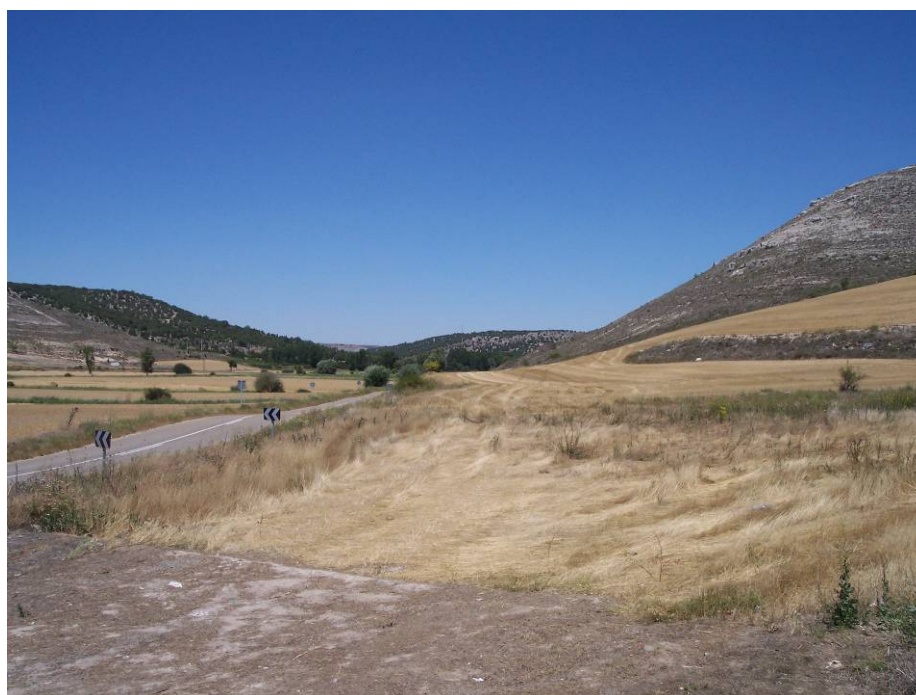
F.21.5.- El valle del río Franco, mostrando su típica sección de su tramo final, visto hacia el noroeste (hacia aguas abajo) desde el cementerio de Cobos de Cerrato.

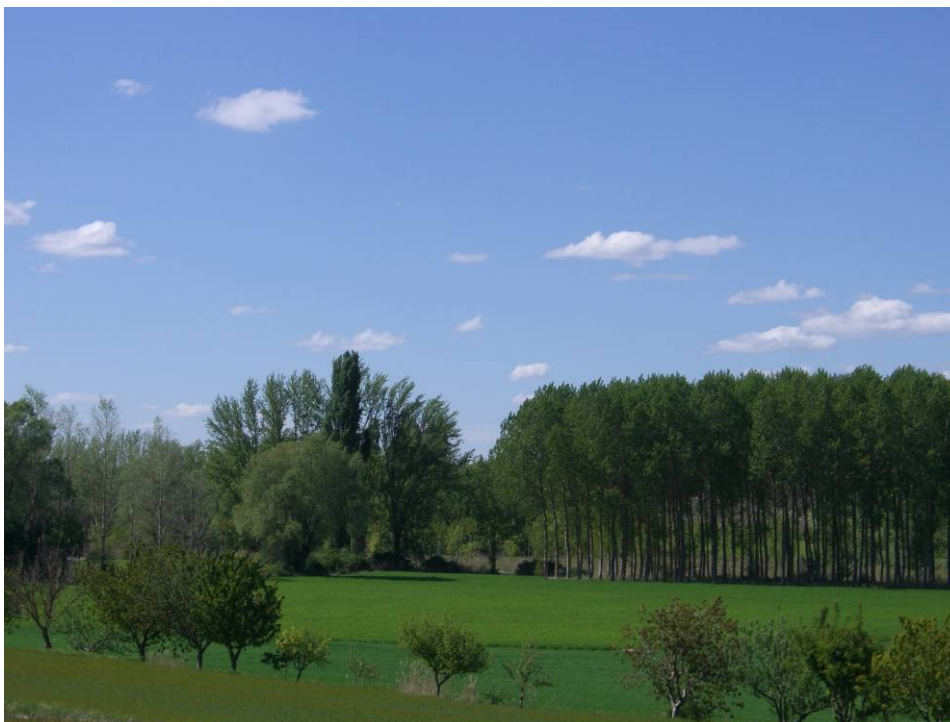
F.21.6- Tramo alto (Villafruela) con vegetación de ribera bien conservada y chopera de repoblación.

En el curso alto, en el entorno de la localidad de Villafruela, el paisaje es de relieve muy suave, de llanura cerealista y con pocos cerros, donde existen muchos cultivos de cereal, alfalfa, berza y choperas de repoblación, que llegan hasta el mismo cauce. Así, la vegetación de ribera es escasa y se alternan tramos de carrizal con tramos donde domina el chopo del país (*Populus nigra*), el chopo lombardo (*P. nigra* var. *italica*), la mimbrera (*Salix fragilis*) y el álamo (*Populus alba*) y el álamo del Cerrato (*Populus x cerratensis*).

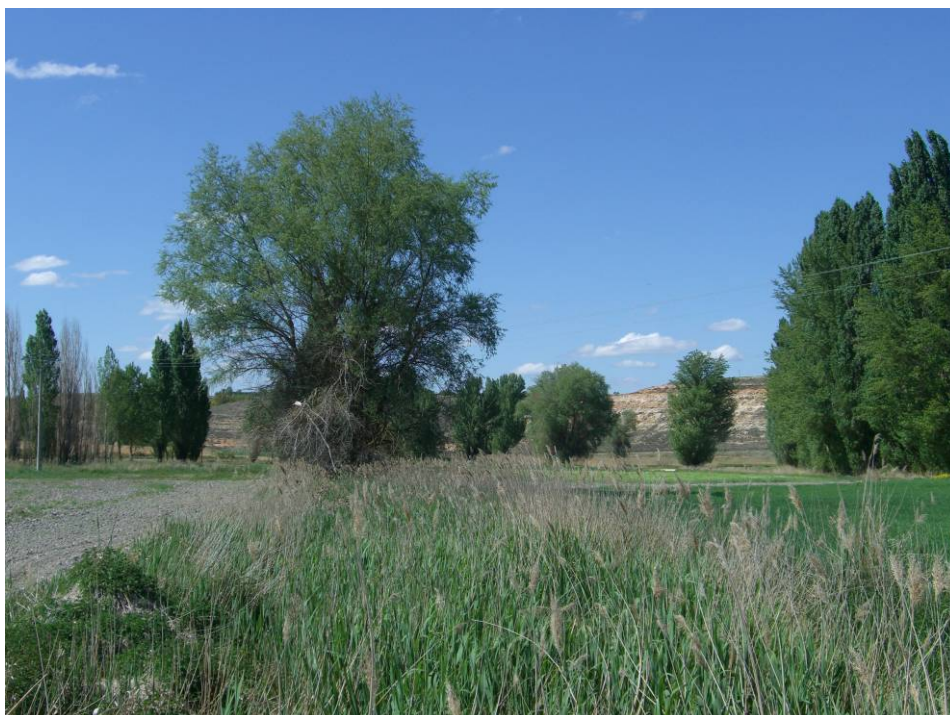
F.21.7- Tramo alto (Villafruela) con vegetación de ribera prácticamente ausente y cauce ocupado por carrizos.

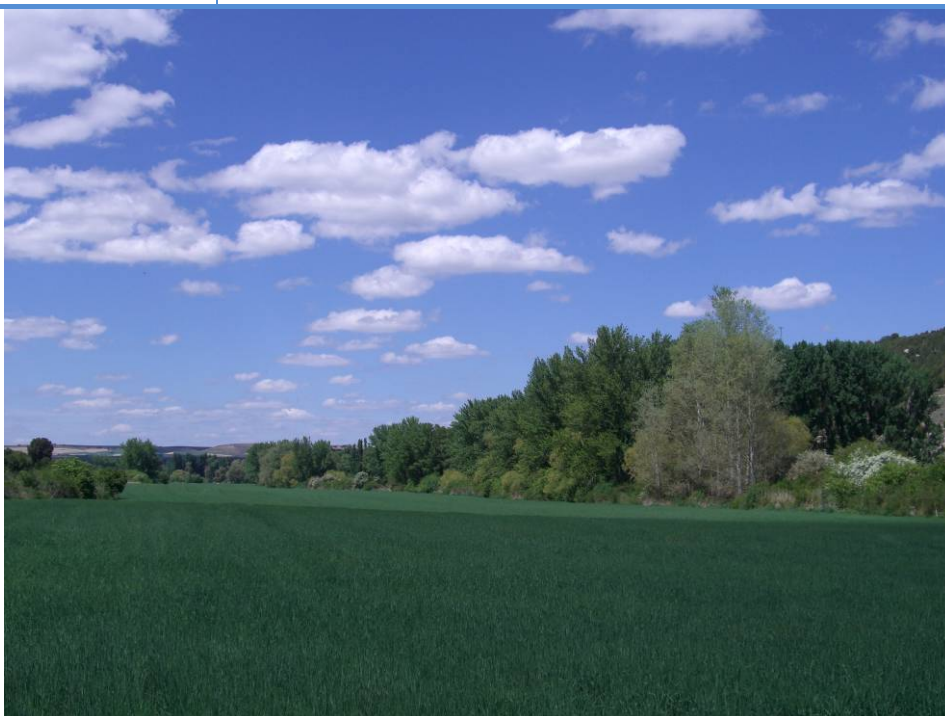
F.21.10- Tramo bajo, cercano a la desembocadura, con densa vegetación de ribera.

La ribera del curso bajo es muy densa y bien conservada, deja llegar muy poca luz a la lámina de agua y está formada por la misma comunidad descrita anteriormente. La vega está ocupada a ambos márgenes por una ancha faja de cultivos de cereal, principalmente de secano y alguna finca aislada de regadío. Las fincas están separadas por lindes arbustivos de rosales, espinos, quejigos y chopos, que confieren cierta conectividad con los bosques de las laderas y cerros ocupados por unos bosques muy bien conservados de quejigos (*Quercus faginea*) y sabinas (*Juniperus thurifera*).
