**Código: 27**

**Nombre: Río Curueño y arroyo Valdecesar.**

3. ESQUEMA CARTOGRÁFICO

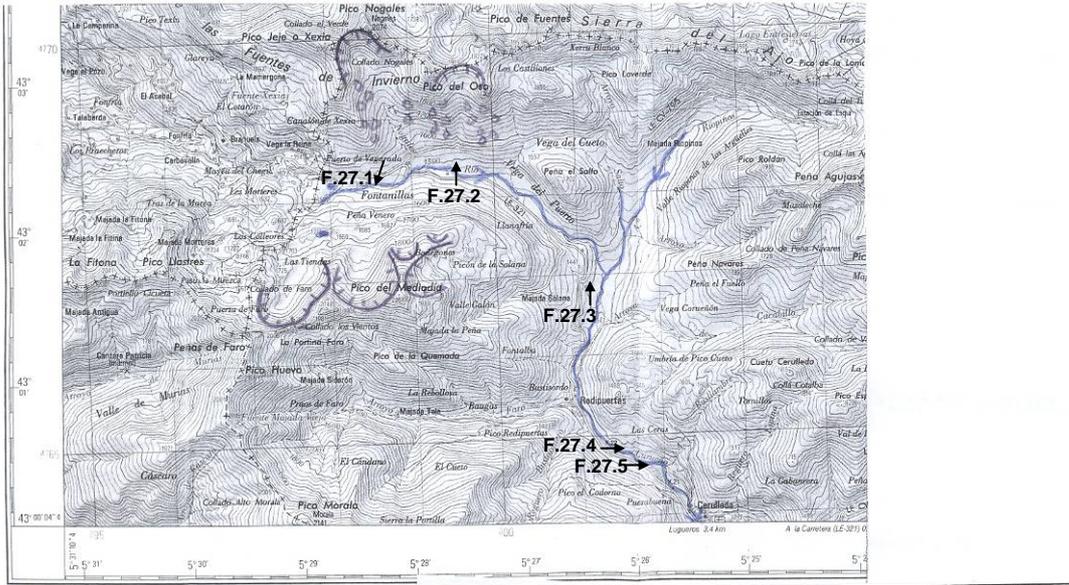
Directrices estructurales y resaltes litológicos

Cursos del Curueño y Valdecesar

Valles abiertos con depósitos fluviales

Hoces en calizas

Hoces en cuarcitas

Cascada

Canchales y pedreras

Circo y laguna glaciares

Depósitos glaciares

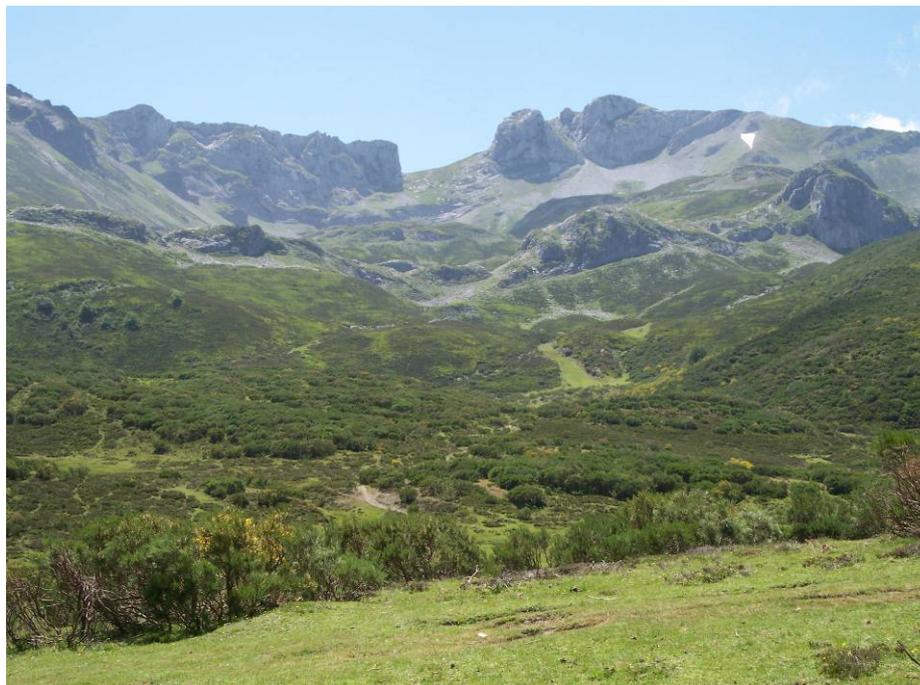
F.27.1.- Morfología glaciaria (circos con pedrizas, en calizas) y depresiones (a veces con lagunas), éstas desarrolladas a favor de alineaciones litológicas más blandas (pizarrosas). Cordal sur de la cabecera del Curueño, junto al puerto de Vegarada.

Además, el alto Curueño posee importantes zonas con morfología glaciar, en su zona de cabecera, junto al puerto de Vegarada.

- El área de cabecera (de unos 3 km de longitud en sentido este-oeste y otros tantos de anchura), bien definida al norte y al sur (con alineaciones cuarcítica y caliza, respectivamente, de alturas superiores a los 2.000 m) del puerto de Vegarada (conformado en una alineación pizarrosa y culminando a 1.568 m). Tanto en la crestería norte como en la sur existen circos y depresiones glaciares (a veces con lagunas), así como depósitos morrénicos.

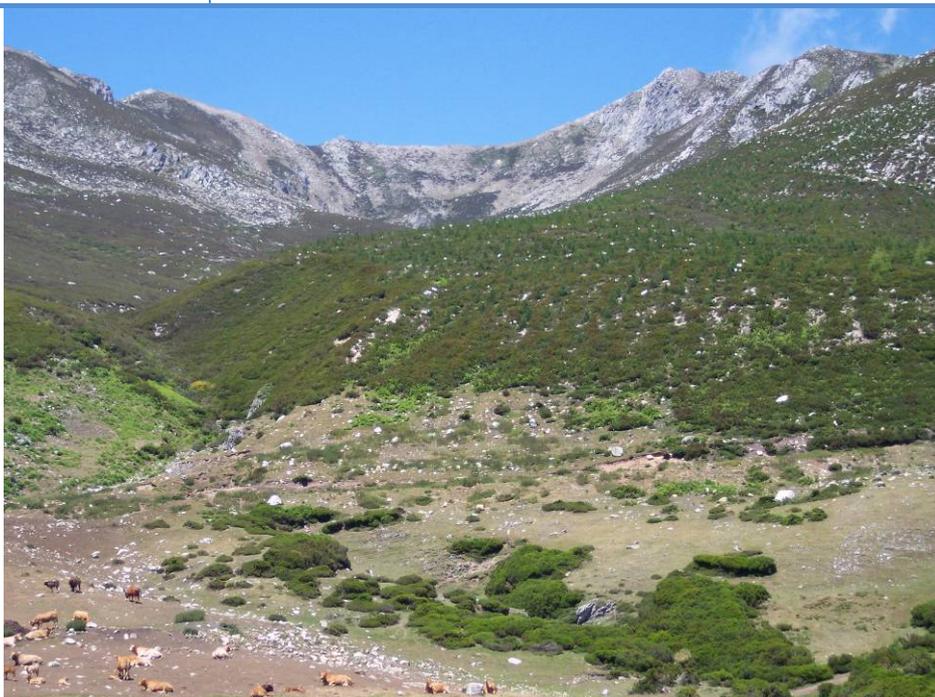
F.27.2.- Circo glaciar (al fondo) y depósito morrénico de grandes bloques cuarcíticos (en término medio, al pie del anterior). Cordal norte de la cabecera del Curueño, junto al puerto de Vegarada.

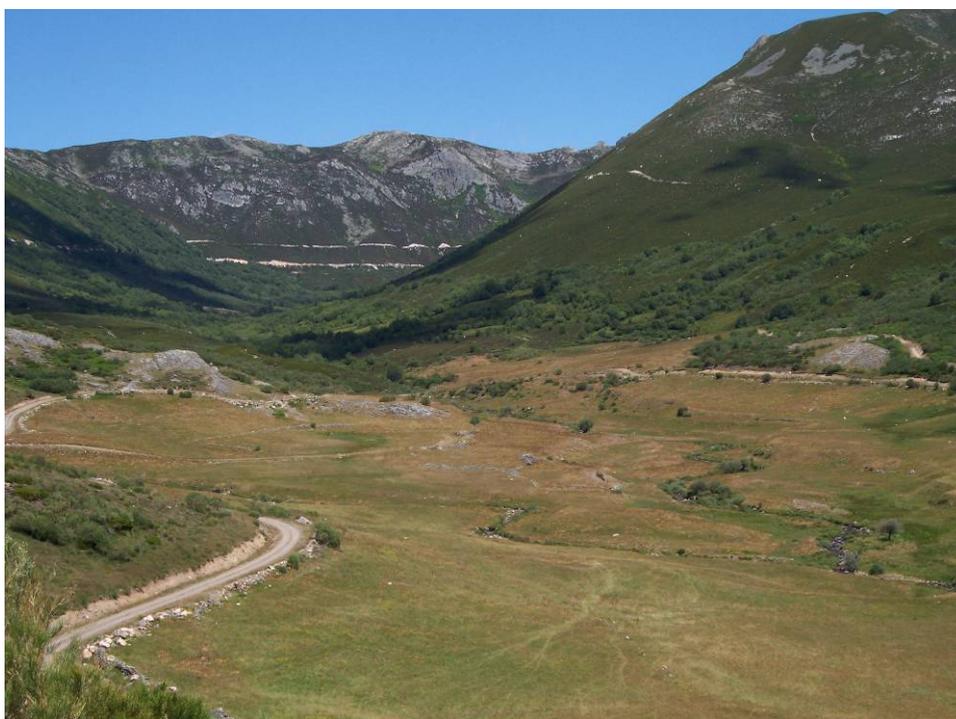
F.27.3.- Valle del alto Curueño, con características de alta montaña, al norte de la localidad de Redipuertas.

- Un tramo de alta montaña, de dirección noroeste-sureste, con características torrenciales, hasta la localidad Cerulleda (1.250 m).
- Un tramo de unos 6 km de longitud, en la que ya el río adopta la disposición norte-sur, de valles abiertos, en “V” tendida, labrados predominantemente en pizarras y con depósitos aluviales de anchura variable (sobre todo, bien representados junto a las localidades de Lugueros y Tolibia de Abajo). Este tramo se desarrolla hasta la entrada a las hoces de Valdeteja (a 1.150 m de cota).

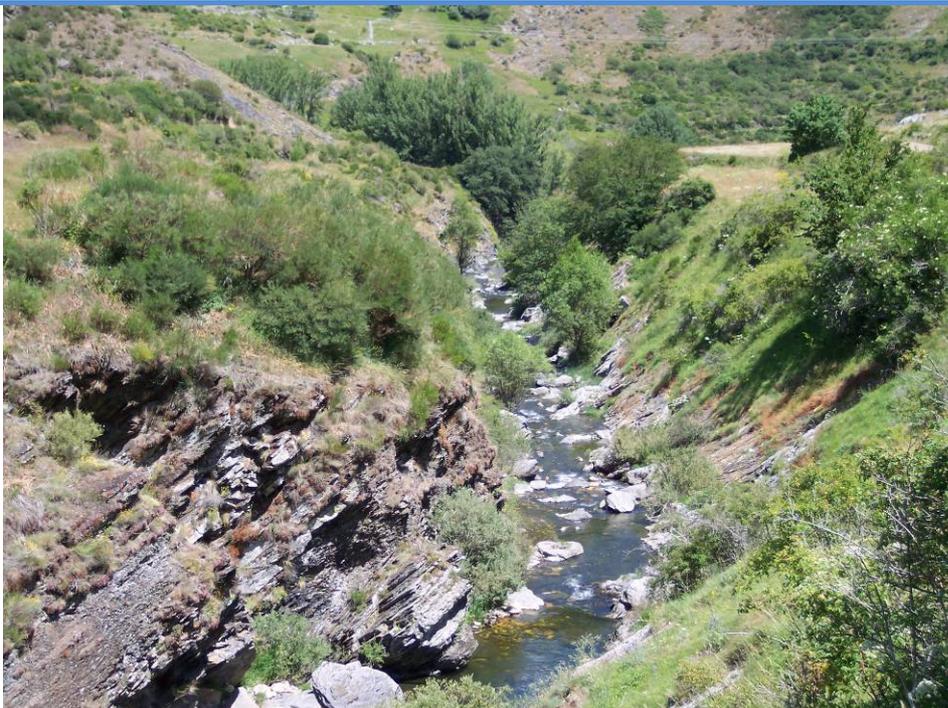
F.27.4.- El Curueño entre las localidades de Redipueñas y Cerullada, visto hacia el sureste (hacia aguas abajo). Nivel de terraza y excavación, locales, del río en su sustrato pizarroso-calcáreo.

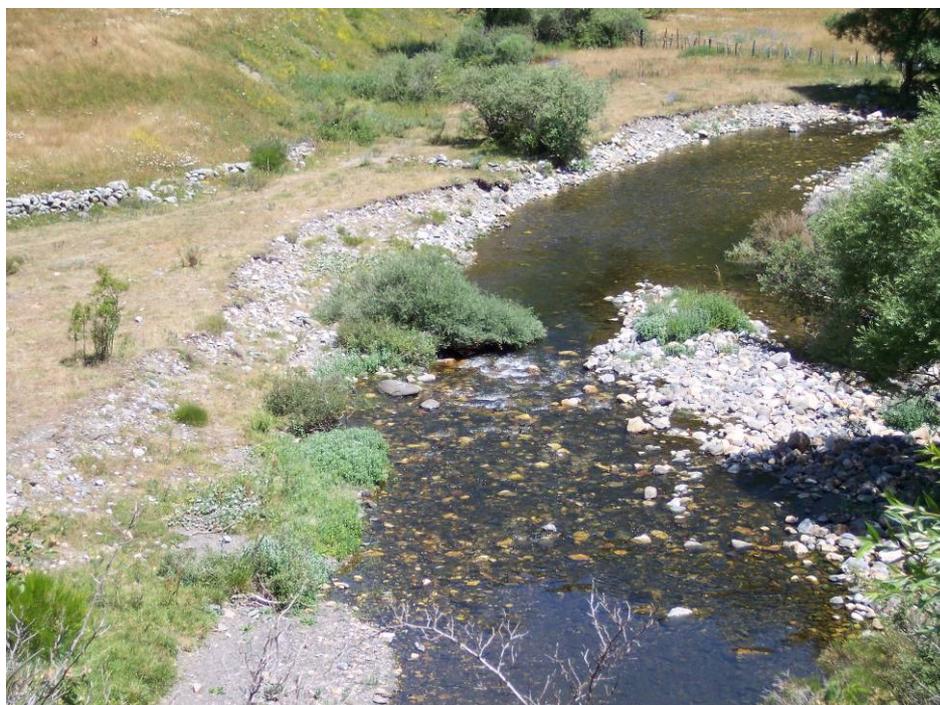
F.27.5.- El Curueño, al norte de la localidad de Cerullada, visto hacia el sureste (hacia aguas abajo). Depósitos aluviales a veces aterrazados.

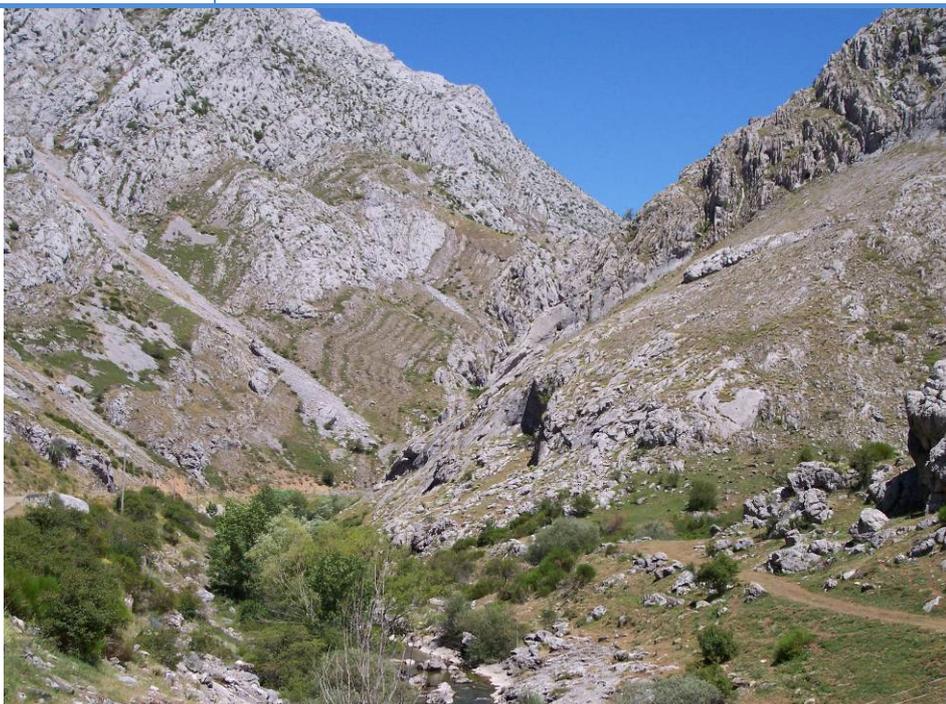
F.27.6.- Hoces de Valdeteja, vistas hacia el norte. Nótese la concordancia del trazado del río con el de las estructuras geológicas.

- Las hoces de Valdeteja, de unos 7 km de longitud hasta la localidad de Nocedo de Curueño (1.060 m de cota del río). Las hoces, labradas en un macizo montañoso culminante a 1.500-1.900 m, con varios barrancos afluentes subperpendiculares, deben su gran longitud a coincidir el trazado del Curueño con las directrices estructurales de la formación calcárea que define, aquí, el cierre norte-sur, oriental, de un gran pliegue. Las hoces, de fuerte sección en “V” pero no verticalizada, contienen depósitos aluviales de anchura decamétrica, no siempre presentes.

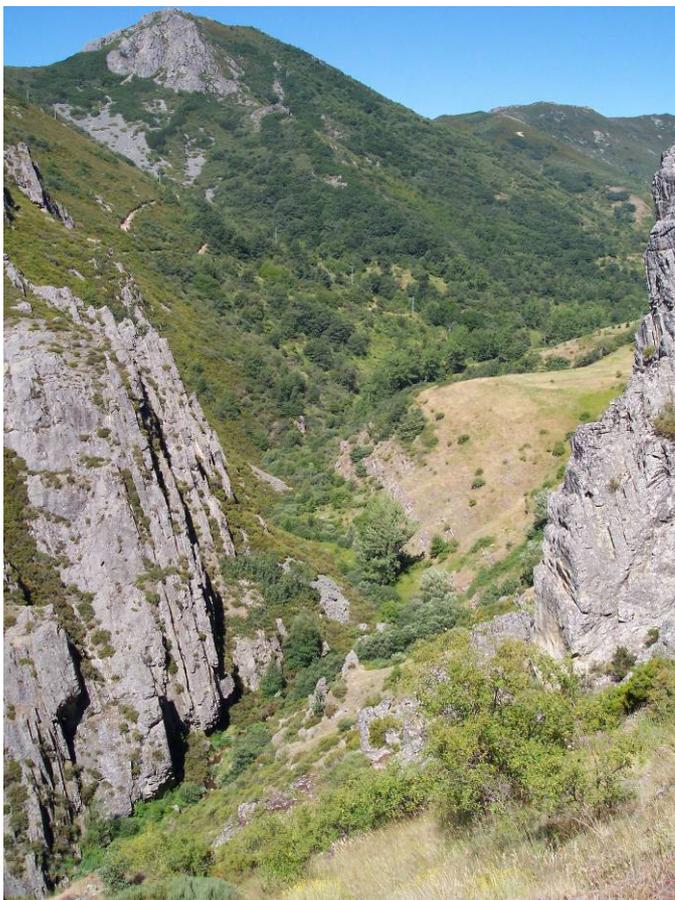
Foto 27.7.- El alto Valdecésar, al sur de la localidad de Valdorra. Inicio de la hoz labrada en cuarcitas. Vista hacia el oeste (hacia aguas arriba).

El arroyo Valdecésar es el afluente más notable del Curueño, por sus características geomorfológicas y escénicas, con el que confluye por el oeste a la altura de Nocedo. Nace al noroeste de Valdorra y define un gran valle en “V”, antes de cortar, al sur de la mencionada localidad, dos alineaciones cuarcíticas que determinan profundas, aunque cortas, zonas de hoces. A la salida de la segunda, próxima a la confluencia con el Curueño, existe un fenómeno geomorfológico notable cual es que el arroyo conforma una cascada que cae dentro de una “cueva” y después va al río principal. La formación de esta cavidad en cuarcitas debe su origen a la infiltración progresiva de la corriente inmediatamente aguas arriba de una cascada (la subaérea original), y al arrastre infrayacente del material cuarcítico arenizado, todo ello facilitado por una fisura subvertical. Consecuentemente, la totalidad de la corriente termina cayendo por la oquedad creada unos metros aguas arriba, y agrandada por infiltración/arrastre.

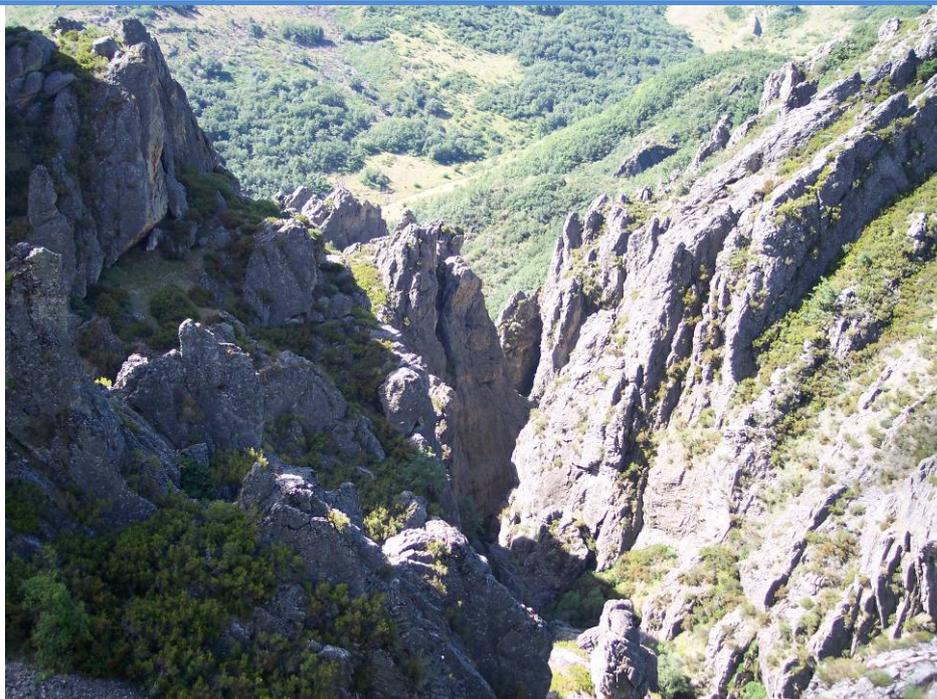
F.27.8.- Hoz del Valdecésar, al sur de Valdorriá, excavada en cuarcitas.

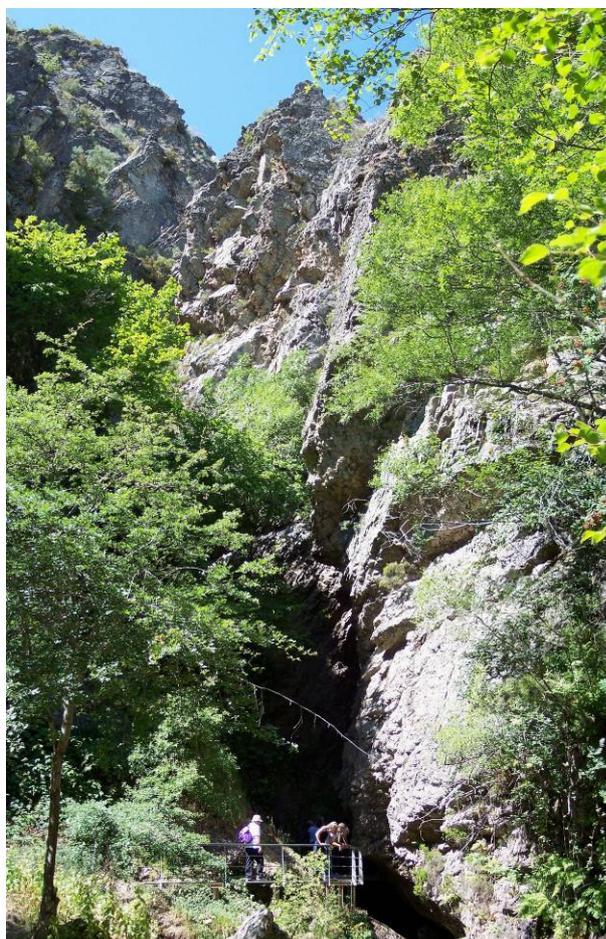
F.27.9.- El final de las hoces del Valdecésar, próximo a su desembocadura en el Curueño. Zona de la cascada.

El arroyo de Valdecesar es un arroyo típico de media montaña. No tiene impactos antrópicos significativos. Las riberas de sauces, alisos y fresnos están perfectamente conservadas hasta la altura de la localidad de Valdorría, donde el arroyo se encajona en unas hoces que terminan en un salto natural dentro de una cueva, justo antes de su desembocadura en el Curueño. La zona de la desembocadura está acondicionada con un par de puentes y una senda de hormigón para permitir la visión al salto de agua dentro de la cueva.

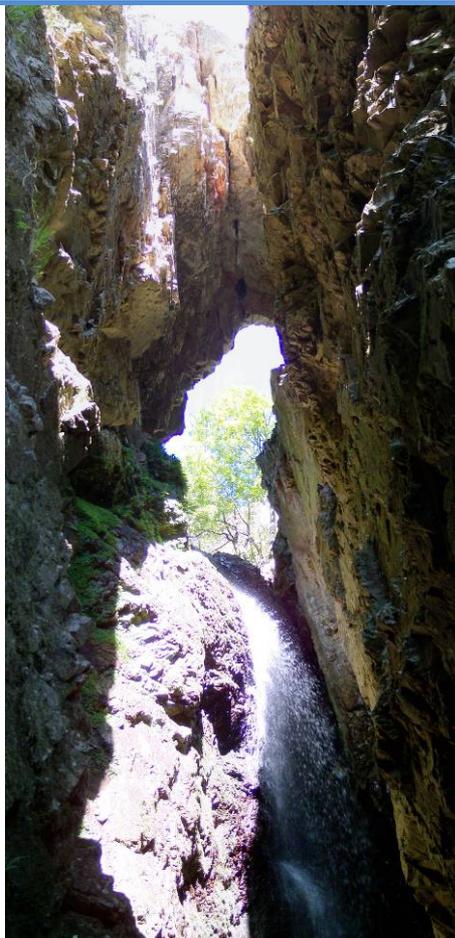
F.27.10.- Aspecto de la cascada dentro de la “cueva” en cuarcitas.

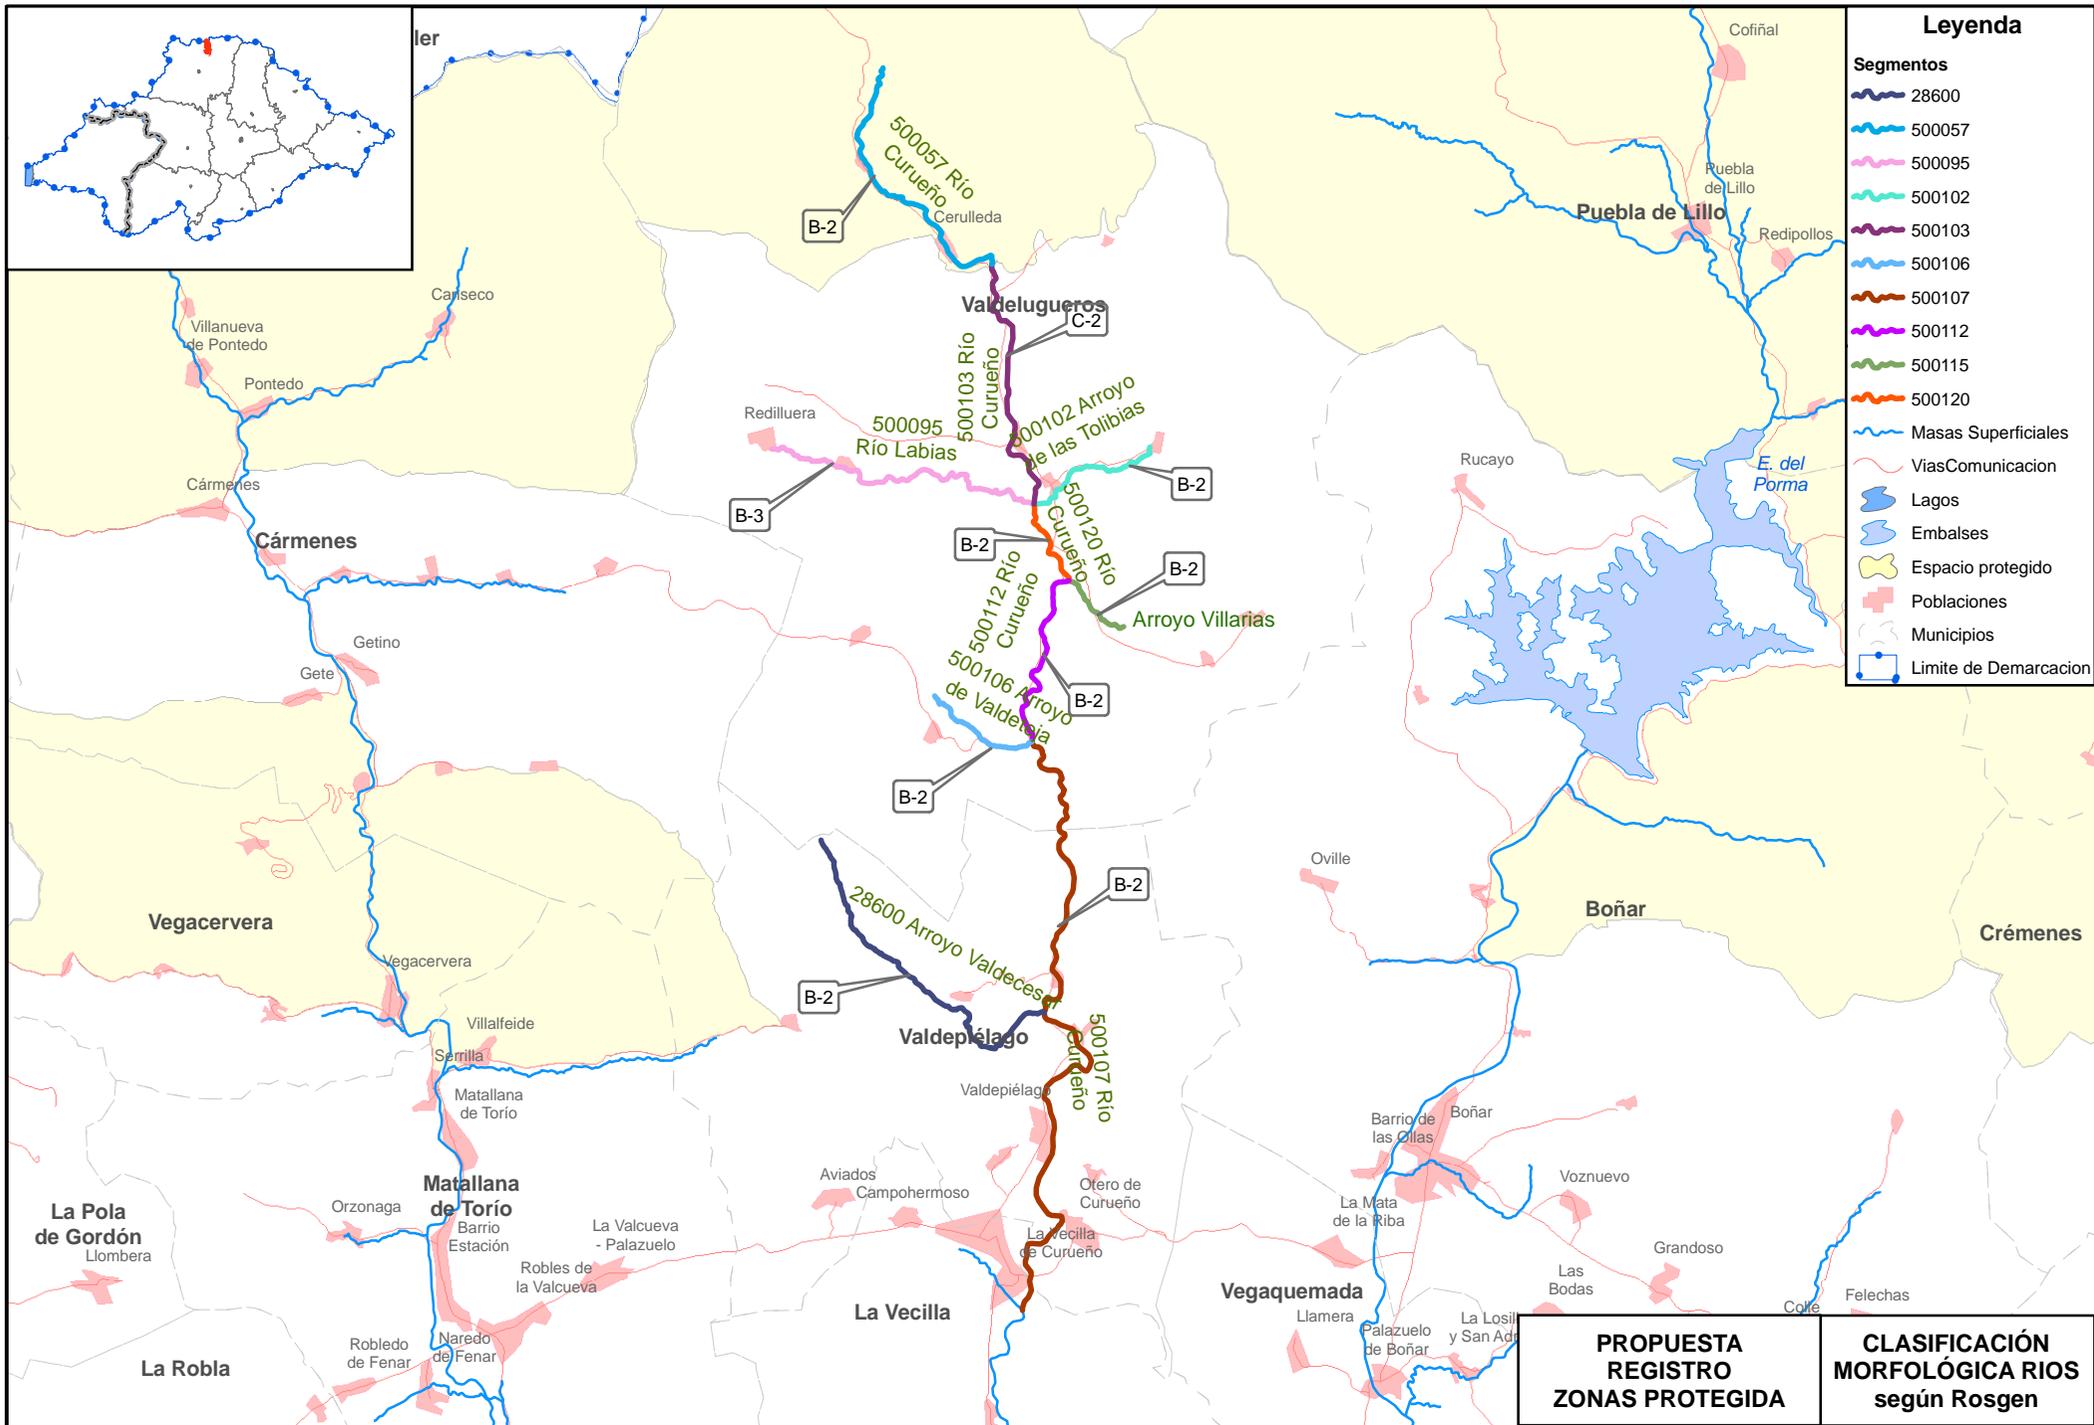
**CLASIFICACIÓN MORFOLÓGICA RIOS según Rosgen**

CÓDIGO TRAMO 27: NOMBRE: Río Curueño y arroyo Valdecesar									bankfull		flood prone			tipo	
Nombre del río o arroyo	Masa	Seg.	L. del tramo (m)	L. recta (m)	Cota inicio	Cota final	Sinuosidad	Pendiente	Anchura (m)	Profundidad (m)	Anchura (m)	W/D	Excav.	letra	núm.

R. Curueño	11	500057	5.135	3.715	1.343	1.217	1,38	0,025	24,00	0,60	37,00	40,00	1,54	B	2
R. Labias	24	500095	5.431	4.448	1.278	1.164	1,22	0,021	13,00	0,50	28,50	26,00	2,19	B	3

A. de las Tolibias	823	500102	2.545	2.144	1.239	1.163	1,19	0,030	7,00	0,45	15,40	15,56	2,20	B	2
R. Curueño	823	500103	4.682	4.008	1.217	1.164	1,17	0,011	21,00	0,50	48,00	42,00	2,29	C	2

A. de Villarias	823	500115	1.320	1.181	1.185	1.151	1,12	0,026	7,20	0,30	11,30	24,00	1,57	B	2
R. Curueño	823	500116	24	24	1.164	1.163	1,00	0,042							
R. Curueño	823	500120	1.578	1.370	1.163	1.151	1,15	0,008	17,00	0,50	24,00	34,00	1,41	B	2

R. Curueño	824	500107	12.340	9.364	1.108	999	1,32	0,009	19,00	0,70	27,50	27,14	1,45	B	2
R. Curueño	824	500107	12.340	9.364	1.108	999	1,32	0,009	17,00	0,50	25,00	34,00	1,47	B	2

A. de Valdeteja	824	500106	2.064	1.778	1.204	1.108	1,16	0,047	5,50	0,40	12,00	13,75	2,18	B	2
R. Curueño	824	500112	3.390	2.733	1.151	1.108	1,24	0,013	14,50	0,60	20,50	24,17	1,41	B	2

A. Valdecesar		28600	6.241	4.662	1.700	1.052	1,34	0,104	5,00	0,30	9,00	16,67	1,80	B	2

**Segmento 500116: Río Curueño, mide 24 metros y está dentro del segmento 500095. Es un posible error.**
