Código: 21

Nombre: Río Franco.

7. FOTOGRAFÍAS**FOTOGRAFÍAS UBICADAS EN EL ESQUEMA CARTOGRÁFICO**

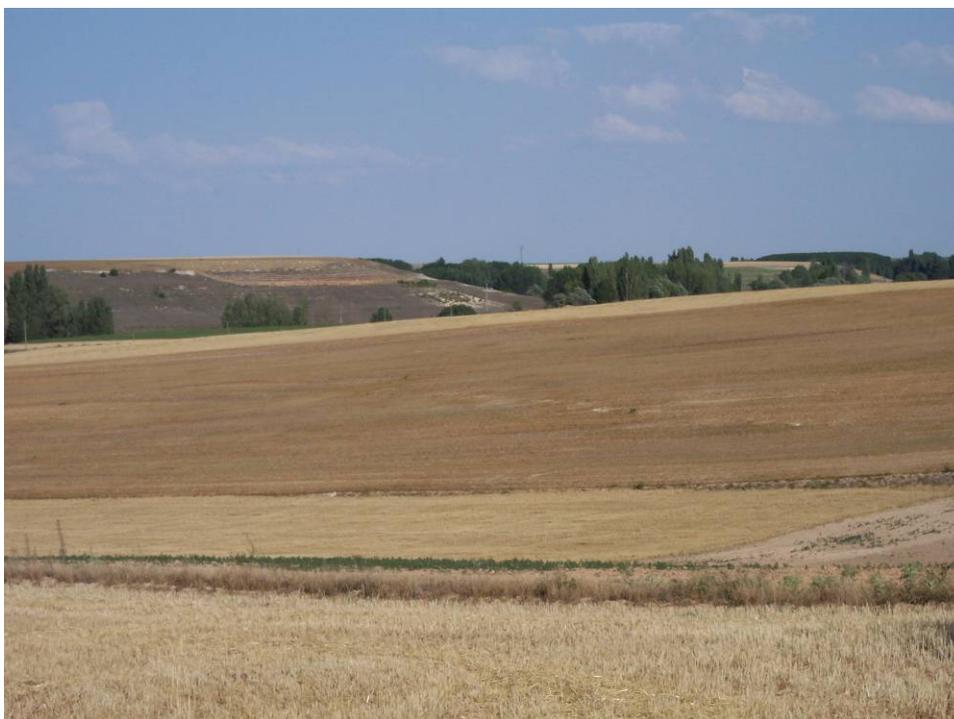
F.21.1.- Típica sección asimétrica del valle del río Franco, visto hacia el sureste (hacia aguas arriba) desde unos 2 km de Villafruela.

En diversos tramos de su trazado, especialmente en los de cabecera, donde es menos profundo, el valle presenta típicas secciones asimétricas. Las laderas en umbría están cultivadas y a veces presentan una ruptura de pendiente poco clara con el fondo aluvial. Las laderas en umbría, más pendientes pueden tener un escaso tapiz coluvial y/o cárcavas poco marcadas.

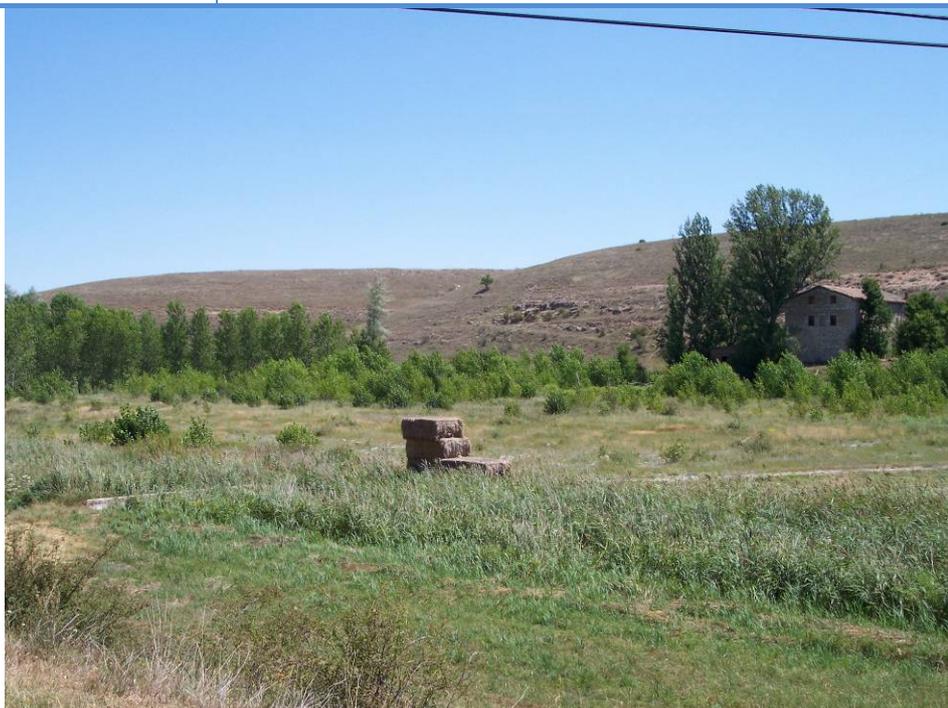
F.21.2.- Fondo de valle del río Franco a unos 4 km al noreste de Villafruela. El cañaveral, en primer plano, subraya una pequeña acequia.

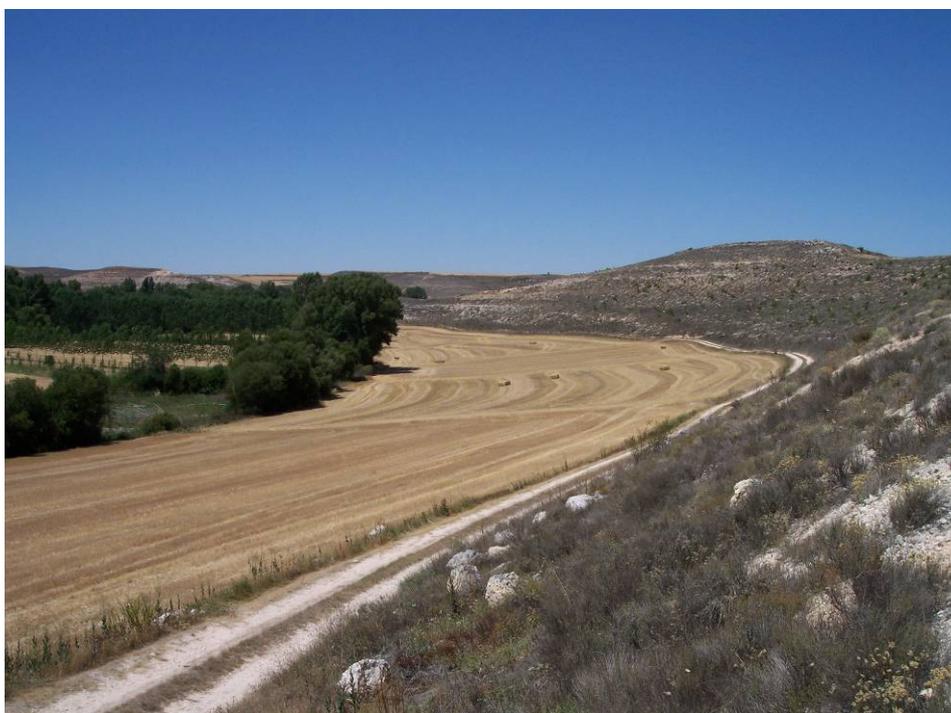
F.21.3.- Tramo meandriforme del río (marcado por la hilera de árboles) y su valle, inmediatamente aguas arriba de Royuela de Río Franco. Vista hacia el noroeste (hacia aguas abajo).

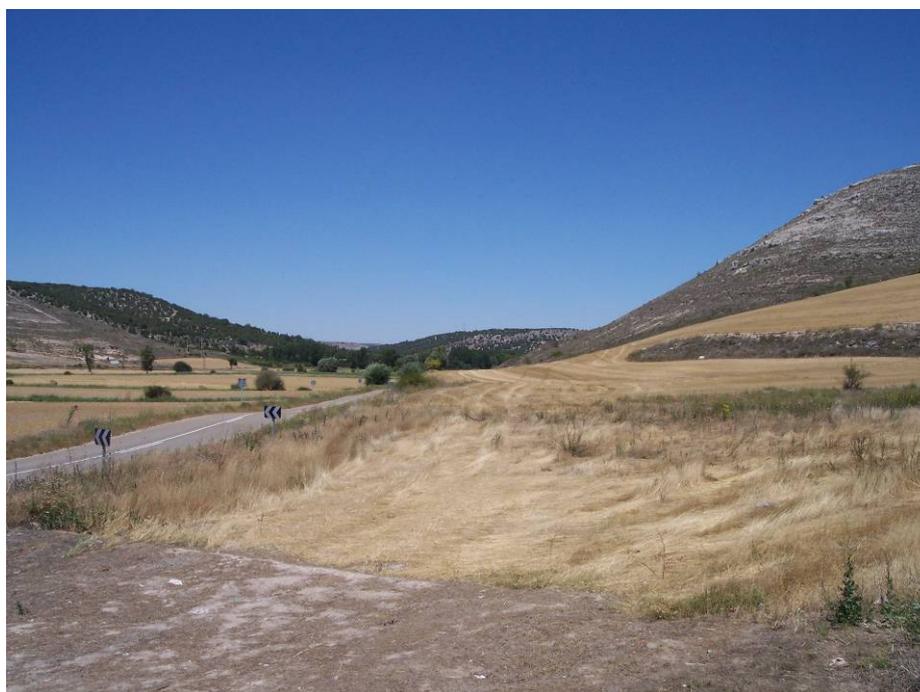
F.21.5.- El valle del río Franco, mostrando su típica sección de su tramo final, visto hacia el noroeste (hacia aguas abajo) desde el cementerio de Cobos de Cerrato.

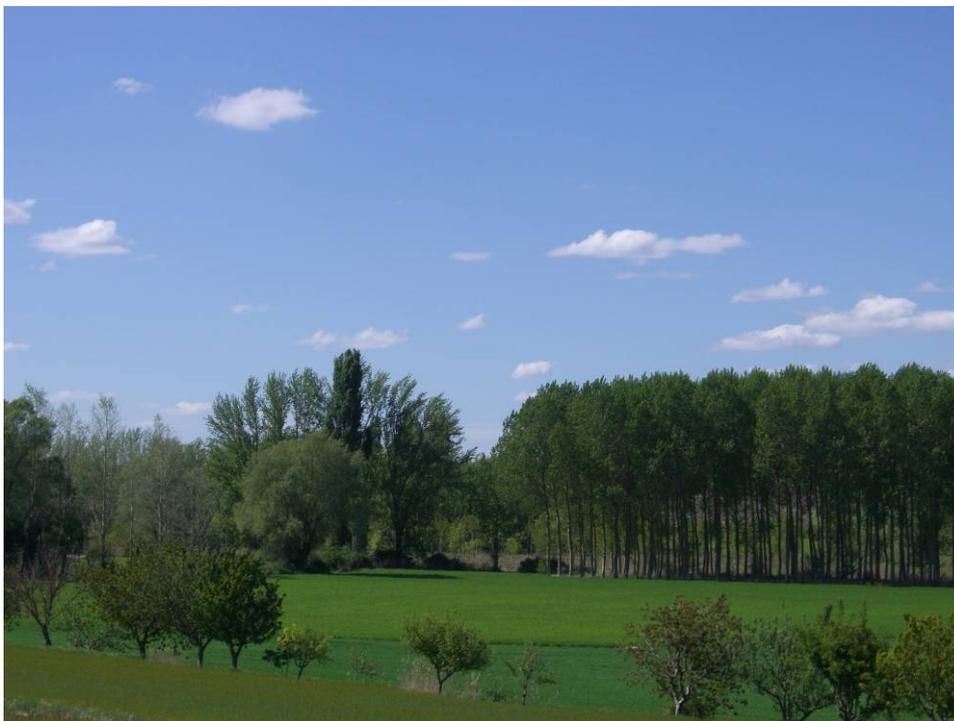
F.21.6- Tramo alto (Villafruela) con vegetación de ribera bien conservada y chopera de repoblación.

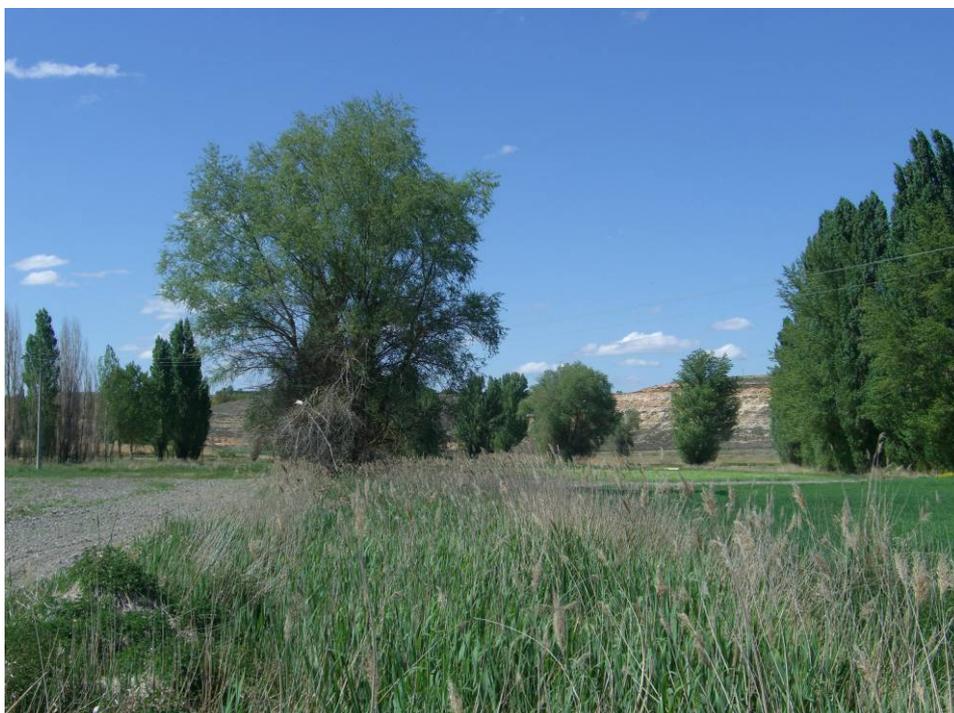
F.21.7- Tramo alto (Villafruela) con vegetación de ribera prácticamente ausente y cauce ocupado por carrizos.

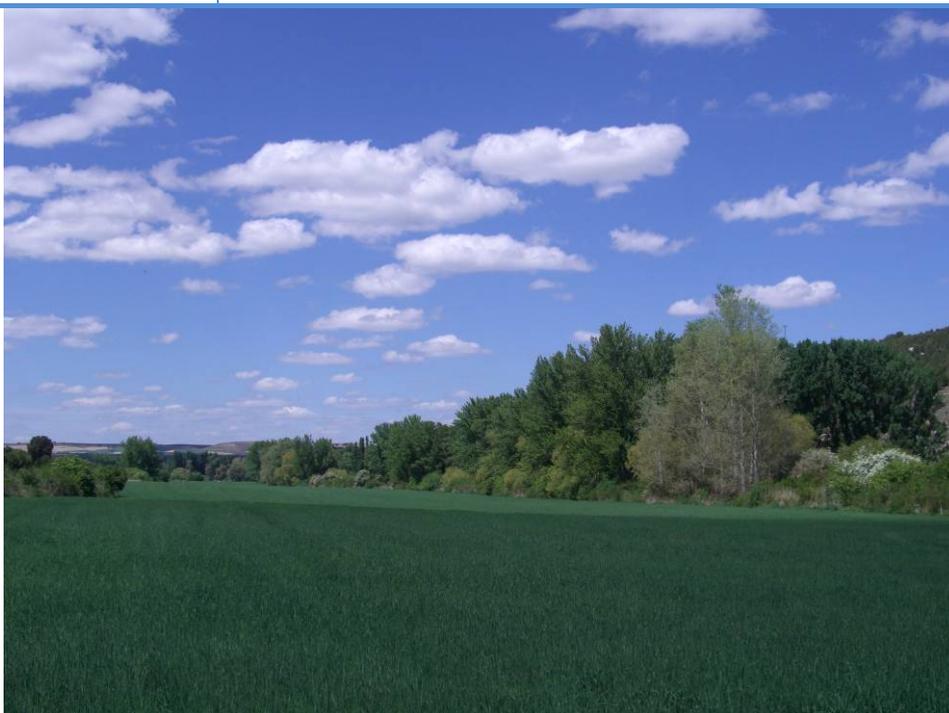
F.21.10- Tramo bajo, cercano a la desembocadura, con densa vegetación de ribera.

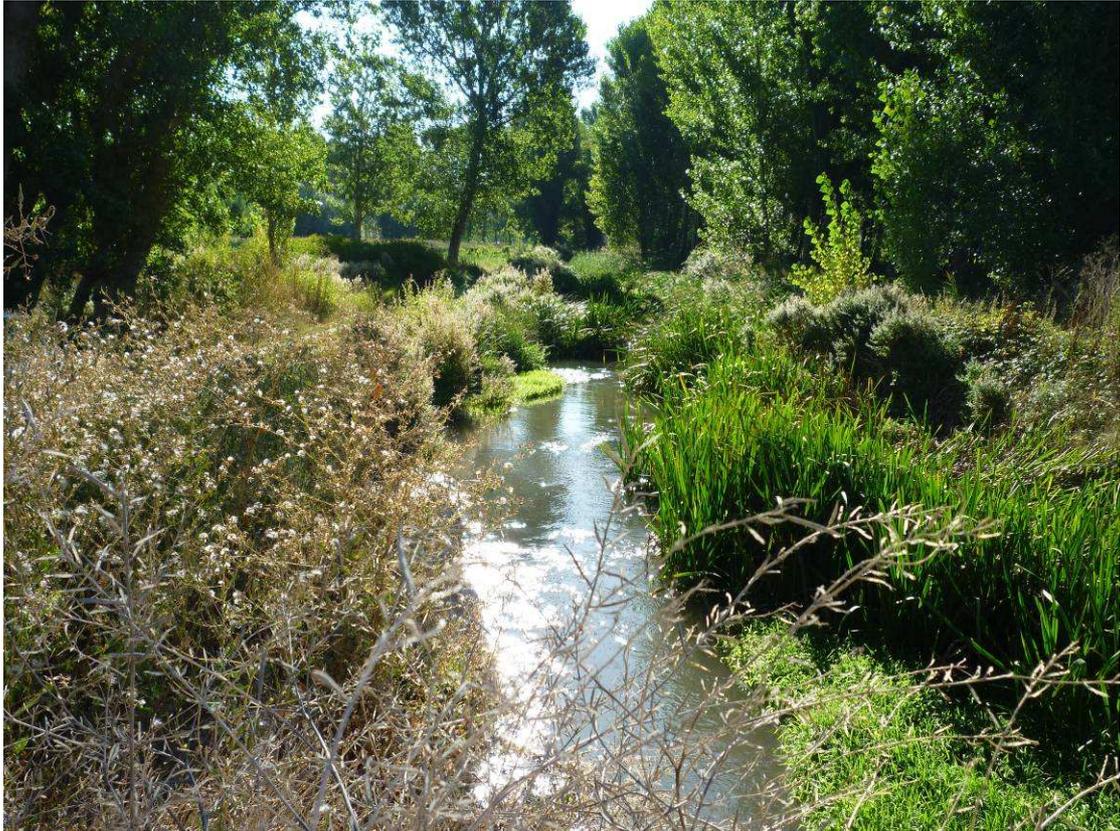
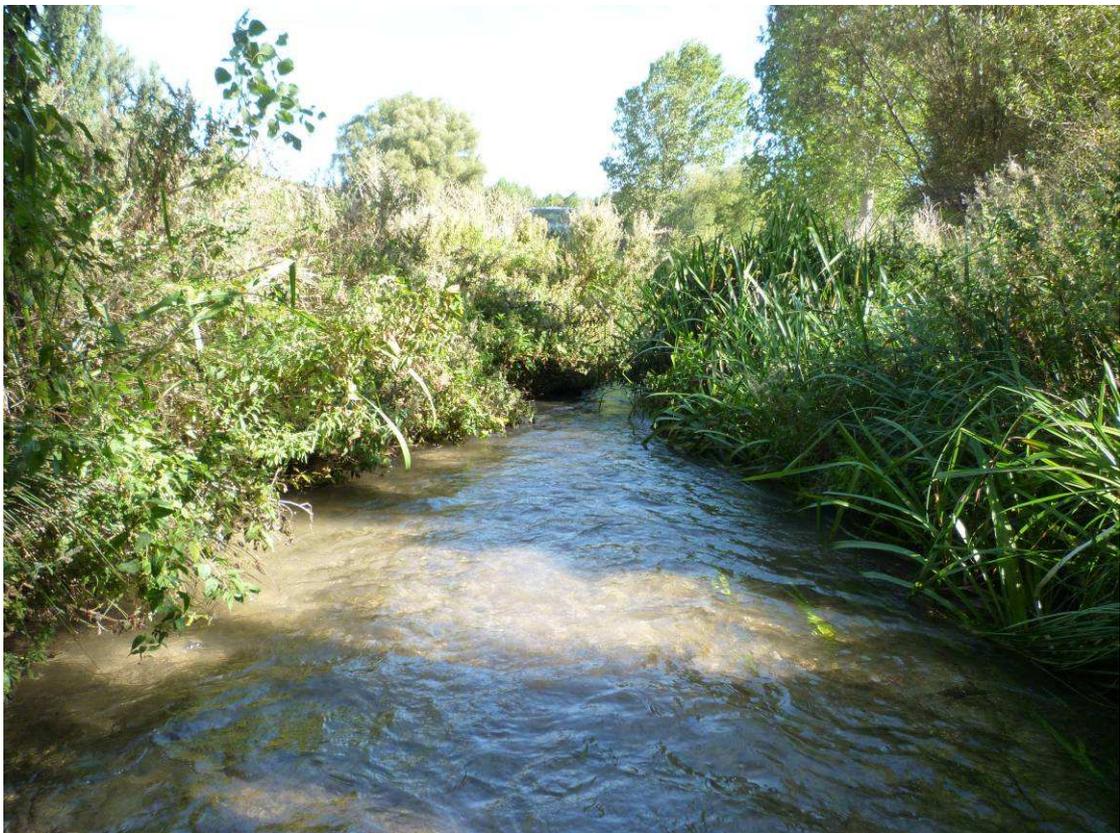
CÓDIGO TRAMO 21: NOMBRE: Río Franco									bankfull		flood prone			tipo	
Nombre del río o arroyo	Masa	Seg.	L. del tramo (m)	L. recta (m)	Cota inicio	Cota final	Sinuosidad	Pendiente	Anchura (m)	Profundidad (m)	Anchura (m)	W/D	Excav.	letra	núm.
Río Franco (Este)	297	500796	29.663	22.311	902	773	1,33	0,004	11,00	0,70	19,00	15,71	1,73	B	3
Río Franco	297	500796	29.663	22.311	902	773	1,33	0,004	4,70	0,80	7,30	5,88	1,55	G	3
