INFORME CONJUNTO DE LA CONFEDERACIÓN HIDROGRÁFICA DEL DUERO Y DE LA JUNTA DE CASTILLA Y LEÓN SOBRE LA MORTANDAD PISCÍCOLA OCURRIDA EN EL MES DE SEPTIEMBRE DE 2015 EN EL EMBALSE DE LA CUERDA DEL POZO (SORIA)

INFORME SOBRE EL EPISODIO DE MORTANDAD DE CARPAS (*Cyprinus carpius*) EN EL EMBALSE DE LA CUERDA DEL POZO (SORIA) EN SEPTIEMBRE DE 2015.

**INFORME SOBRE LA MORTANDAD DE CARPAS ACAECIDA EN EL
EMBALSE DE LA CUERDA DEL POZO (SORIA), EN SEPTIEMBRE DE 2015**

**INFORME EN RELACIÓN A LAS ACTUACIONES EN MATERIA DE ALERTA
SANITARIA VETERINARIA EN EL EMBALSE DE LA CUERDA DEL POZO
(SORIA)**
septiembre de 2015

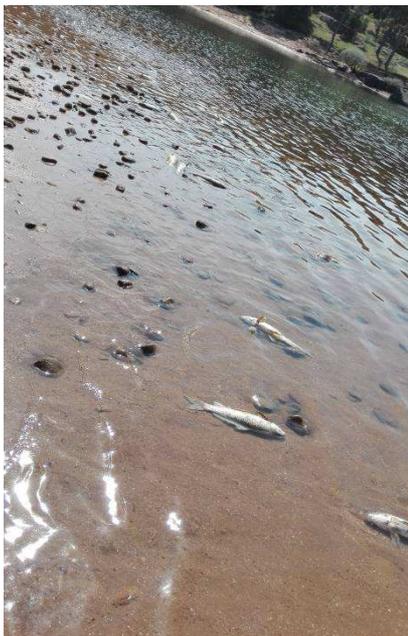
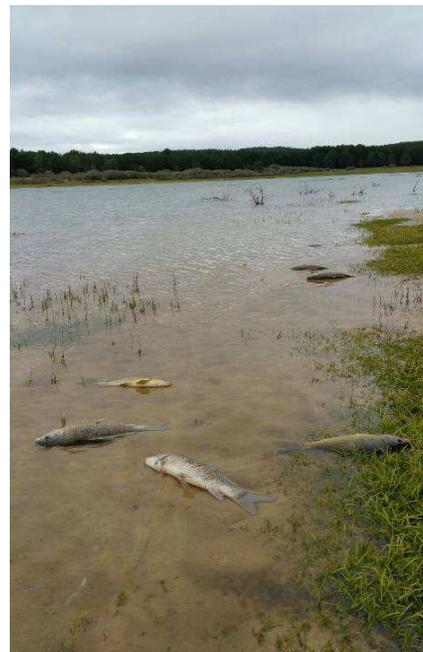
Imagen 1 y 2: Detalle de las orillas del embalse con numerosos ejemplares muertos

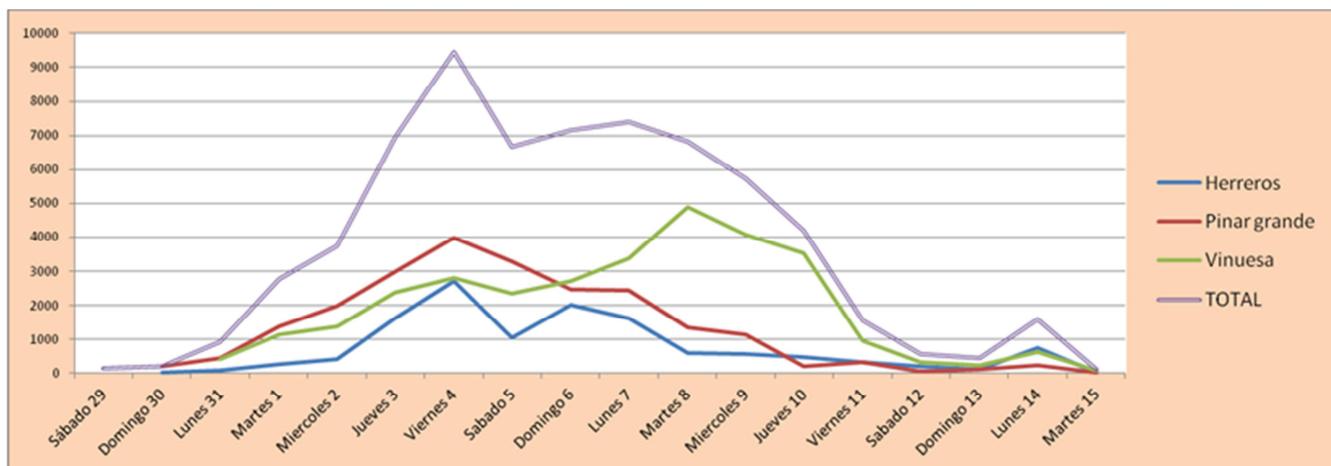
En la siguiente gráfica se muestra la evolución diaria de recogida de ejemplares muertos en cada una de las zonas de trabajo y la evolución total. El viernes 4 de septiembre fue el día de mayor número de ejemplares recogidos, momento a partir del cual se inicia una tendencia decreciente.

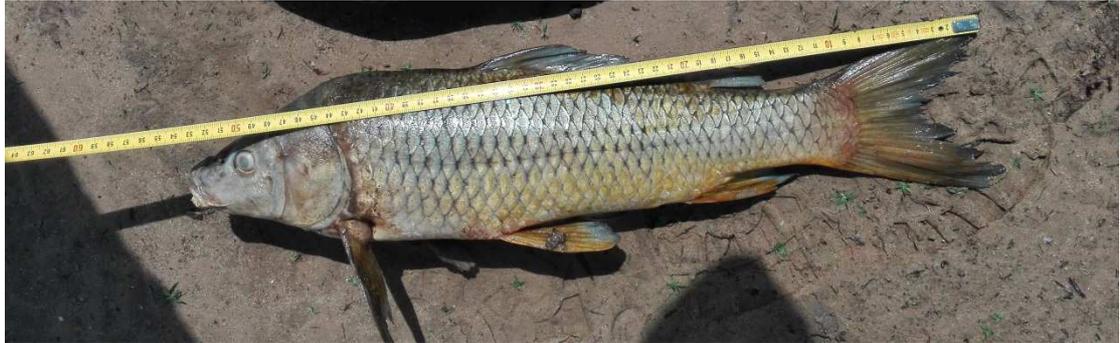
Imagen 8: Detalle de la carpa tipo encontrada muerta en toda la lámina del embalse

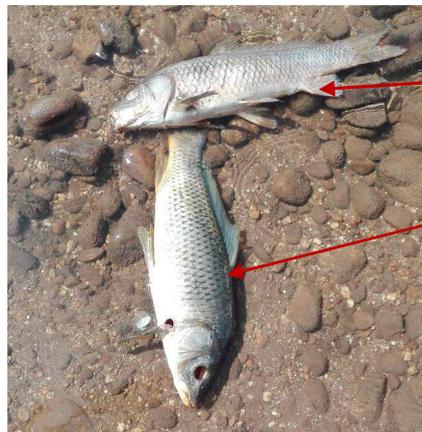
Ejemplar de muerte reciente

Ejemplar en inicio de descomposición

Imagen 9: Ejemplares con distinto estado de descomposición

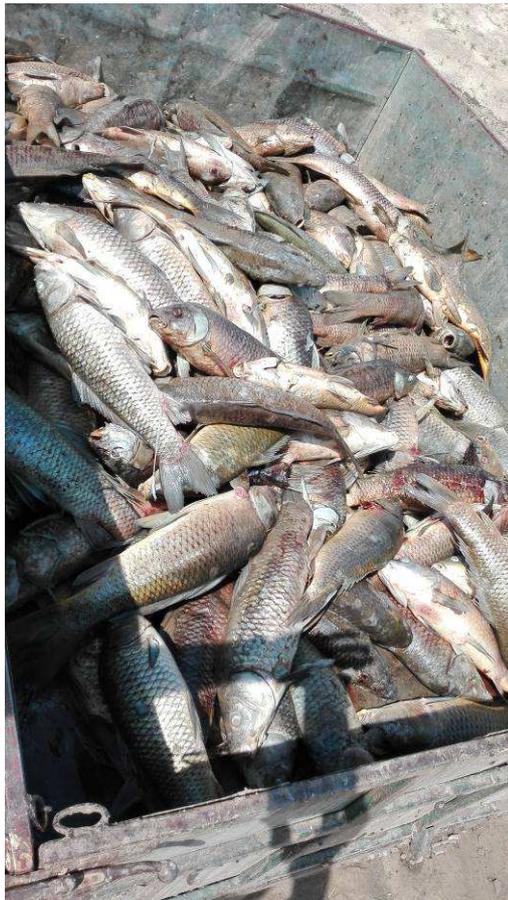
Imagen 10: Detalle del remolque con ejemplares recogidos 09-09-2015 en la zona de Vinuesa. Se observa que en su mayoría se trata de ejemplares "frescos" (de muerte reciente)

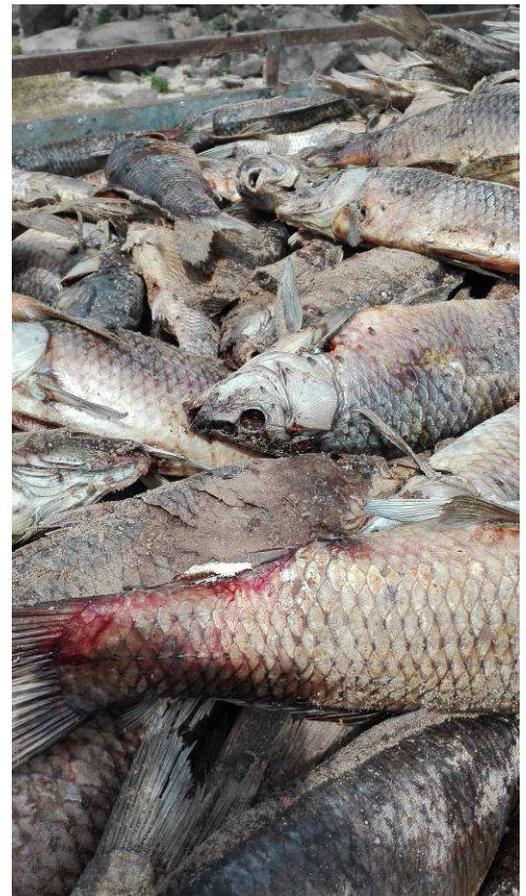
Imagen 11: Detalle del remolque con ejemplares recogidos 09-09-2015 en la zona de Navaleno. Se observa que en su mayoría se trata de ejemplares "en descomposición" (de muerte antigua)

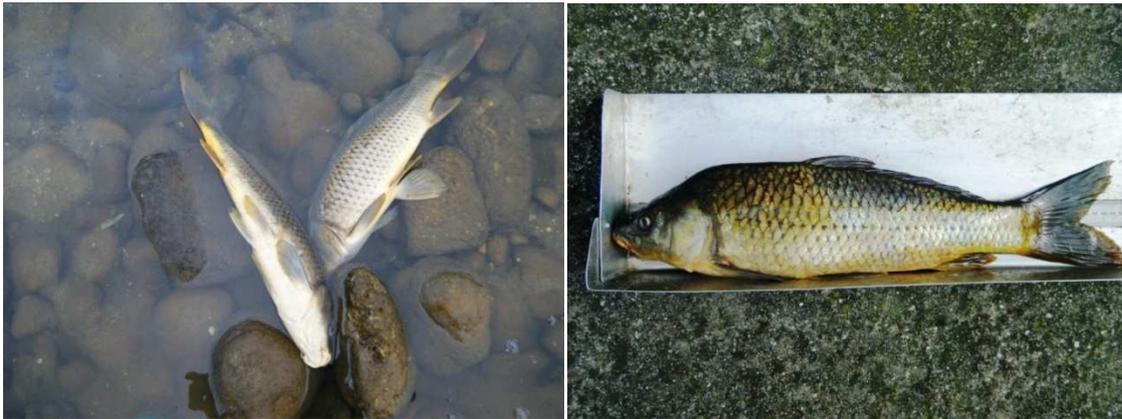
Mortandad aparentemente exhaustiva y monoespecífica de carpa común (Figura 1), exclusiva de ejemplares grandes, superiores a los 1,2 kg, estimándose que su edad mínima podría estar en los 4 o 5 años.

Figura 1. Ejemplares de carpas muertas recogidos en el embalse de La Cuerda del Pozo

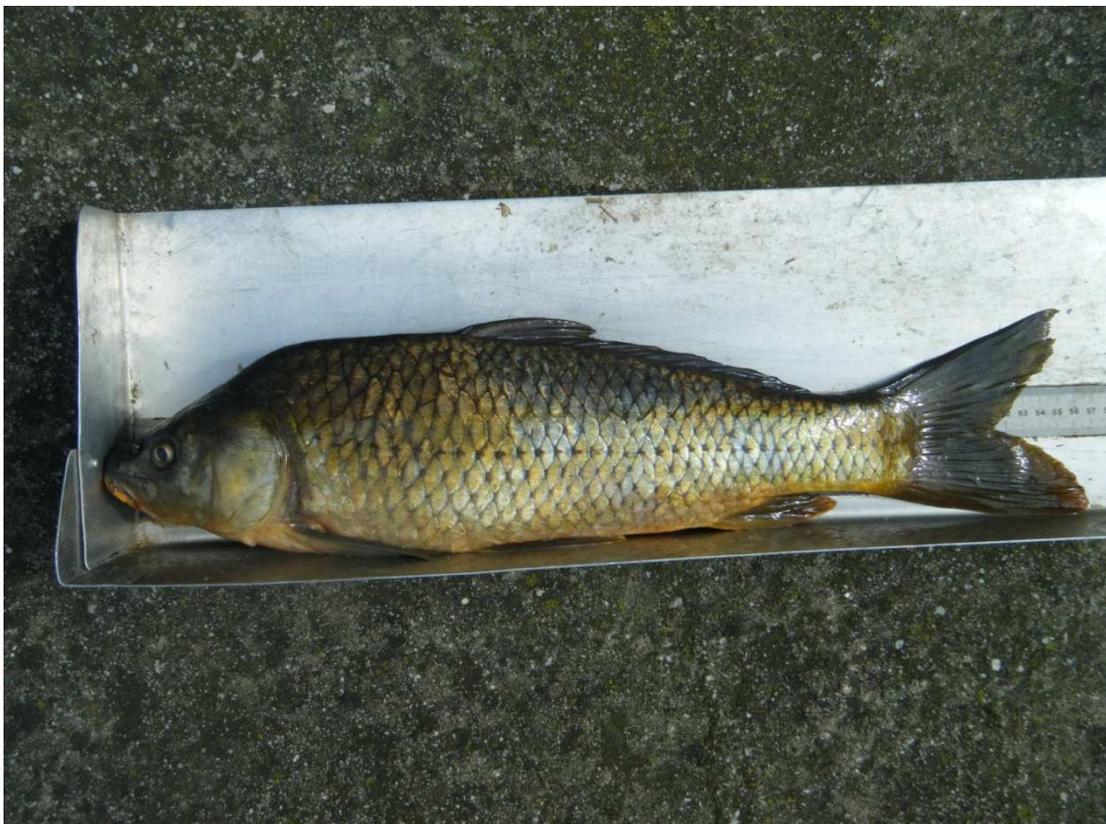
Se ha procedido a la necropsia de una serie de ejemplares de carpa capturados vivos en la zona de la mortandad. Los peces, que presentaban cierta letargia y baja reactividad, tenían un aspecto y condición normal (Figura 2 y Figura 3), no apreciándose en un examen externo e interno de visuales lesiones relevantes, como exoftalmia, hemorragias, anemia o edemas, aparte de un cierto oscurecimiento del tegumento.

Figura 2. Imagen de uno de los ejemplares capturados vivos para su necropsia

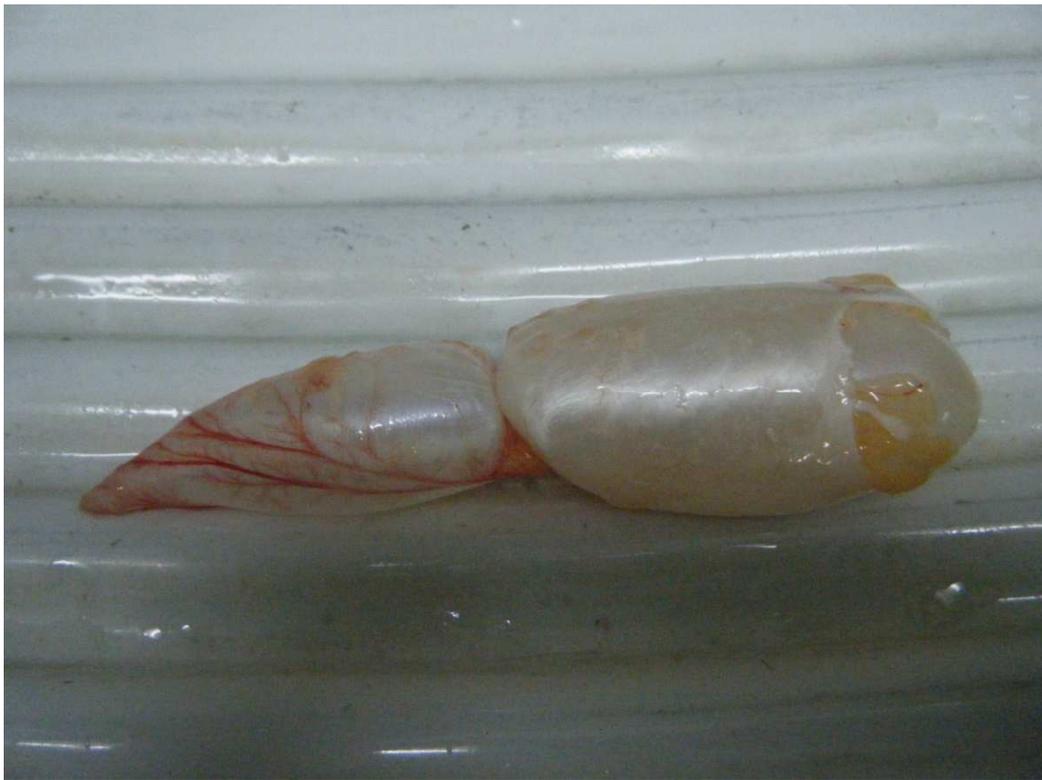
Figura 3. Aspecto de la vejiga natatoria de una de las carpas analizadas, en la que no se observan lesiones hemorrágicas macroscópicas.

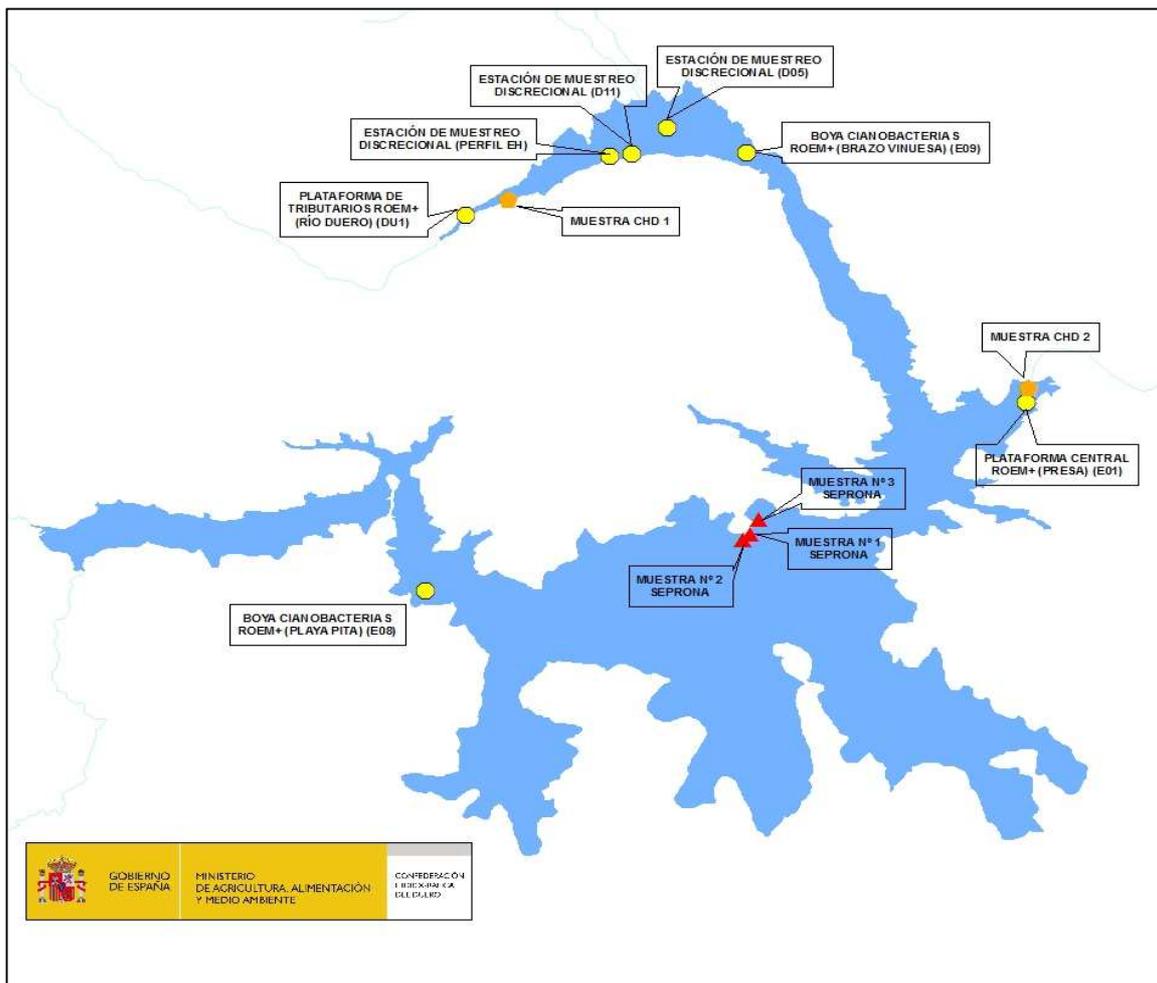
Figura 4. Ubicación estaciones de muestreo de parámetros físico-químicos en el embalse de La Cuerda del Pozo durante el episodio de mortandad de carpas.

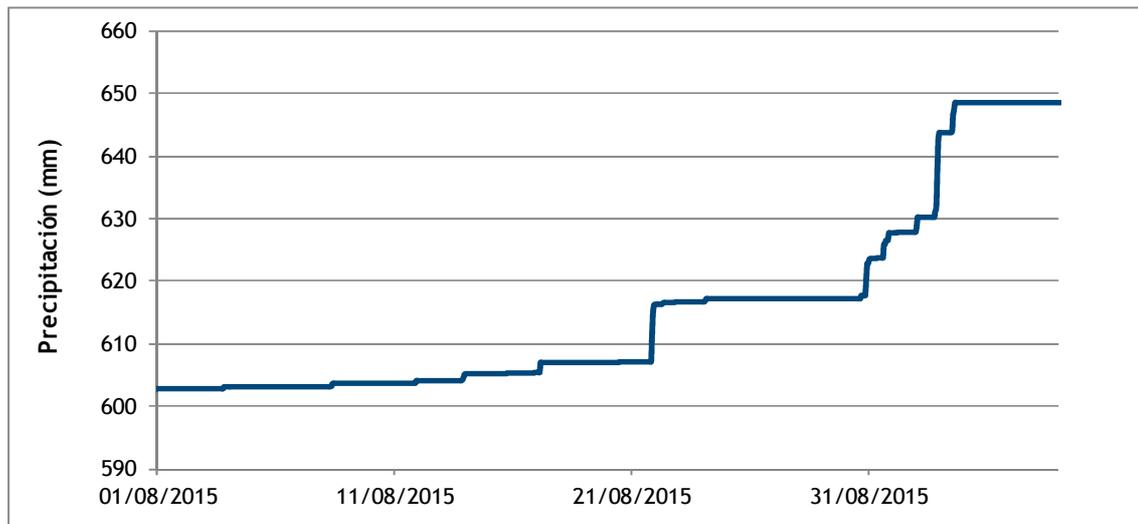
A lo largo de ese día se acumularon 10 mm de lluvia y 0,6 hits/cm² de granizo, suponiendo un descenso de la temperatura ambiente de en torno a 3°C. A finales del mes de agosto, se aprecia nuevamente un periodo de lluvias, llegando a acumular de manera gradual 31 mm de lluvia a lo largo de 10 días. Durante ese periodo no se registran precipitaciones en forma de granizo.

Figura 5. Evolución de la precipitación (mm) en el embalse de La Cuerda del Pozo en el mes de agosto de 2015

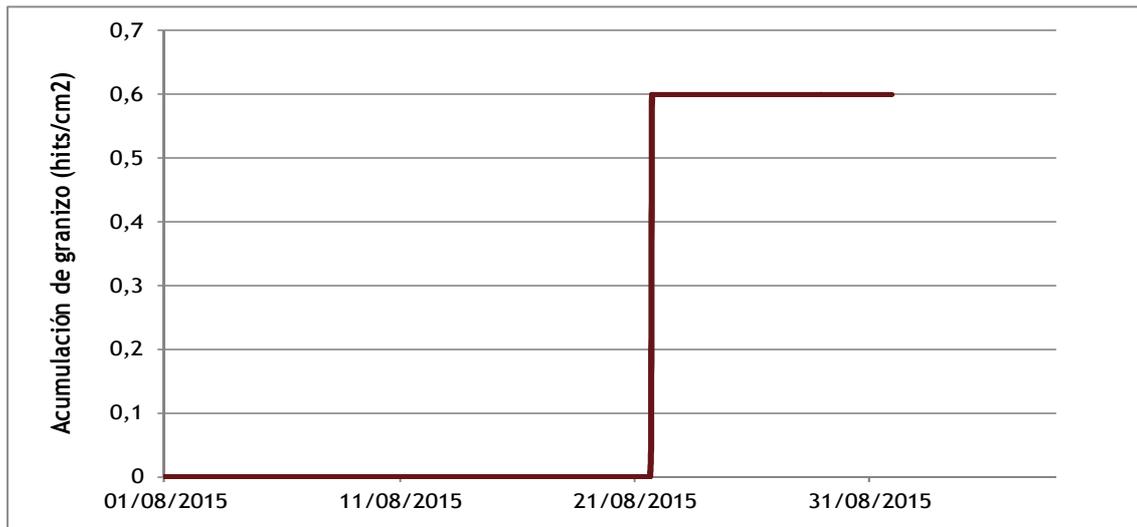
Figura 6. Evolución de la acumulación de granizo (hits/cm2) en el embalse de La Cuerda del Pozo en el mes de agosto de 2015

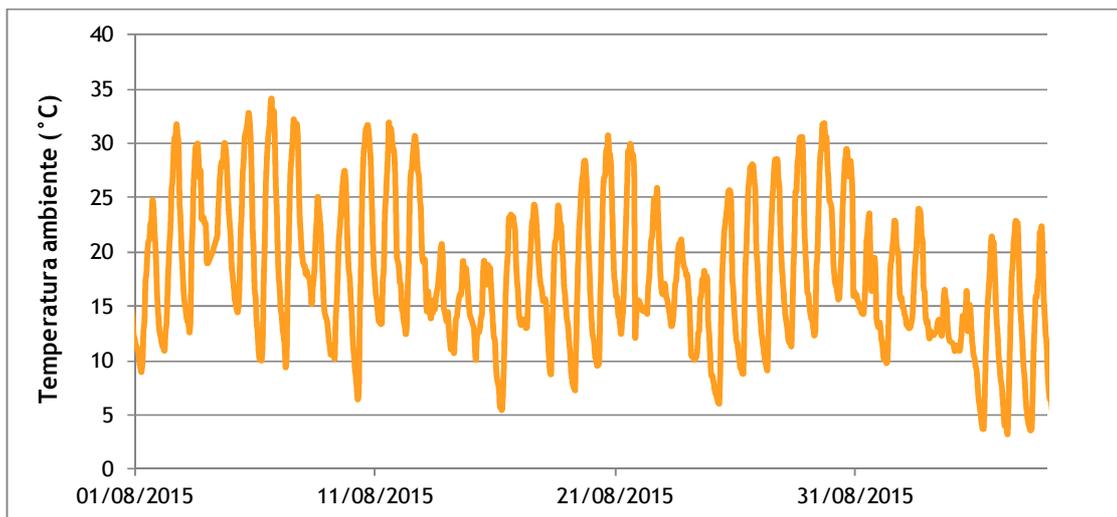
Figura 7. Evolución de la temperatura ambiente (°C) en el embalse de La Cuerda del Pozo en el mes de agosto de 2015

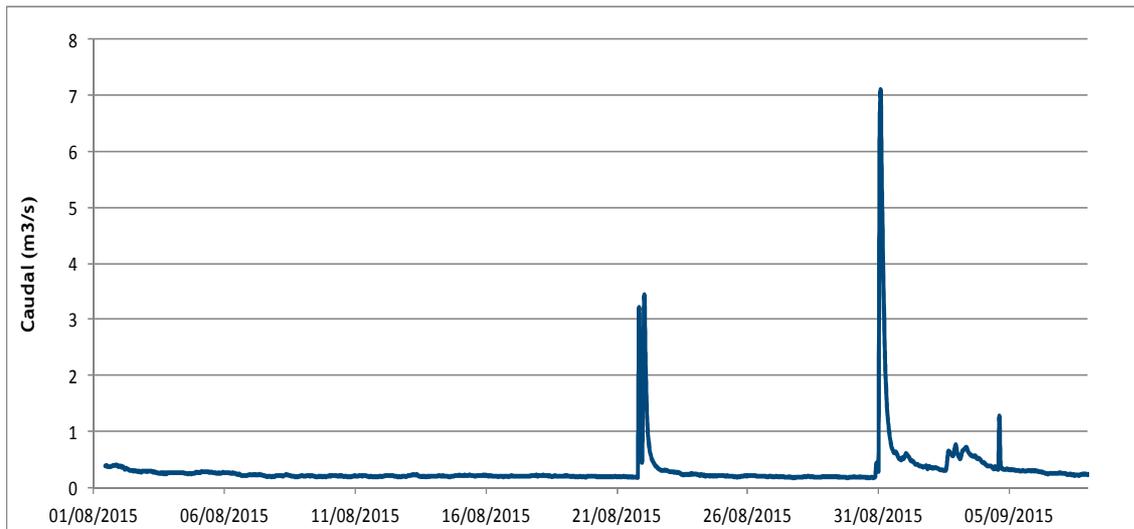
El embalse se encuentra cerca del nivel mínimo anual de reserva hídrica y, debido a los fenómenos tormentosos anteriormente mencionados, durante esos días se registraron acusados picos de caudal, aumentando el nivel basal del río Duero en 3,25 m³/s (Figura 8), y la turbidez en los ríos tributarios (Figura 9), que alcanzó un valor de 919 NTU, que supone un máximo en la serie de datos disponibles.

Figura 8. Evolución del caudal (m³/s) en el río Duero en el mes de agosto de 2015

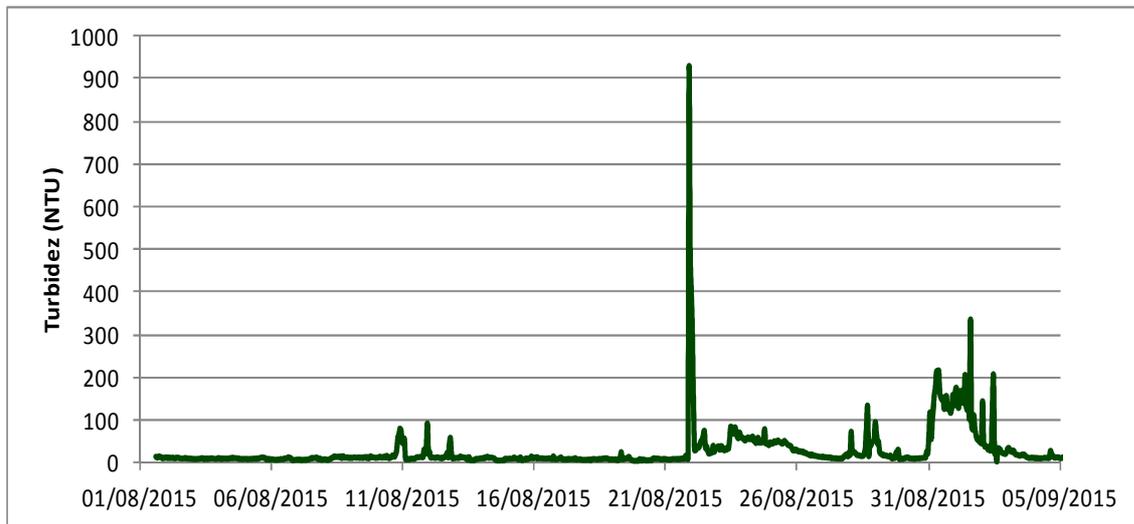
Figura 9. Evolución de la turbidez (NTU) en el río Duero en el mes de agosto de 2015

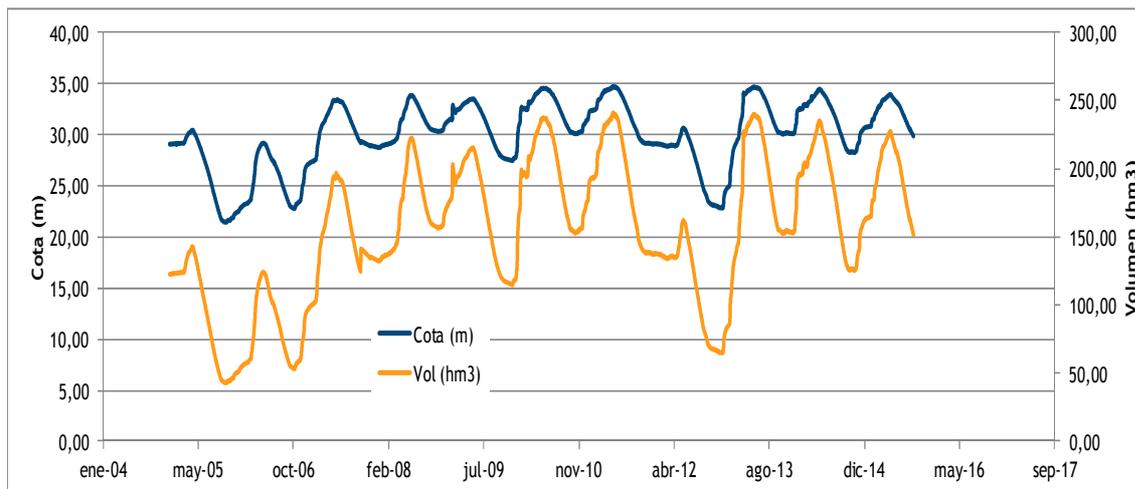
Desde el punto de vista hidrológico, este año se puede decir que se mantiene por encima de la media de los 10 últimos años, como se puede apreciar en la gráfica siguiente. Hasta el momento, los valores mínimos registrados durante el año 2015 se sitúan en torno a 150 hm³ (ver Figura 10).

Figura 10. Evolución de nivel (m) y volumen embalsado (hm3) en el embalse de La Cuerda del Pozo (2005-2015)

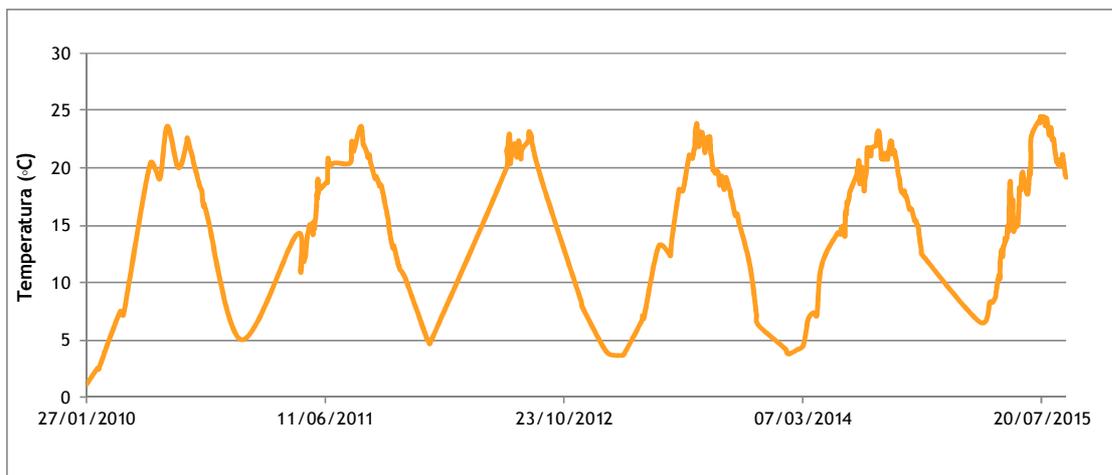
Desde que se dispone de datos en continuo del embalse (año 2010), se observa que la temperatura media superficial durante el año 2015 es claramente superior a la media, alcanzando casi los 25°C en verano (ver Figura 11).

Figura 11. Evolución de la temperatura superficial (°C) registrada en la estación de presa del embalse (E01) de la Cuerda del Pozo (2010-2015).

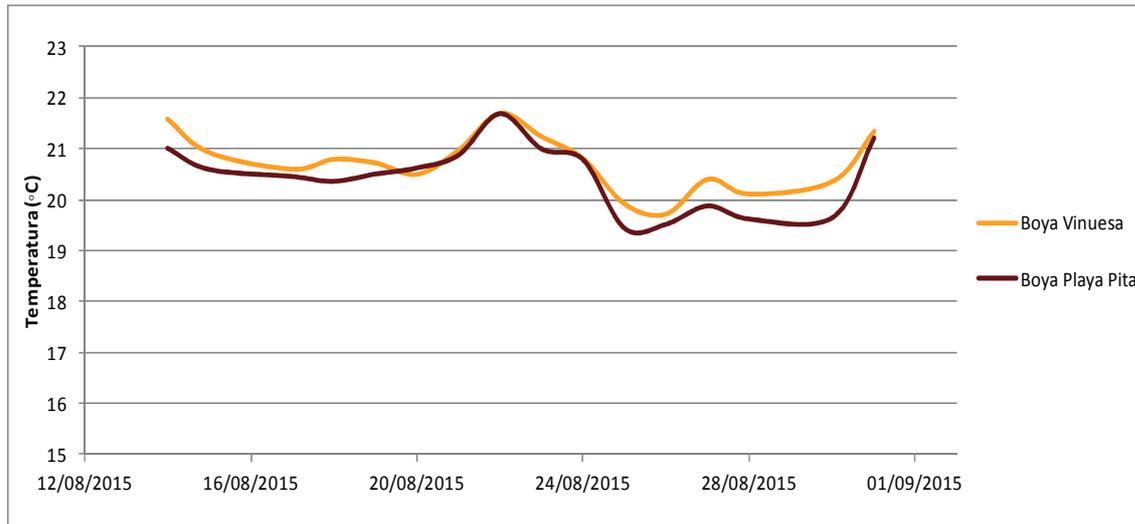
durante dicho periodo se sitúa en torno los 20°C, apreciándose el día 21 de agosto un ligero descenso de la temperatura del agua del embalse como consecuencia del episodio de fuertes tormentas.

Figura 12. Evolución de la temperatura superficial (°C) registrada en las boyas de control de cianobacterias (E08 y E09) desplegadas en el embalse de la Cuerda del Pozo (agosto 2015) dentro del proyecto Llife-ROEM+

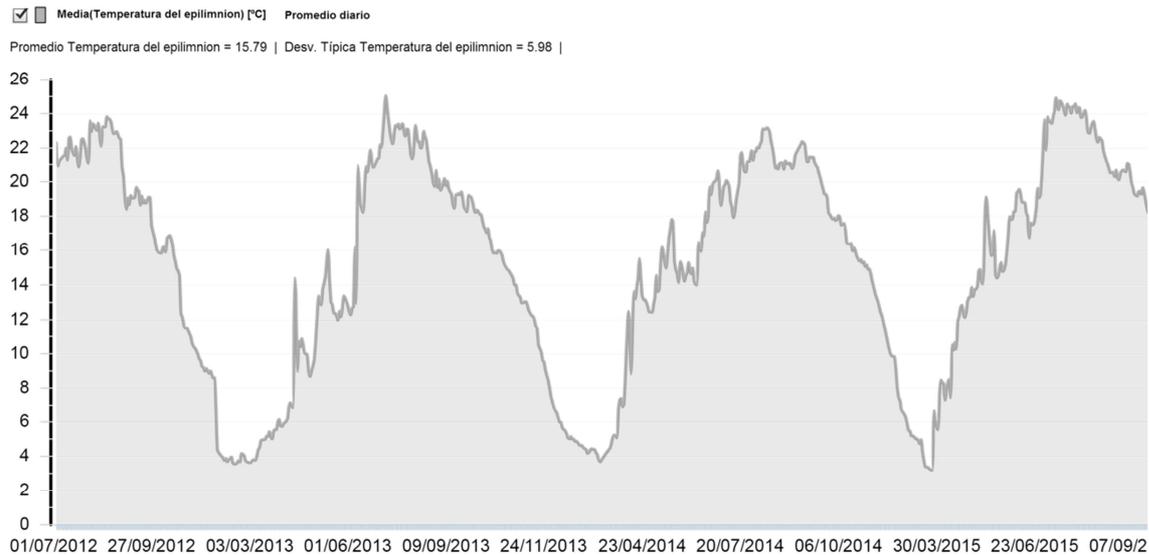
Figura 13. Evolución de la temperatura media del epilimnion (°C) registrada en la estación de presa (E01) del embalse de la Cuerda del Pozo (2012-2015)

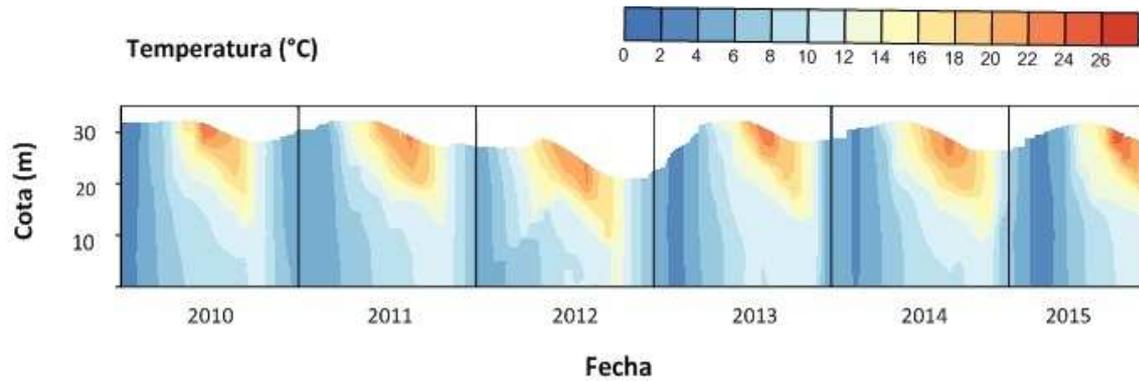
La estratificación térmica del embalse sigue un patrón estacional similar, con un periodo de mezcla de la columna de agua que transcurre desde el mes de noviembre hasta comienzos del mes de mayo. A partir de esa época comienza a estratificarse la masa de agua, hasta que de nuevo se produce la mezcla vertical, en torno a comienzos del mes de noviembre.

Figura 14. Evolución temporal de la temperatura (°C) en la estación E01 del embalse de la Cuerda del Pozo entre el año 2010 y septiembre de 2015

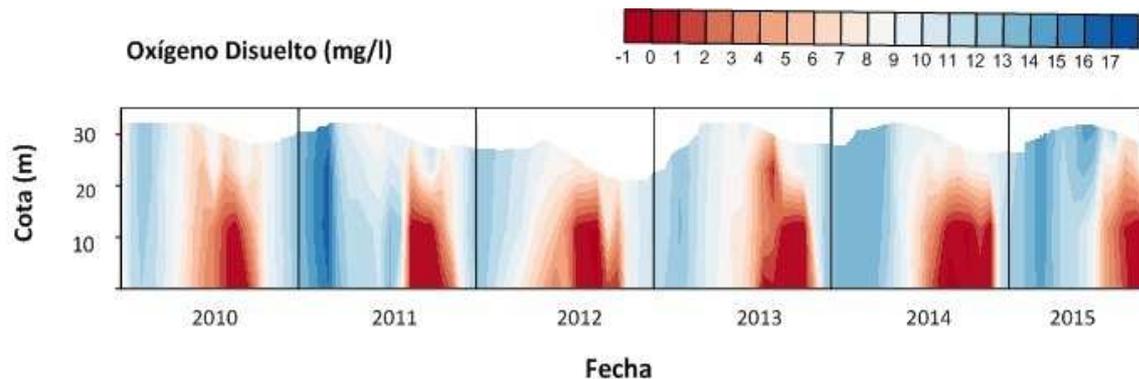
La reserva hipolimnética de oxígeno está agotada, como es habitual en el verano tardío y en el epilimnion no se aprecia un agotamiento nocturno del oxígeno disuelto, si acaso una ligera depleción perfectamente compatible con la vida de la carpa. Lo mismo ocurre en los perfiles manuales tomados con sonda multiparamétrica en diferentes puntos (Consultar Anejo I).

Figura 15. Evolución temporal del oxígeno disuelto (mg/l) en la estación E01 del embalse de la Cuerda del Pozo entre el año 2010 y septiembre de 2015

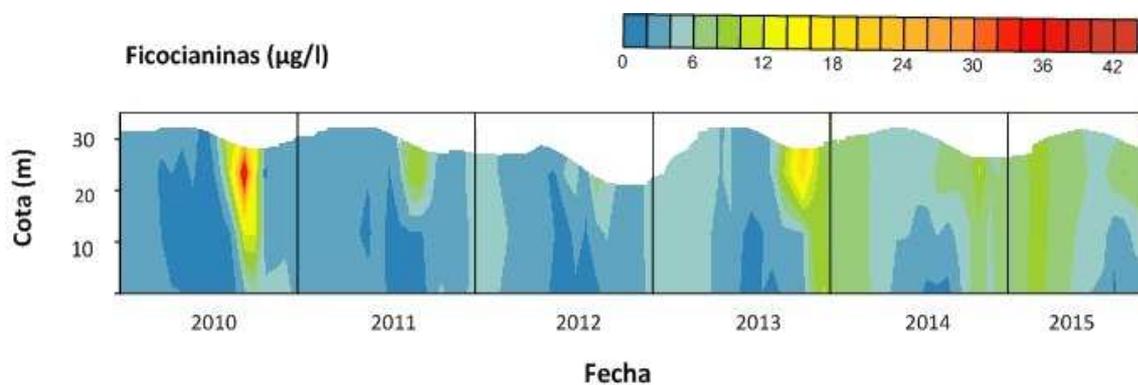
Tanto en estación de presa (E01) como en las dos boyas de control en continuo de cianobacterias desplegadas en el brazo norte del embalse (E09, cerca de la zona de Vinuesa), y en la zona sur (E08, cerca de la zona de baño de Playa Pita), no se aprecian valores especialmente altos de clorofila ni de ficocianinas, ni tampoco en fechas anteriores. Es decir, no hay indicio alguno de proliferación masiva o bloom de cianobacterias, ni de fitoplancton en general. Los episodios más acusados de proliferaciones de cianobacterias registrados hasta el momento desde que se dispone de datos en continuo en el embalse, se produjeron en el año 2010 y 2013 (ver Figura 16).

Figura 16. Evolución temporal de la concentración de ficocianinas ($\mu\text{g/l}$) en la estación E01 del embalse de la Cuerda del Pozo entre el año 2010 y septiembre de 2015

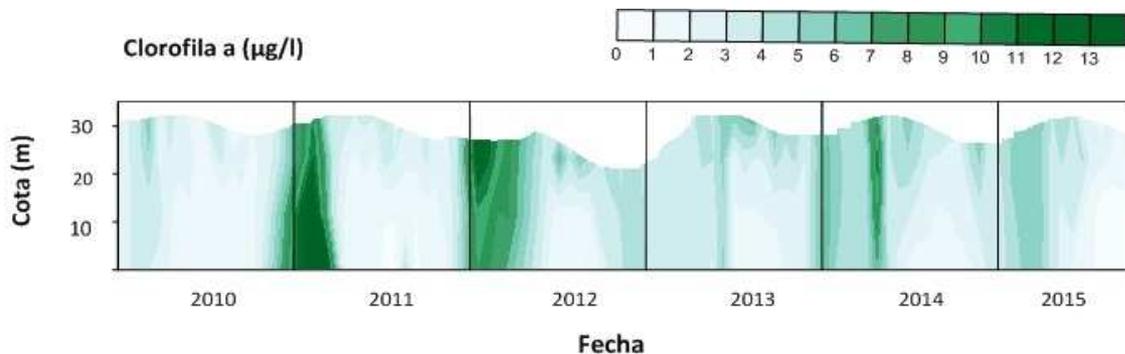
Figura 17. Evolución temporal de la concentración de clorofila a ($\mu\text{g/l}$) en la estación E01 del embalse de la Cuerda del Pozo entre el año 2010 y septiembre de 2015

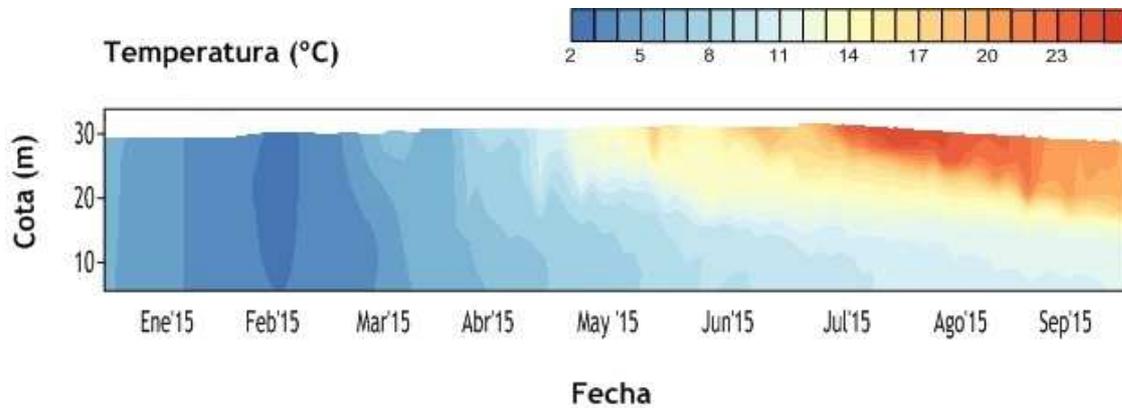
estratificación térmica del embalse, con la termoclina situada en torno a una profundidad de 8 metros, hundiéndose de manera progresiva durante el periodo estival.

Figura 18. Evolución temporal de la temperatura (°C) en la estación E01 del embalse de la Cuerda del Pozo en el año 2015.

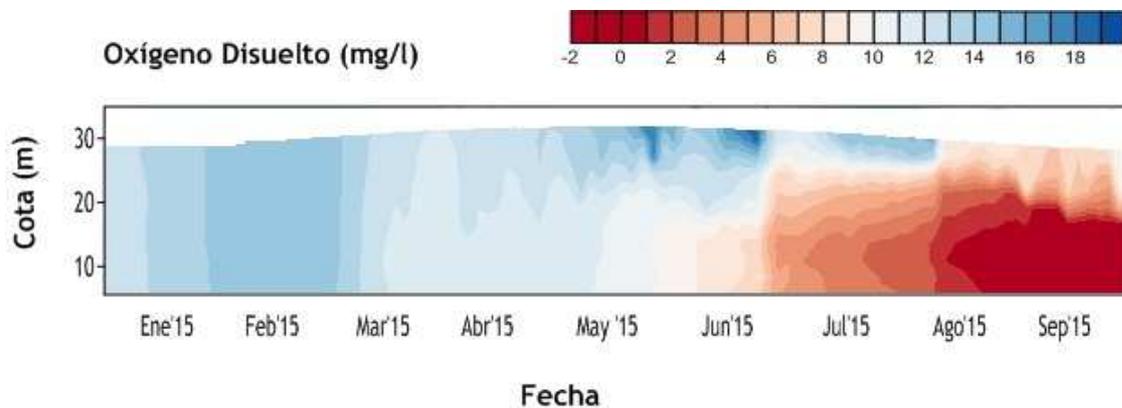
La concentración de oxígeno disuelto entre los meses de enero y mayo es homogénea para todo el perfil de la columna de agua. Sin embargo, y como es habitual, desde el inicio del mes de junio se observa una clara disminución del oxígeno, llegando a una situación de anoxia desde los 9 metros de profundidad a principios del mes de agosto.

Figura 19. Evolución temporal del oxígeno disuelto (mg/l) en la estación E01 del embalse de la Cuerda del Pozo en el año 2015

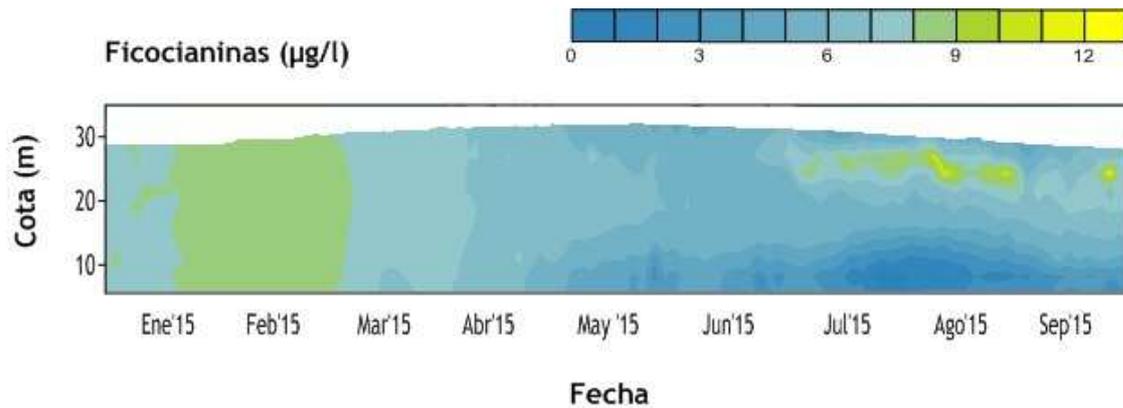
Los valores de ficocianinas y clorofila a están dentro de un rango bajo (Figura 20 y Figura 21). No se aprecia ningún pico de crecimiento de fitoplancton entre los meses de enero a septiembre de 2015. Los valores máximos de ficocianinas (pigmento fotosintético específico de las cianobacterias) se sitúan en torno a 12 $\mu\text{g/l}$, y se han localizado a profundidades de entre 1 y 7 metros.

Figura 20. Evolución temporal de la concentración de ficocianinas ($\mu\text{g/l}$) en la estación E01 del embalse de la Cuerda del Pozo en el año 2015

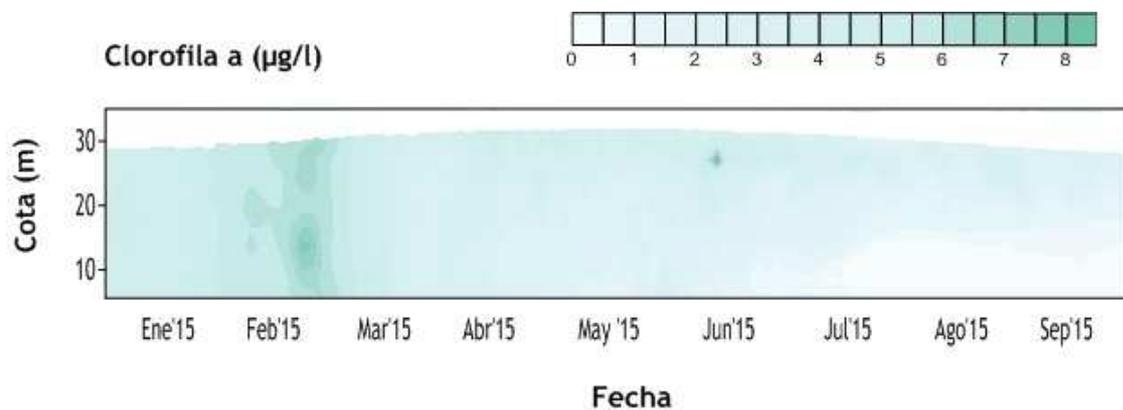
Figura 21. Evolución temporal de la concentración de clorofila a ($\mu\text{g/l}$) en la estación E01 del embalse de la Cuerda del Pozo en el año 2015

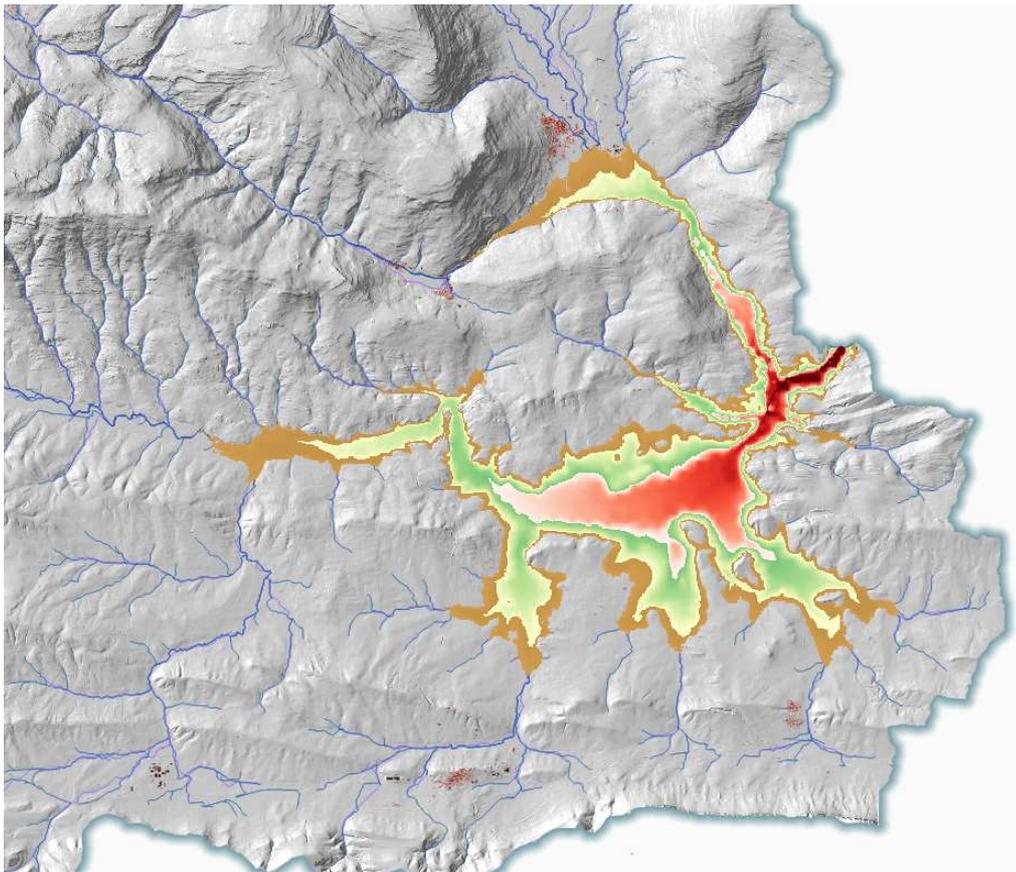
Figura 22. Mapa del embalse el día 21 de agosto (cota 1080 msnm), con la zona emergida o seca (tonos marrones), la zona hipolimnética anóxica (tonos rojos) y la zona de aguas someras habitables para los peces (tonos verdes). Se estima que la zona anóxica tiene un volumen de 30 hm³ y una superficie de 550 ha y la zona habitable se restringe entonces a 107 hm³ y 958 ha, es decir, al 48 y 42% del máximo en embalse lleno, respectivamente.

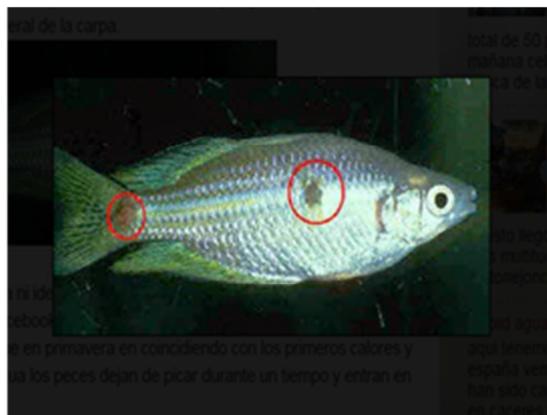
La lesión más típica de la Viremia Primavera de la Carpa es la presentación de hemorragias, cada vez más intensas, en la vejiga natatoria, y en otros órganos como riñón, bazo, corazón, hígado, intestino, peritoneo y músculo esquelético. El virus se localiza y multiplica en los endotelios vasculares (especialmente en capilares sanguíneos), tejido hematopoyético y riñón.
