## ALEGACIÓN RESPECTO A LA LIMITACIÓN DE LOS CULTIVOS FORESTALES ARBÓREOS EN LAS RIBERAS DEL CARRIÓN

Por Joaquín Navarro Hevia  
Dr. Ingeniero de Montes  
Unidad de Hidrología Forestal y Proyectos  
Escuela Técnica Superior de Ingenierías Agrarias de Palencia  
Miembro del Grupo de Investigación Forest, Water & Soil

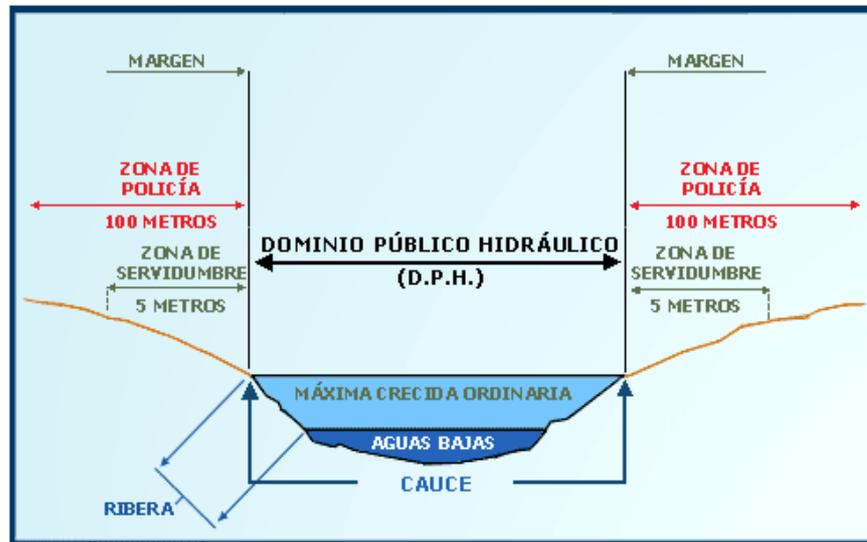
**Figura 1:** Delimitación del Dominio Público Hidráulico (MITECO, <https://www.miteco.gob.es/es/agua/temas/delimitacion-y-restauracion-del-dominio-publico-hidraulico/delimitacion-dph-proyecto-linde/>)

Gráficamente, el MITECO, relaciona estas zonas de la siguiente manera (Figura 1):

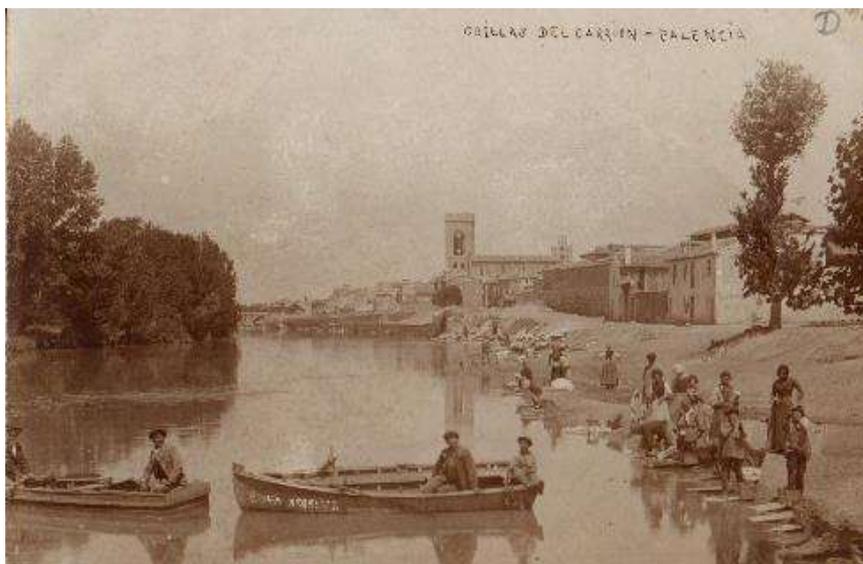
**Figura 2:** Estado de la margen izquierda del río Carrión a su paso por Palencia (1905).

El estado de los ríos y de las riberas no se escapa de los daños ejercidos en los montes. Su situación es lamentable, como así lo muestra la figura 2, en la que se observan las desnudas riberas del río Carrión a su paso por Palencia a finales del siglo XIX. Igualmente, esta situación se expresa en el artículo de Alejandro Mola publicado en la Revista Montes en 1896:

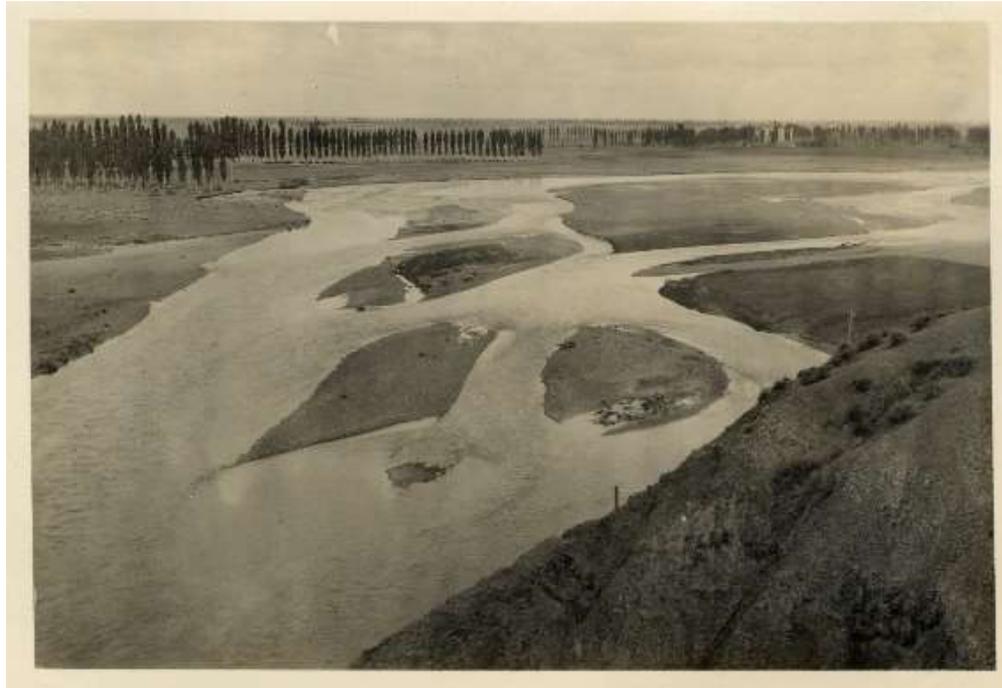
**Figura 4:** Tramo medio del Río Carrión en 1928, donde se muestra la desnudez de la cuenca a excepción de algunas hileras de chopos creadas para defender las orillas de la erosión y arrastres de las crecidas. (Fuente: CHD).

Los proyectos de José María Ayerbe, Ingeniero de Montes de la CHD, sobre fijación del álveo y del río Carrión en 1928-30, junto con los posteriores del también Ingeniero de Montes de la CHD, David Azcarretazábal, en 1963, expresan la necesidad de corregir la torrencialidad y las turbias del río Carrión, así como la necesidad de fijar los márgenes para evitar la divagación del río y el arrastre de las tierras colindantes (Figuras 4 y 5).

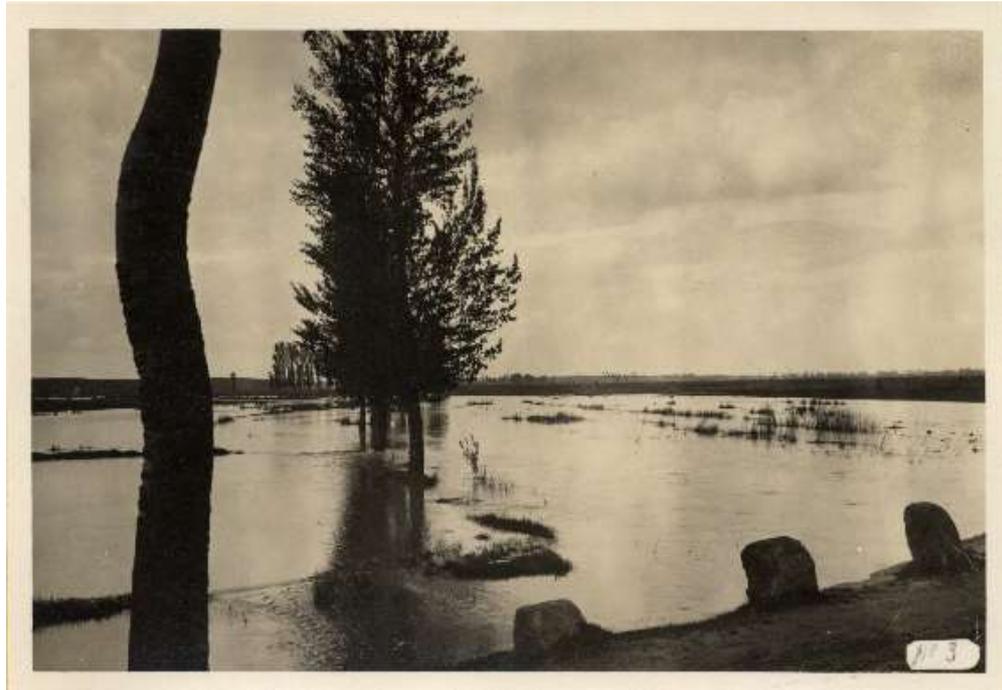
**Figura 5:** Desbordamiento del río Carrión en su amplia llanura de inundación. La fotografía probablemente pertenezca a la crecida de 1927, formando parte de la documentación gráfica de los proyectos de fijación del álveo y márgenes del Carrión llevados a cabo entre 1928 y 1932. (Fuente: CHD)

**De estos textos e imágenes (Figuras 5 a 7) se desprende la necesidad de realizar una consolidación de márgenes mediante vegetación ribereña y cultivos arbóreos forestales, en una matriz de influencia fluvial, donde las tierras fértiles y susceptibles de ser regadas no sean arrasadas por las crecidas, sino que se mantengan en el tiempo, protegidas por los espacios arbóreos, los cuales, además ralentizarán el flujo de las crecidas, favoreciendo la sedimentación de los limos que, a su vez, aportarán la fertilidad suficiente necesaria.**

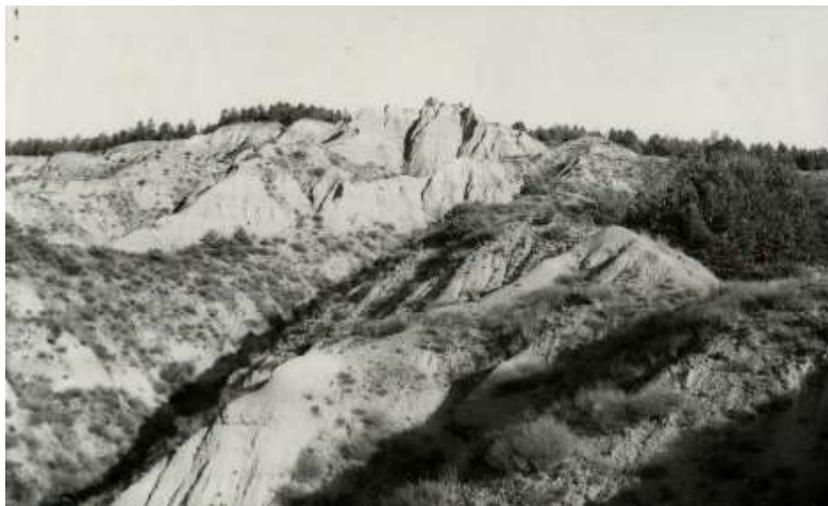
**Figura 6:** Estado de las laderas de la margen izquierda del río Carrión, donde todavía no se había conseguido en 1963, la protección del suelo contra la erosión, mediante la adecuada reforestación. (Fuente: CHD)

Más adelante, en 1964, esta tarea todavía no se halla del todo finalizada (Figura 6), de modo que así definía el ingeniero director, de David Azcarretazábal, en su informe sobre el

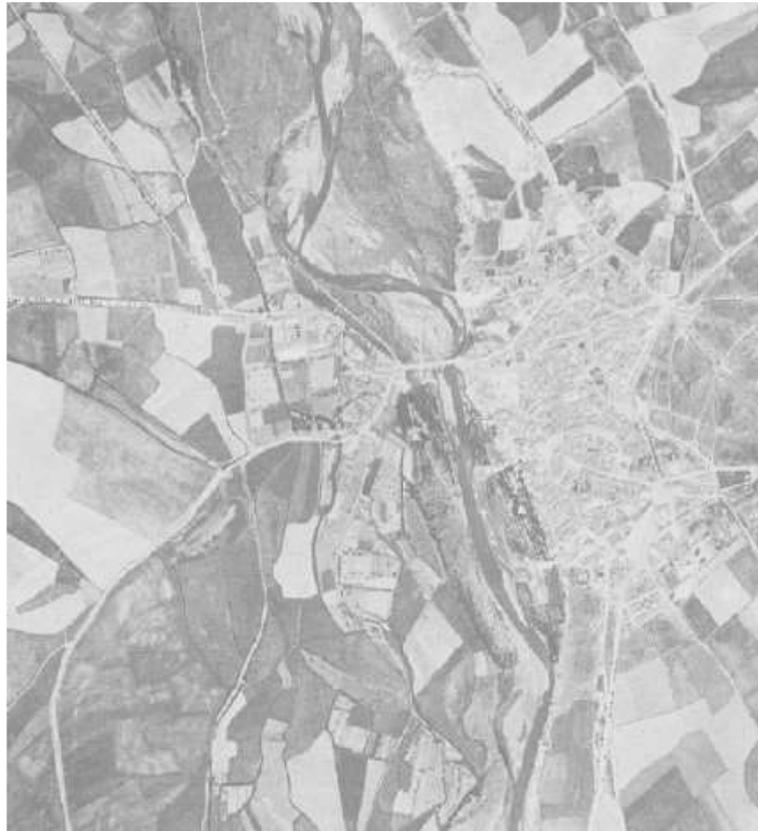
**Figura 7:** Estado del cauce del río Carrión en 1946, en Carrión de los Condes. Se observa su trazado trenzado y meandriforme con diversos cauces y una amplia zona de afección fluvial, totalmente desprovista de vegetación ribereña capaz de estabilizar y consolidar los márgenes. (Fuente: IGN)

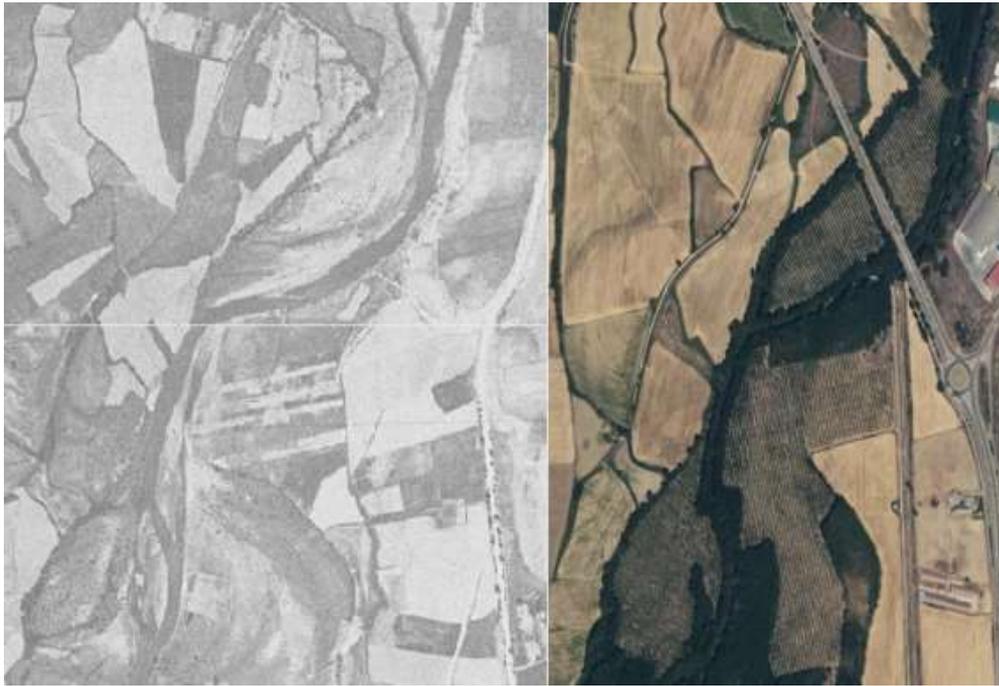
**Figura 8:** Estado del río Carrión en 1946, aguas abajo de Carrión de los Condes, y en la situación actual. (Fuente: IGN; visor Sigpac JCYL)

En las figuras siguientes (Figuras 8 a 11) se observa, en las fotos de 1946, el marcado trazado trenzado y meandriforme, con diversos cauces, del río Carrión, y una amplia zona de afección fluvial, totalmente desprovista de vegetación ribereña capaz de estabilizar y consolidar los márgenes; mientras que en la ortofoto actual (2020) se observa el papel de fijación y defensa de los márgenes, habiendo conseguido que el río no divague en exceso ni que abra otros cauces principales o secundarios, gracias al efecto protector de las plantaciones o choperas, en un periodo próximo al siglo. Esta situación cumple además rotundamente con el punto e) de la Directiva Marco de Aguas europea de 2001 de contribuir a *“ paliar los efectos de las inundaciones ”*.

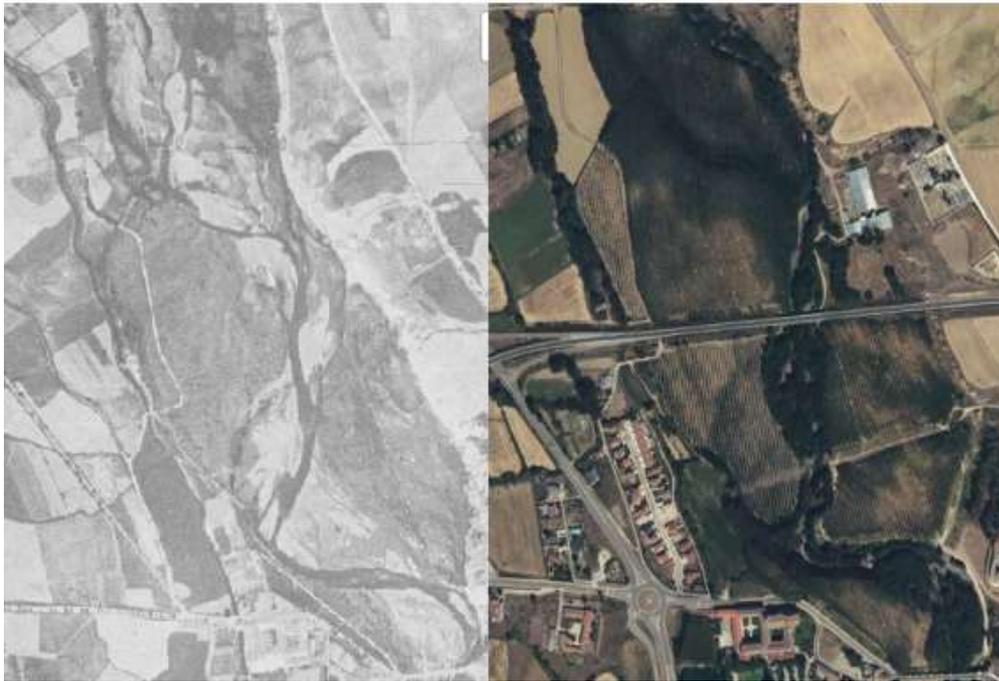
**Figura 9:** Misma situación, aguas arriba de Carrión de los Condes. (Fuente: IGN y visor Sigpac JCYL)

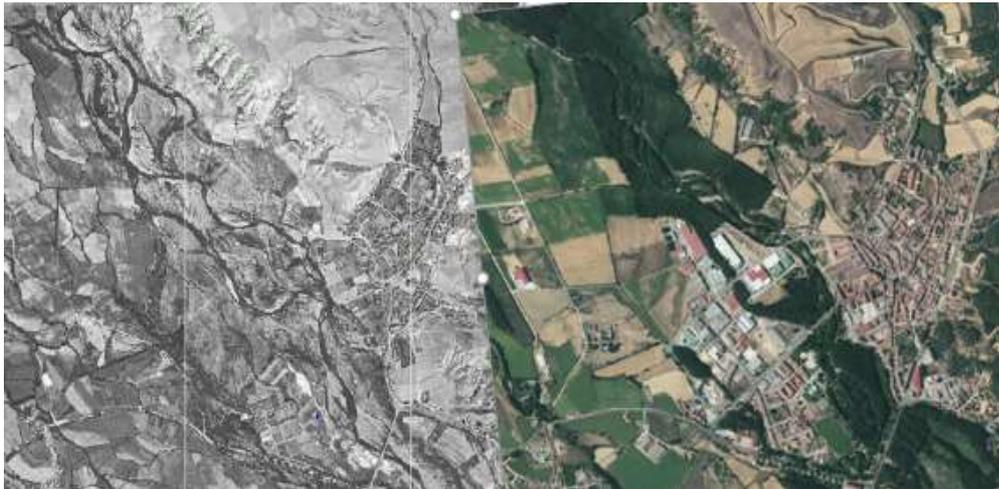
Figura 10: Misma situación, aguas arriba del puente de Saldaña. (Fuente: IGN y visor Sigpac JCYL)

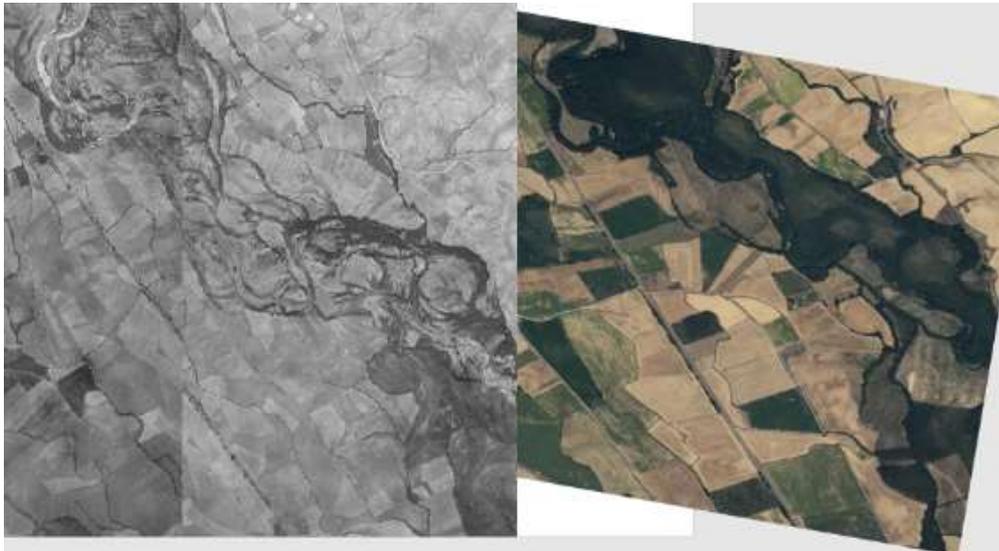
Figura 11: Misma situación, río Carrión aguas arriba de Villaturde. (Fuente: IGN y visor Sigpac JCYL)

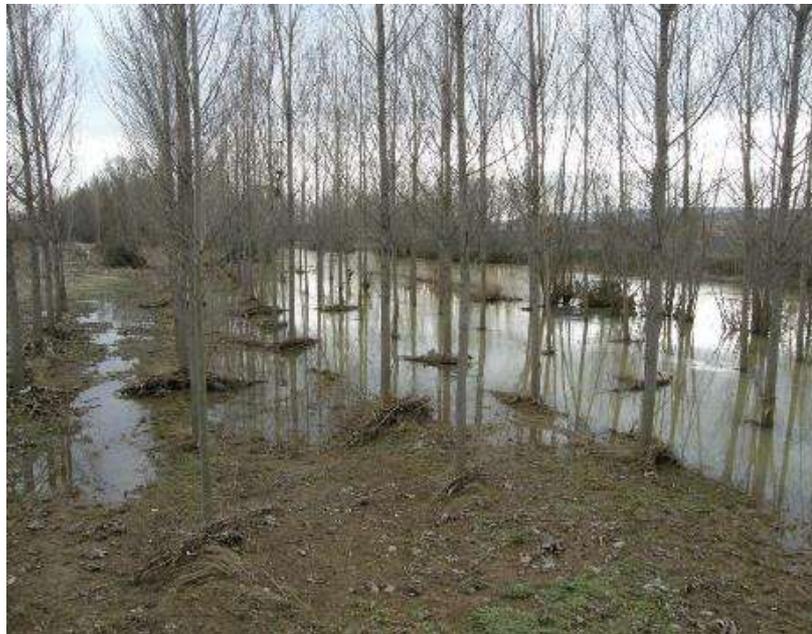
**Figura 12:** Acumulación de materia y restos orgánicos retenidos por los fustes de una chopera, en las márgenes del río Carrión, aguas abajo de Palencia capital, tras la crecida de enero de 2010.

Un aspecto pocas veces considerado es el **efecto de las plantaciones en la retención de material orgánico** que contribuye al embozado de infraestructuras, construcciones, drenajes, etc. Con lo cual, el efecto del arbolado resulta **esencialmente positivo** por la retención que realiza aguas debajo de los arrastres orgánicos (Piegay & Bravard, 1997) (Figura 10).

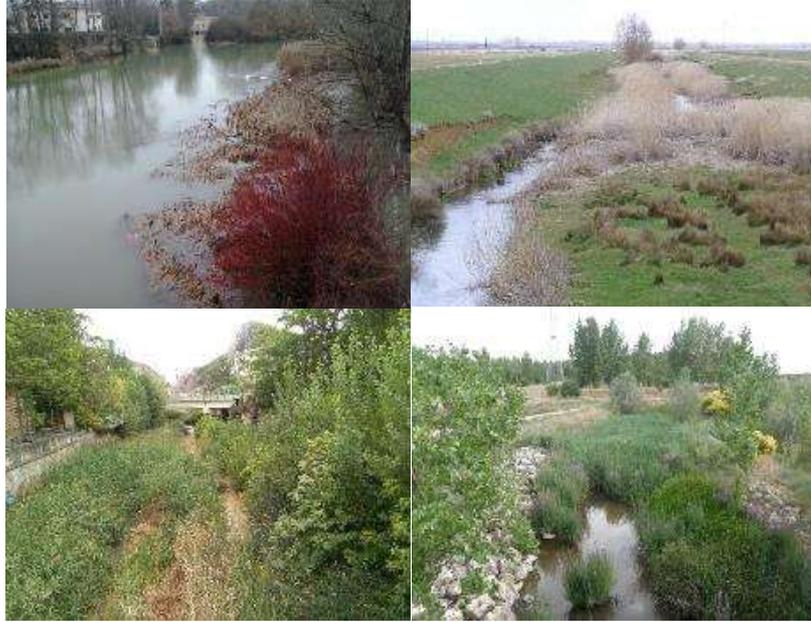
**Figura 13:** Desarrollo de macrófitas en orillas por exceso de luz: 1) Río Carrión a su paso por Palencia; 2) Río Ucieza; 3) Río Jalón (Alhama de Aragón); 4) Río Zapardiel.

En la Figura 13 se adjuntan casos donde la falta de vegetación ribereña, que controle la entrada de luz en el cauce, genera el desarrollo masivo de carrizos, juncos y eneas, principalmente; mientras que en la Figura 14, observamos como el control de entrada de luz por una cubierta arbórea, bien desarrollada en los márgenes del cauce, evita el desarrollo de estas helófitas. En la Figura 15 se pueden comparar dos tramos próximos del río Ucero, con distinta cobertura vegetal aérea sobre el cauce y su influencia en la vegetación macrófita.

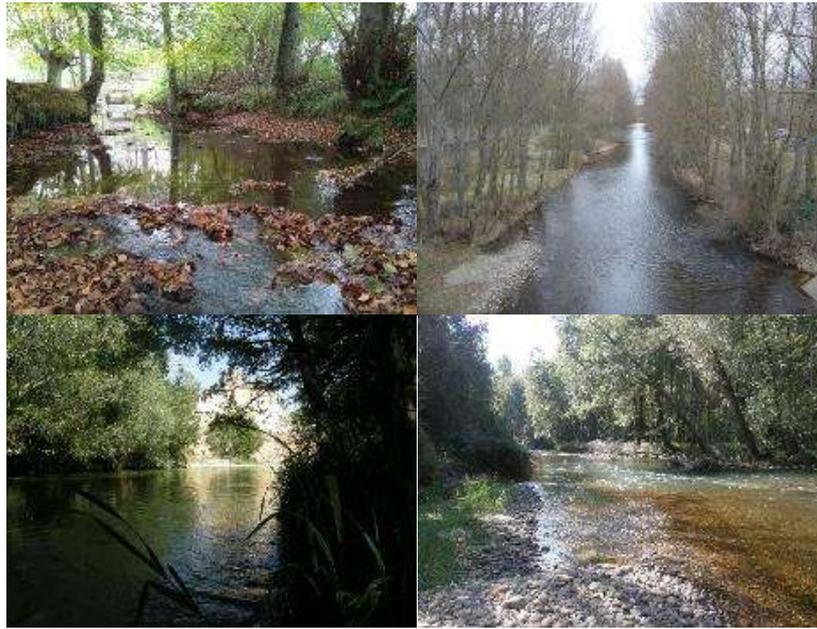
**Figura 14:** Efecto de control de macrófitas en orillas por sombreado del cauce: 1) Río Ibaia, aguas arriba de Ochandiano; 2) Río Arlanza; 3) Río Carrión (Carrión de los Condes); 4) Río Carrión (Saldaña).

Como se desprende de las imágenes anteriores **la vegetación arbórea en los márgenes de los cauces, debidamente gestionada y emplazada, puede contribuir a mantener un estado de limpieza importante, disminuyendo la cantidad de macrófitas** que se desarrollarían en condiciones de claridad. Esto permite que, durante las crecidas de los ríos, se transporte mucho menos material orgánico hacia aguas abajo, **evitando la magnificación de los daños por el embozamiento de infraestructuras, drenajes, instalaciones, etc.**

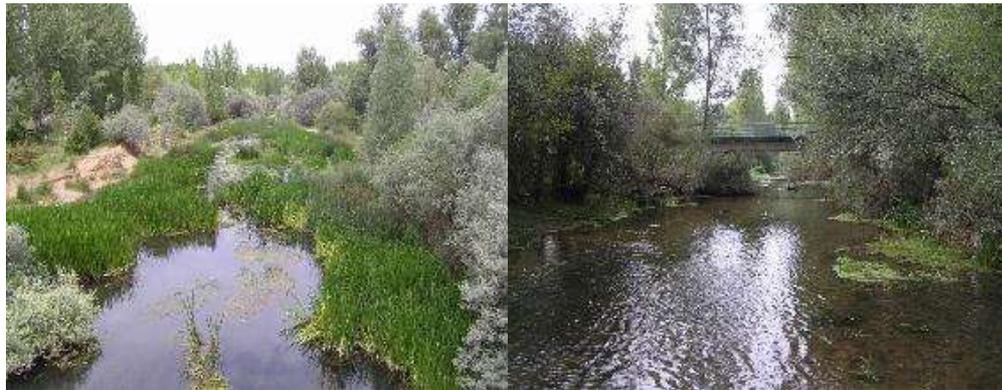
**Figura 15:** Efecto de control de macrófitas en orillas por sombreado del cauce en dos tramos del río Ucero.
