## MESA DE TRABAJO DE LOS MUNICIPIOS DE LA CUENCA DEL TÁMEGA CON LA PRESIDENTA DE LA CONFEDERACIÓN HIDROGRÁFICA DEL DUERO

Monterrei 6 de octubre de 2020

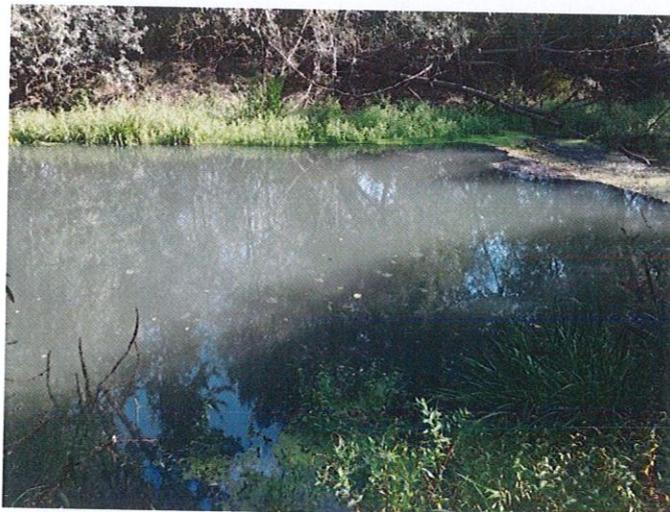
*Ilustración 2. Estado del cauce aguas abajo de la EDAR de Verín*

1. Elaboración de un Plan de Restauración Hidrológica Integral de la Cuenca del Támega que además de realizar un análisis pormenorizado de la problemática actual deberá establecer un programa desglosado en actuaciones concretas valoradas y calendarizadas para su puesta en marcha.
2. Restauración hidrológica-forestal de las áreas afectadas por los grandes incendios con el objetivo de frenar la erosión y proteger los cauces. Esta medida deberá tener carácter urgente.
3. Realización del saneamiento integral de los núcleos para asegurar la calidad y limpieza de las aguas. Mejora de las infraestructuras existentes y dotación de nuevos equipos más eficientes y sostenibles. Especial interés deberá prestarse a la EDAR de Verín por ser esta la instalación responsable de la depuración del mayor volumen de residuos.
