Tercer ciclo de planificación hidrológica (2022-2027)

Propuesta de Proyecto de Plan Hidrológico del Duero

Objetivos ambientales, Presiones y estado de las masas de agua

CONFEDERACIÓN
HIDROGRÁFICA
DEL DUERO, O. A.

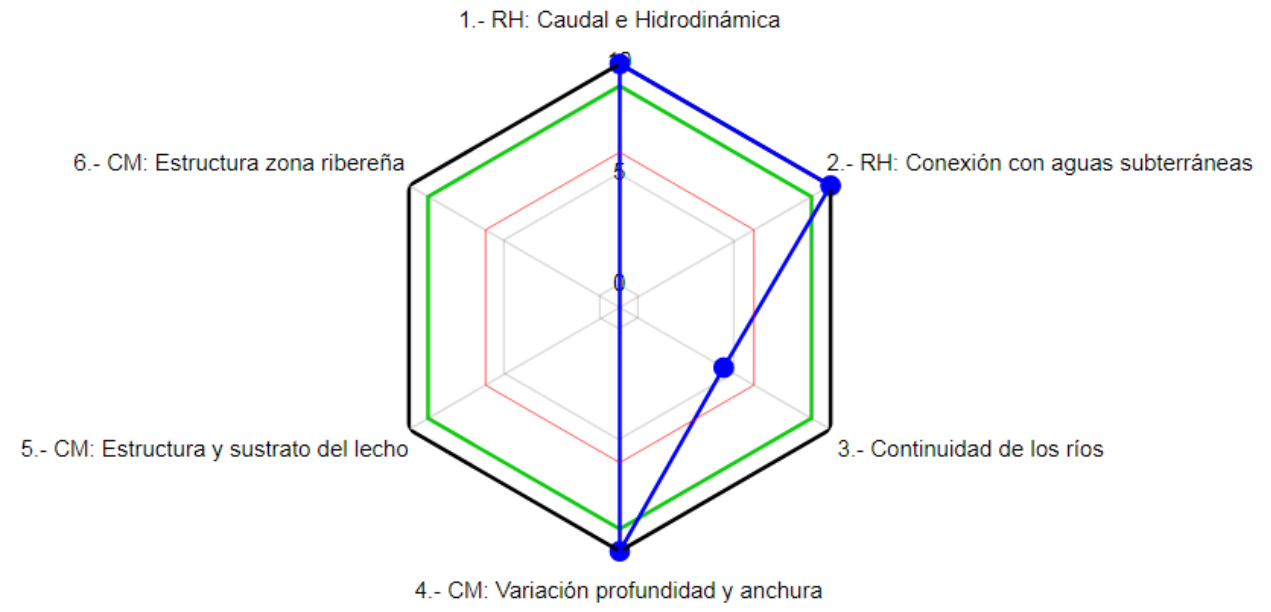
Parámetros evaluados

Protocolo de hidromorfología

— Situación inalterada(10) — Límite estado Bueno/Muy bueno (9)
— Situación actual — Límite estado Moderado/Bueno (6)

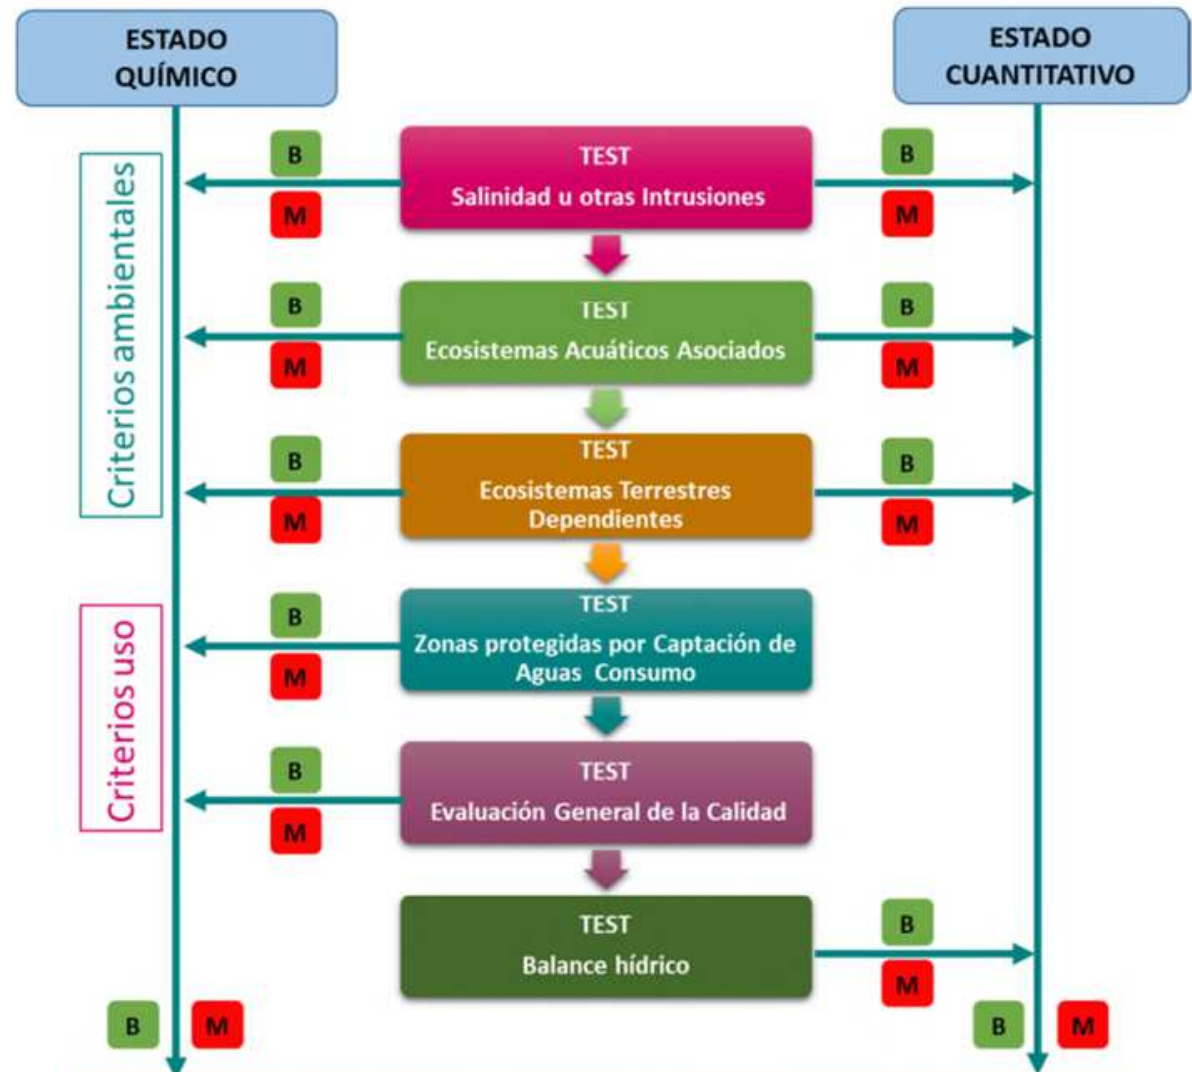
Valores umbral

Niveles referencia

Cada test se hace de manera independiente, si un resultado M hay que realizar el resto de test
 Para el estado global, al resultado de cada test se aplica el principio de uno fuera-todos fuera.
 La clasificación final es BUEN o MAL ESTADO
