# Plan Hidrológico de la parte española de la Demarcación Hidrográfica del Duero Revisión de tercer ciclo (2022-2027)

## ANEJO 8.3 OBJETIVOS MEDIOAMBIENTALES

### APÉNDICE III. JUSTIFICACION DE LAS EXCENCIONES: NUEVAS MODIFICACIONES Y DETERIOROS TEMPORALES

Confederación Hidrográfica del Duero O.A.

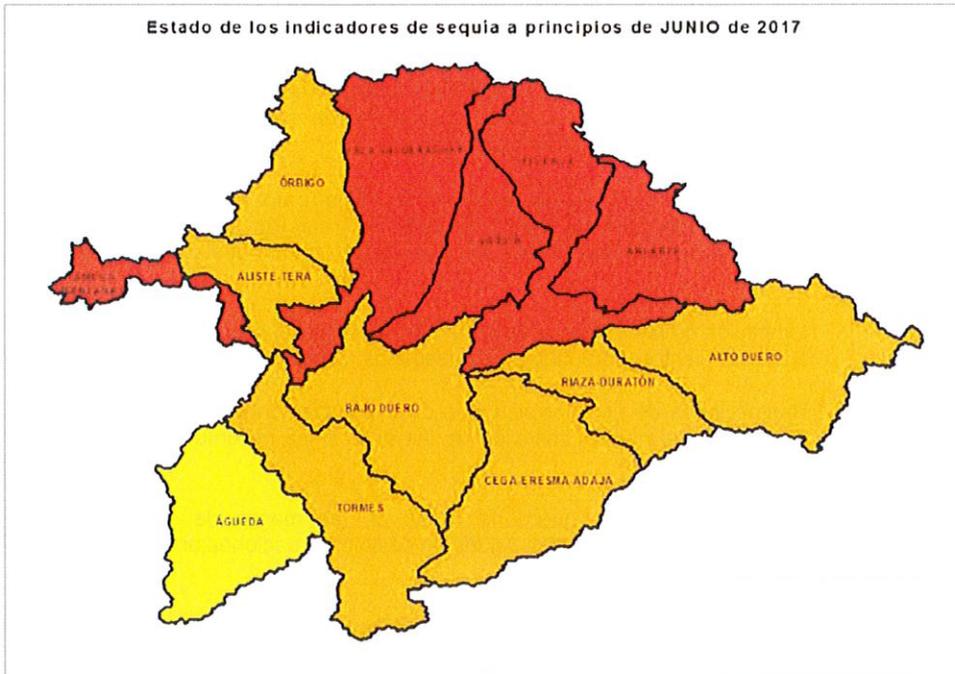
La situación de la parte española de la demarcación hidrográfica a fecha junio 2017 (por subcuencas) es la siguiente:

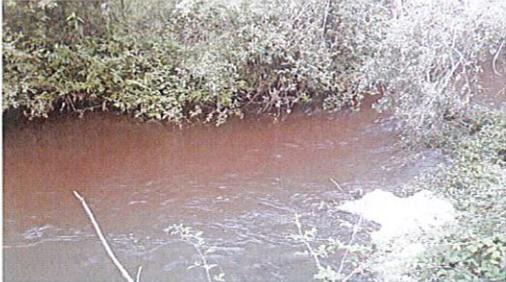
<i>Imagen 1. Mancha rojiza río Duratón 30 agosto 2018</i>	
Sin embargo, sí que se observa, en uno de los aliviaderos existentes en la red de saneamiento del municipio, la existencia de un vertido de color rojizo como consecuencia de la actuación de los bomberos al intentar extinguir el incendio. Se observan también algunos peces y cangrejos muertos justo en la zona del vertido.

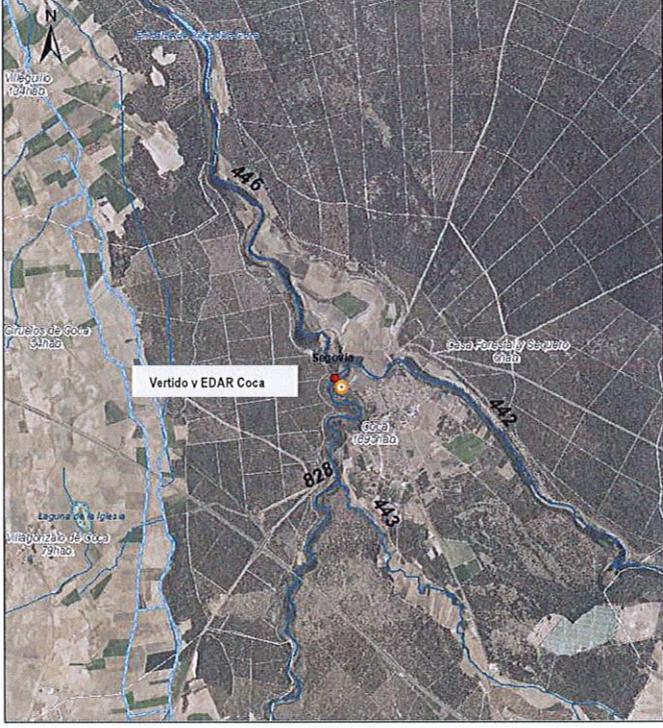
<p><b>Código y nombre:</b></p>	<p><b>Código, en el sistema de información, de la masa o masas de agua afectadas.</b> 828 Río Voltoya desde las cercanías de Nava de la Asunción hasta su confluencia con el río Eresma y 446 Río Eresma desde confluencia con río Voltoya hasta confluencia con arroyo del Cuadrón</p>
<p><b>Categoría: categoría de la masas de agua.</b> Masas de agua río natural.</p>	
<p><b>Tipo: Tipo de la masa de agua</b> Tipo 4, ríos mineralizados de la Meseta Norte para ambas masas de agua</p>	
<p><b>Localización: Descripción de la ubicación de la masa de agua</b> Municipio de Coca. El vertido se realiza en el último tramo de la masa de agua 828 "Río Voltoya desde las cercanías de Nava de la Asunción hasta su confluencia con el río Eresma", por lo que la masa de agua 446 "Río Eresma desde confluencia con río Voltoya hasta confluencia con arroyo del Cuadrón" también se ve afectada por este vertido.</p>

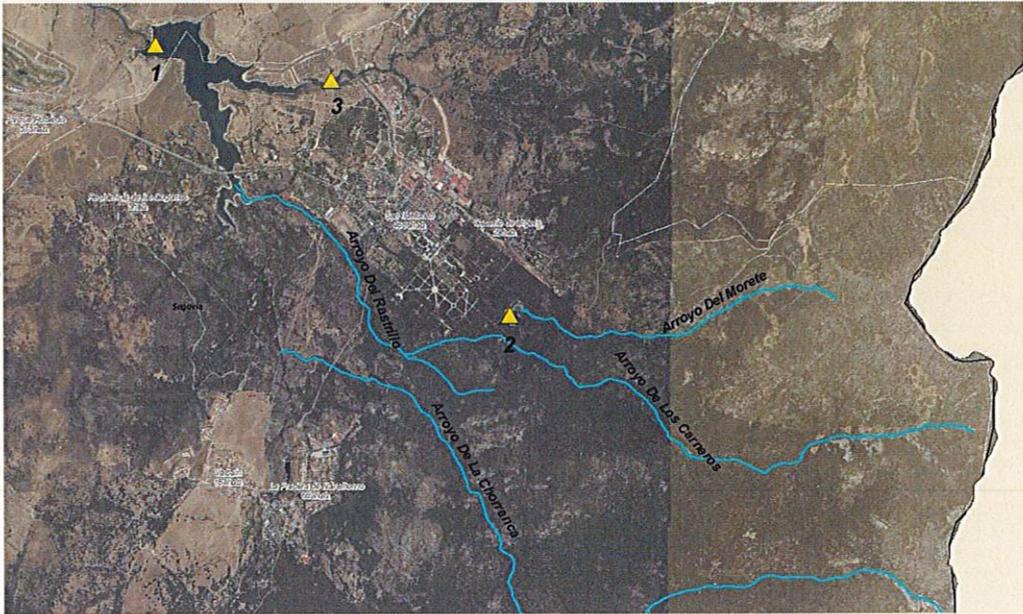
<p><i>Figura 1. Representación puntos de muestreo realizados con fecha 14 agosto 2019 y arroyos afectados tras el incendio.</i></p>																								
<p><b>Justificación del ámbito o agrupación adoptada: El análisis se hace a escala de masa de agua, pero pueden agruparse varias masas afectadas por un problema común.</b> El deterioro temporal que se justifica en esta ficha se deriva del incendio producido en las inmediaciones de La Granja con fecha 4 de agosto y el arrastre de cenizas producido por las</p>

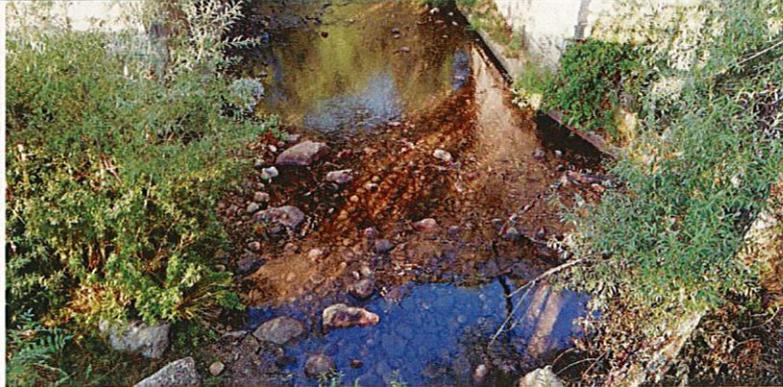
*Imagen 1. Río Cambrones, sin signos de afección, en visita realizada el 27/08/2019*

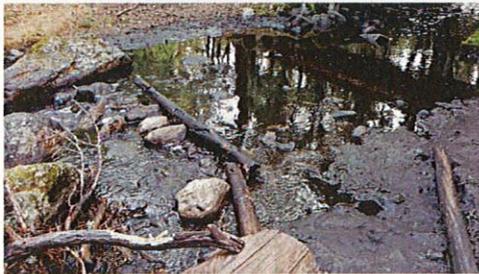
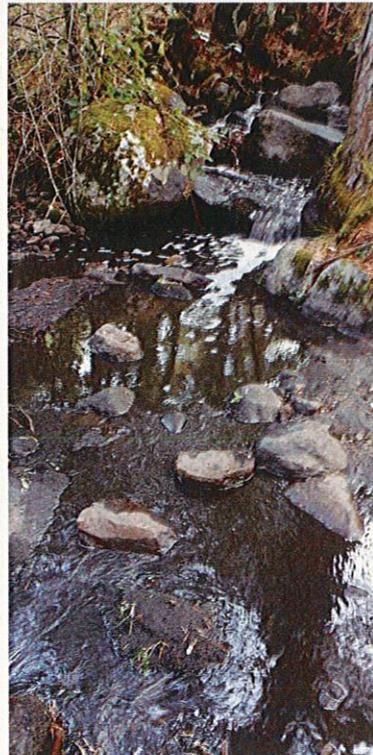
*Imagen 2 y 3. Arroyo del Morete y arroyo de los Carneros, con signos de afección antes de entrar a los jardines de La Granja, en visita realizada el 27/08/2019*

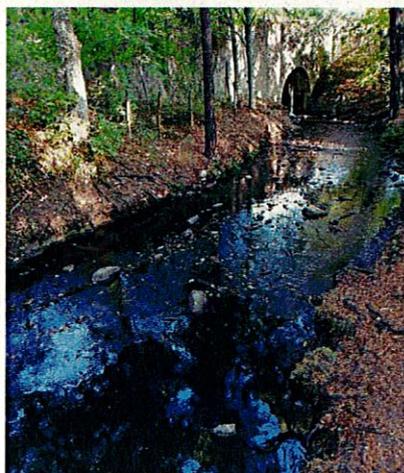
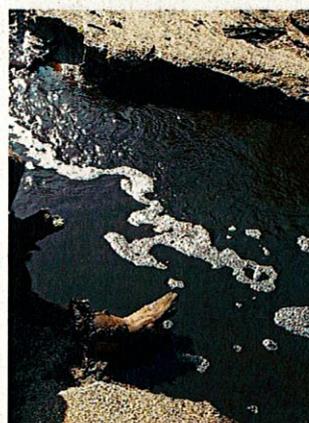
Imagen 4,5 y 6. Arroyo del Rastrillo, con presencia evidente de cenizas procedentes del incendio, en visita realizada el 27/08/2019. La primera de ellas corresponde con el punto intermedio del arroyo y las otras dos a su entrada en el embalse del Pontón Alto

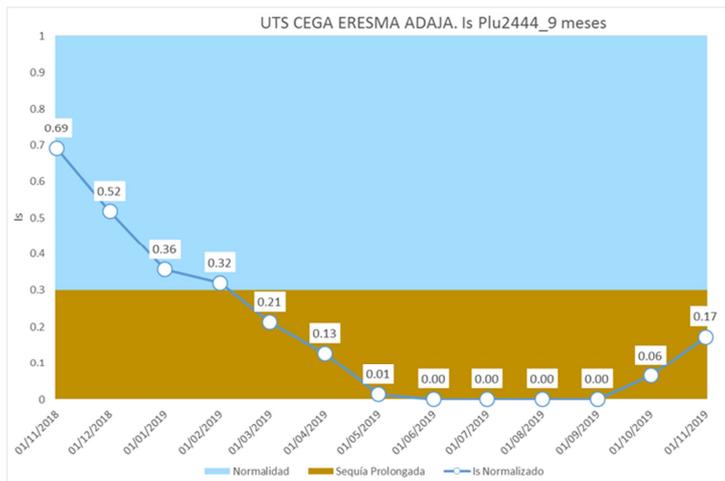
La precipitación acumulada en 9 meses en Ávila en el mes de septiembre de 2019 fue de 137,40 mm, un 50% del promedio en el periodo 1980-2012. Esto hizo que el valor de su indicador asociado, Is Plu2444\_9 meses (pluviómetro de Ávila), fuera cero en varios meses del periodo de sequía. Por otra parte, la aportación acumulada en 6 meses al embalse de las Cogotas en el mes de septiembre de 2019 fue algo menor a los 7 Hm<sup>3</sup> lo que supuso apenas un 30% de la aportación promedio de la serie de referencia.

Tabla 5. Valores mensuales del Indicador del pluviómetro de Ávila.

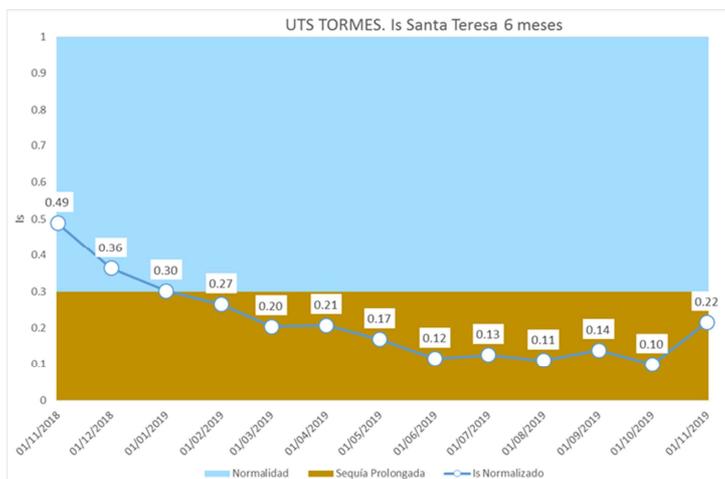
Para esta UTS se utiliza el indicador de entrada acumulada en el embalse de santa Teresa. La aportación acumulada en 6 meses al embalse de Santa Teresa en el mes de septiembre de 2019 fue de unos 82 Hm<sup>3</sup>, un 40% de la aportación promedio de la serie de referencia.

Tabla 6. Valores mensuales del Indicador de aportaciones al embalse de Santa Teresa.

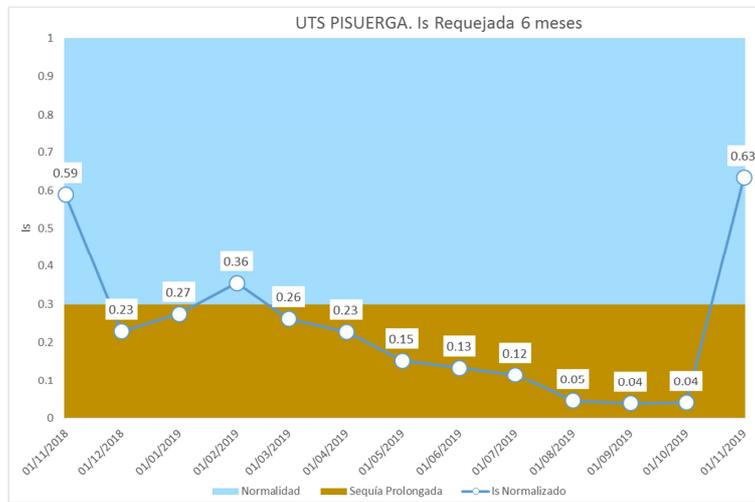
La aportación acumulada en 6 meses al embalse de Requejada en el mes de septiembre de 2019 fue de unos 16 Hm<sup>3</sup>, apenas un 32% de la aportación promedio de la serie de referencia.

Tabla 7. Valores mensuales del Indicador de aportaciones al embalse de Requejada.

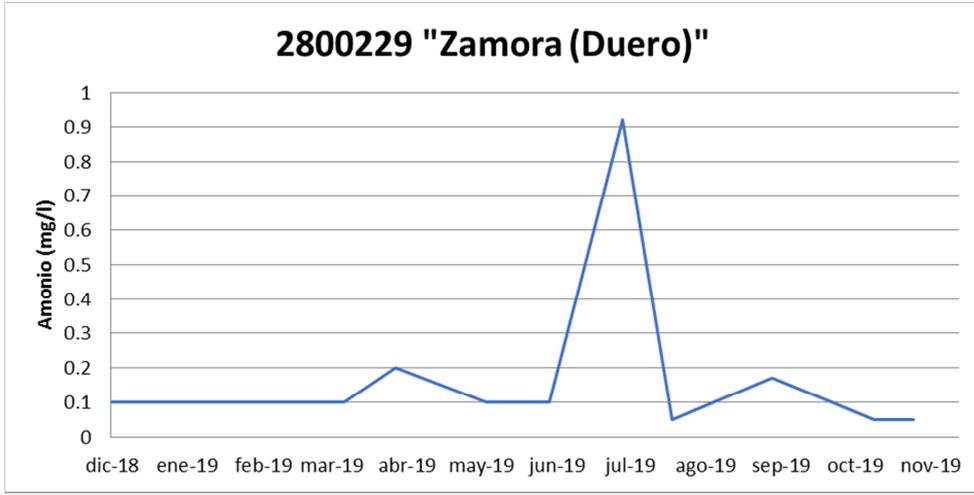
En la estación de control de Zamora (Duero) hay un dato mensual de amonio y DBO5 y se observa un pico de 0,92 mg NH<sub>4</sub>/l en julio y un incremento de la DBO5 a partir de septiembre, alcanzando los 5,9 mg O<sub>2</sub>/l en el mes de noviembre.

Tabla 10. Evolución de Amonio en la estación de control 2800229 – Zamora (Duero)

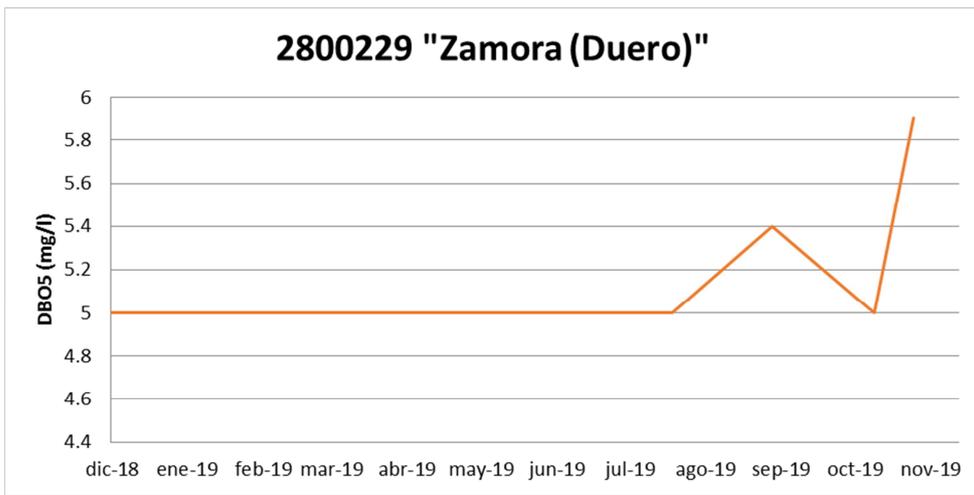
Tabla 11. Evolución del DBO5 en la estación de control 2800229 – Zamora (Duero)

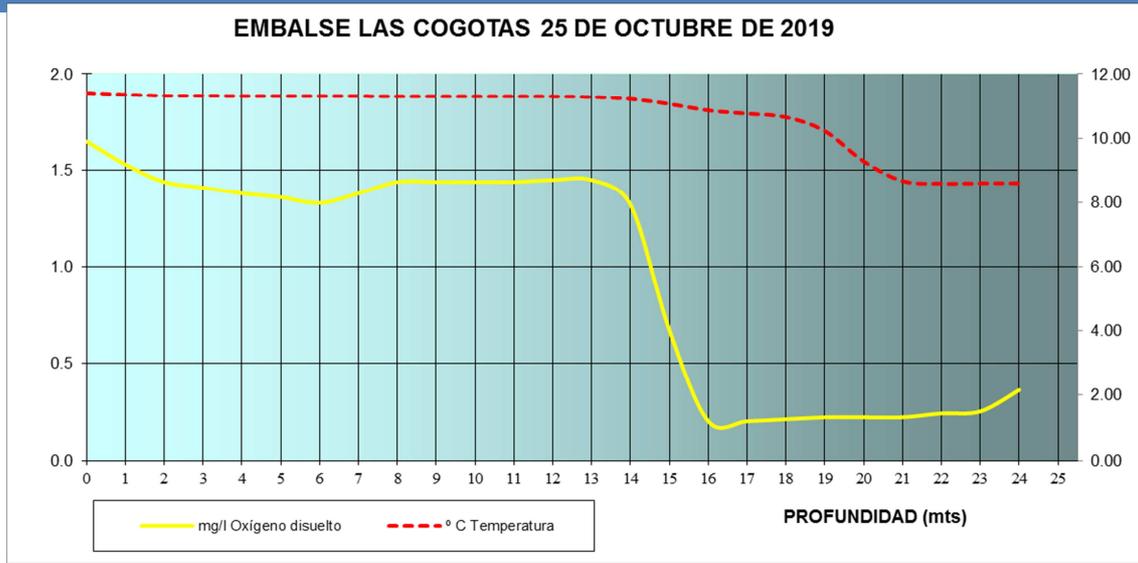
En cuanto al seguimiento realizado en el embalse de las Cogotas, en el muestreo realizado a finales de octubre, se registraron unos valores muy bajos de oxígeno disuelto, que van descendiendo paulatinamente de 1,65 mg/L en superficie hasta 0.25 mg/L en fondo. También se detectó presencia de SH<sub>2</sub> en los últimos metros.

Tabla 12. Oxígeno Disuelto (eje principal) y Temperatura (eje secundario) según profundidad en el embalse de las Cogotas.
