Asociación Soriana para la Defensa y Estudio de la Naturaleza  
Correos 168. Soria  
info@asden.org  
[www.asden.org](http://www.asden.org)  
[www.ecologistasenaccion.org](http://www.ecologistasenaccion.org)

**ASUNTO:** Aportaciones, sugerencias y alegaciones a “Propuesta de proyecto de Plan de Gestión del Riesgo de Inundación de la ARPSI ES020/0020 Alto Duero, subtramo 08-1800001-01” ubicado en Garray (Soria) con una longitud 4,57. Sometido a revisión y actualización de los mapas de peligrosidad y riesgo de inundación. 2º ciclo. (Anuncio BOE 22/junio/2021).

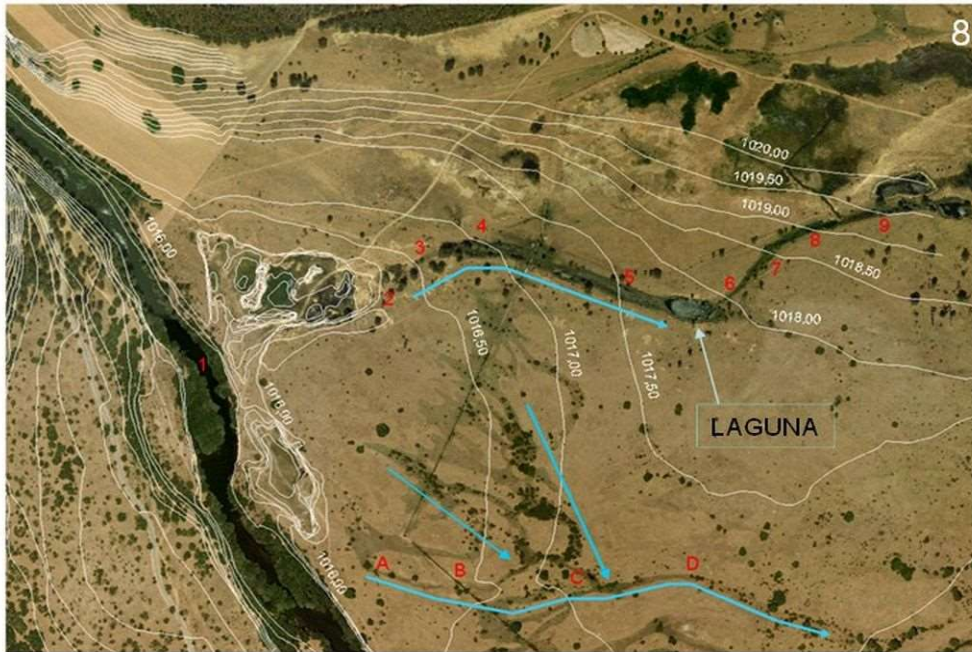
**Mapa 1b.** Cartografía una ortofoto sobre la que se superponen las curvas de nivel elaboradas por CHDuero (con graves errores) del mapa 1.-a) en las que no se representa la depresión lineal del cauce del Arroyo de la Vega que se inicia cerca del cauce del río Duero, y que según esas curvas de nivel en su discurrir natural de oeste a este va “aguas arriba” “cuesta arriba”. Comparar tales curvas de nivel con la colorimetría que representa la altimetría en el mapa 10.

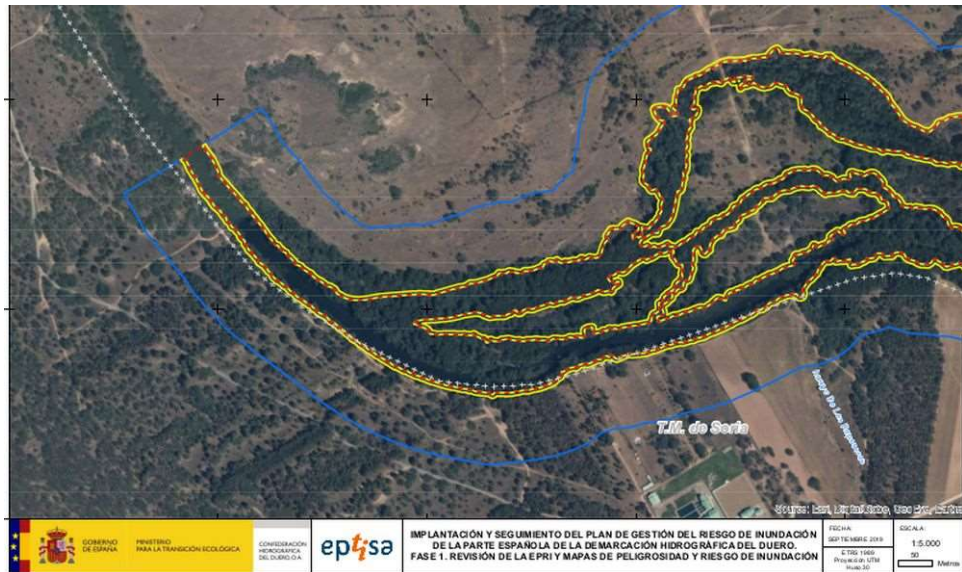
(Mapa 2. Extracto de mapa de Revisión ARPSI Duero-Garray). Se muestra su límite superior en el cauce principal del río Duero

El tramo de río Duero que se somete a aprobación se sitúa por encima del estrecho que genera el Cerro de Numancia por debajo de Garray que en cierto modo es un límite natural, y por el lado superior es un punto sin referencias o singularidades geográficas, administrativas, hidrológicas o de relieve que permitan individualizar y relacionar los riesgos en esta zona con el presunto subtramo de ARPSI que se realice aguas arriba. (Mapa 2)

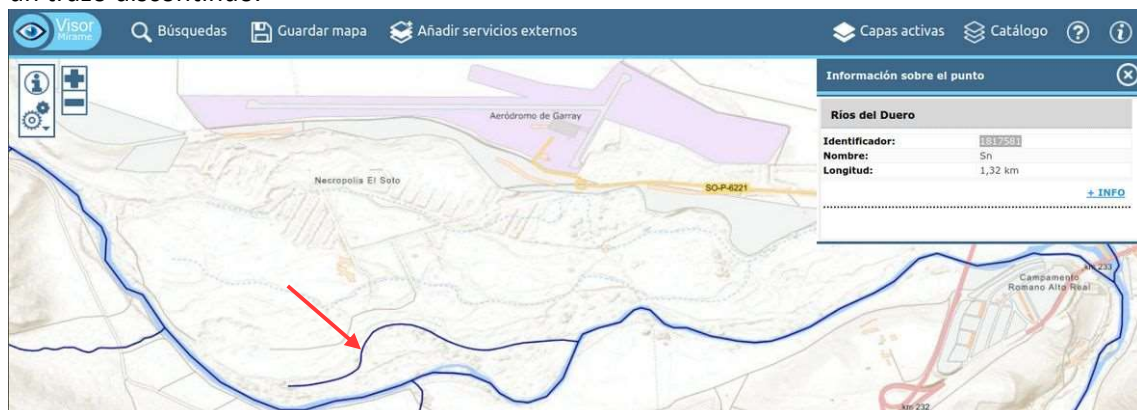
Mapa 3. Visor mirame identifica el cauce señalado, y no otros que igualmente están en el tramo de este ARPSi. Por otro lado, la cartografía de la revisión del ZRPSi reduce su trazado cortando su continuidad de forma inexplicable, y con ello reduciendo la zona de policía. (Ver mapa 4)

La cartografía de la Revisión sí recoge como perteneciente al cauce del río Duero de unos meandros que la propia cartografía del CHDuero en su visor Mirame identifica como arroyo o cauce singularizado (código 1817581, longitud 1,3 km). Igualmente, en tal visor en su cartografía base aparecen el Arroyo de la Vega y otro sin nombre como cauces secundarios (Mapa 3) con un trazo discontinuo.

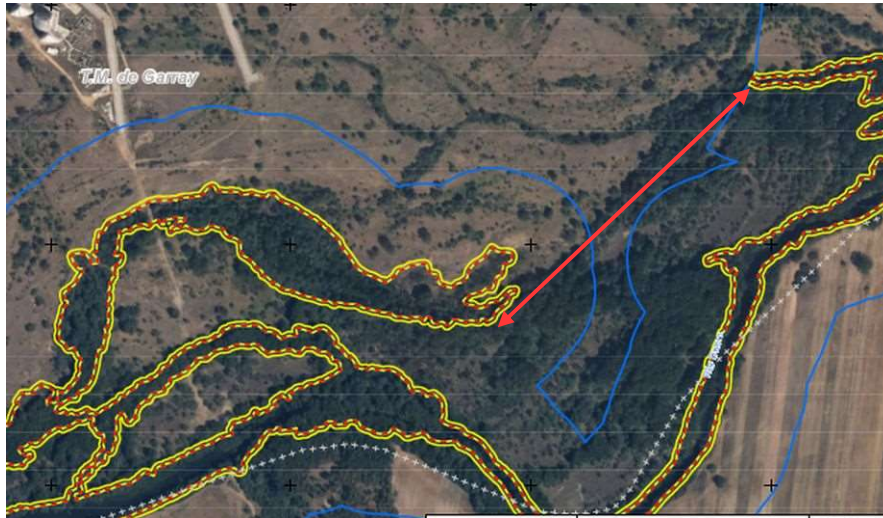
Mapa 4. Desconexión en cauce secundario del río Duero o meandro contiguo

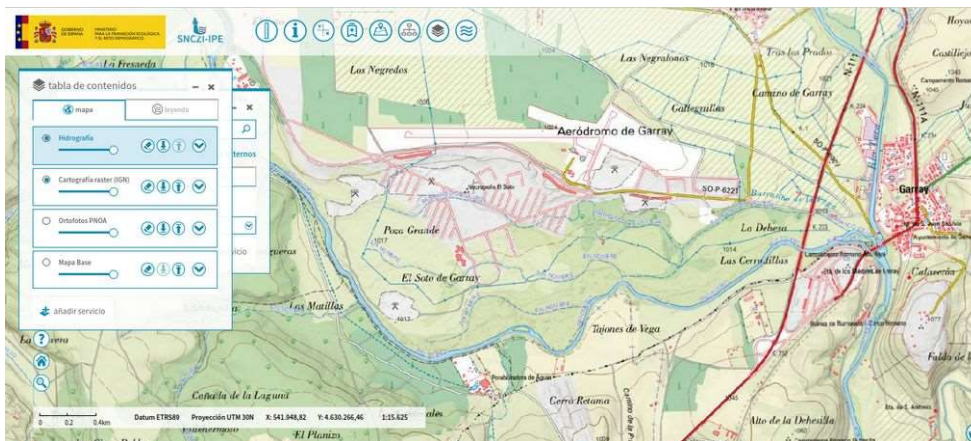
Mapa 5. IGN 1:25.000 donde se indican arroyos a modo de meandros, arroyo sin nombre y arroyo de la Vega

Tales arroyos sí aparecen identificados por la propia cartografía de IGN 1:25000 como cauces discontinuos (Mapa 5)

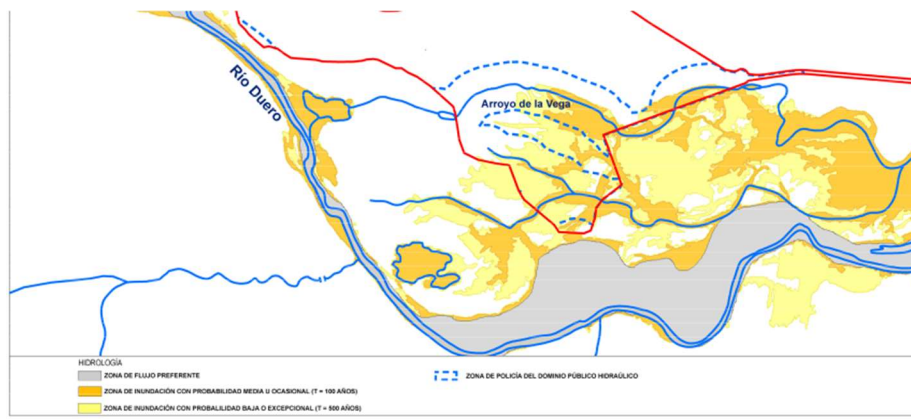
**Mapa 8.** Cartografía hidrológica del PEMA

La cartografía del proyecto Parque Empresarial del MedioAmbiente de la Junta de CyL (PEMA) sí reconoce como DPH todos los arroyos y sus respectivas zonas de policía, aunque únicamente en su ámbito de actuación urbanística, que como es lógico se extiende a lo largo de todos los cauces fuera de su ámbito. ([http://www.jcyl.es/plaupdf/42/42000/291638/PR%20PEMA%202014%20EIA%20Plano%20\(3\).pdf](http://www.jcyl.es/plaupdf/42/42000/291638/PR%20PEMA%202014%20EIA%20Plano%20(3).pdf))

Hay que destacar que este proyecto urbanístico se ejecutó parcialmente como CMA previamente a tener aprobado el ARPSI y sin estudio de inundabilidad adecuado a los riesgos, y e igualmente se aprobó el PEMA (que no se ha ejecutado todavía) sin tener aprobado el ARPSI (pero teniendo una cartografía de inundabilidad en la que se basa (mapa 8) con la cual entra en contradicción en algunas áreas que ocupa.

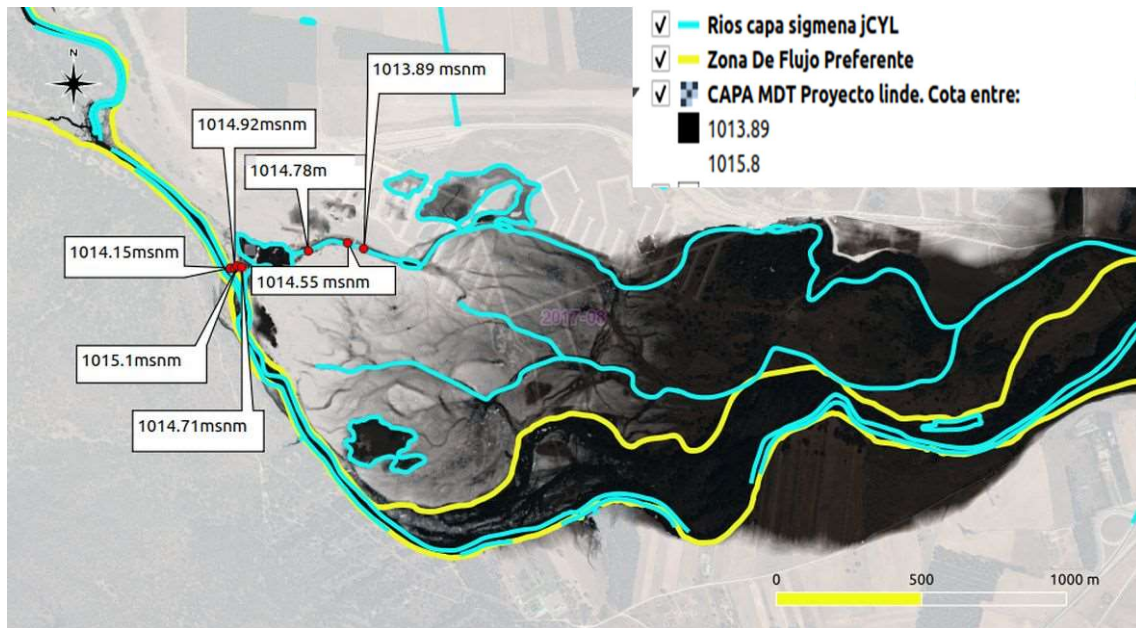
Mapa 9. Obtenido con la capa MDT del proyecto LINDE usando las cotas entre 1012.89 (negro) que en gradiente aumenta hasta la cota 1015.89 msnm.

hacia el este y el sur siguiendo una serie de canales o venas de desagüe que se organiza a modo de red hidrográfica ordenada dando lugar a los arroyos sin nombre ( Mapa 9 ) y ortofotos de varios años.

Se observa en este mapa 9 con gran claridad el microrrelieve presente en el terreno que se organiza en torno a una red local hidrológica cuya cota superior está precisamente en la parte (y partes) en donde el Duero salta o entra en el Soto de Garray, siendo el vector o canal principal de desagüe el arroyo de la vega.

A modo e ejemplo, y de acuerdo a los valores que ofrecen las teselas del MDT (diálogos con altitud msnm de mapa 10) se observa cómo una vez que el nivel del agua se eleva hasta ocupar la zona de flujo preferente que está en torno a los 1015msnm el agua ya tiene cota para discurrir a nivel o pendiente abajo por el arroyo de la Vega; encauzándose y cogiendo velocidad y con mayor fuerza erosiva, y por tanto marcando el cauce lineal de forma notoria. Igualmente, los cauces de desbordamiento que se forman a partir de él se marcan en el mapa 9.

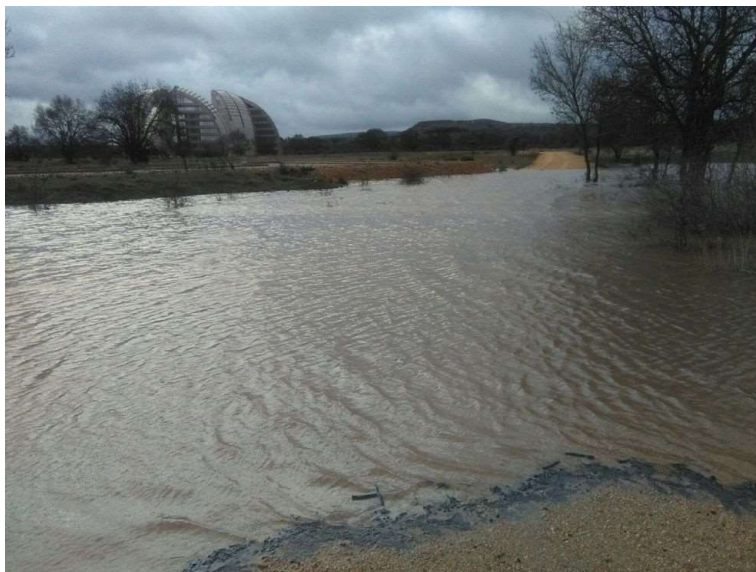
Foto del arroyo de la Vega, de norte a Sur, y al noroeste de la Cúpula de la Energía en fecha 13/02/2016. con un caudal de aproximadamente de 70m<sup>3</sup>/segundo (semejante al de la inundación de 2013) donde el arroyo ahora se ve

interrumpido por un camino que tiene un tubo de 25cm de diámetro para facilitar el paso de agua en condiciones normales y que en este caso ha saltado por encima de él.

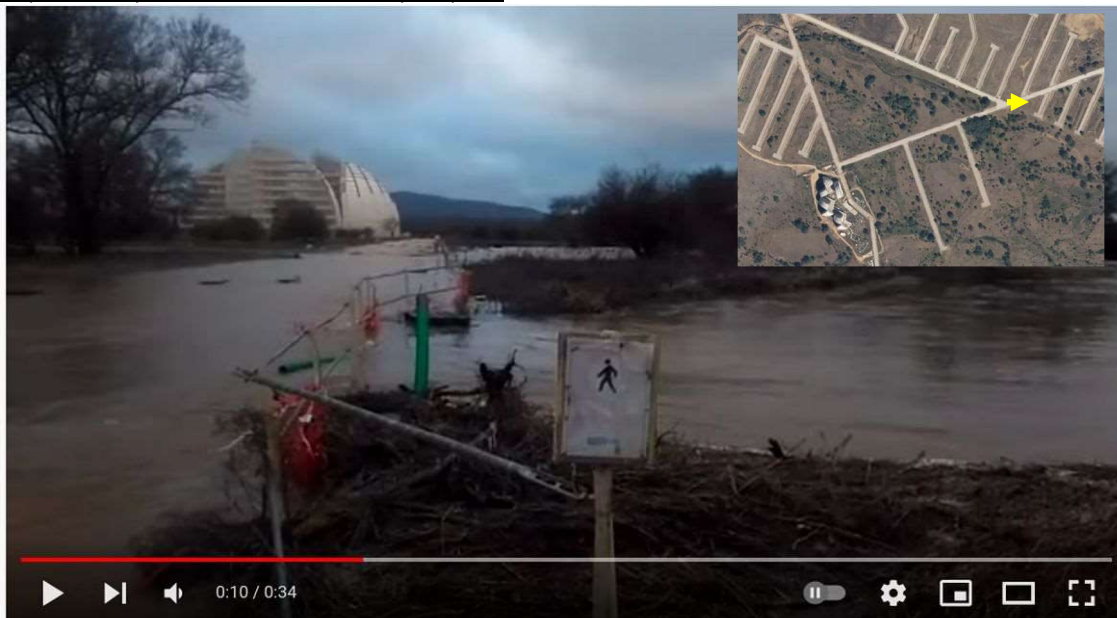
El Soto de Garray inundado

Otro lugar en el que se muestra la inundación en esas fechas se puede ver en el video disponible en youtube: <https://www.youtube.com/watch?v=Jdoy3wTp6tM>

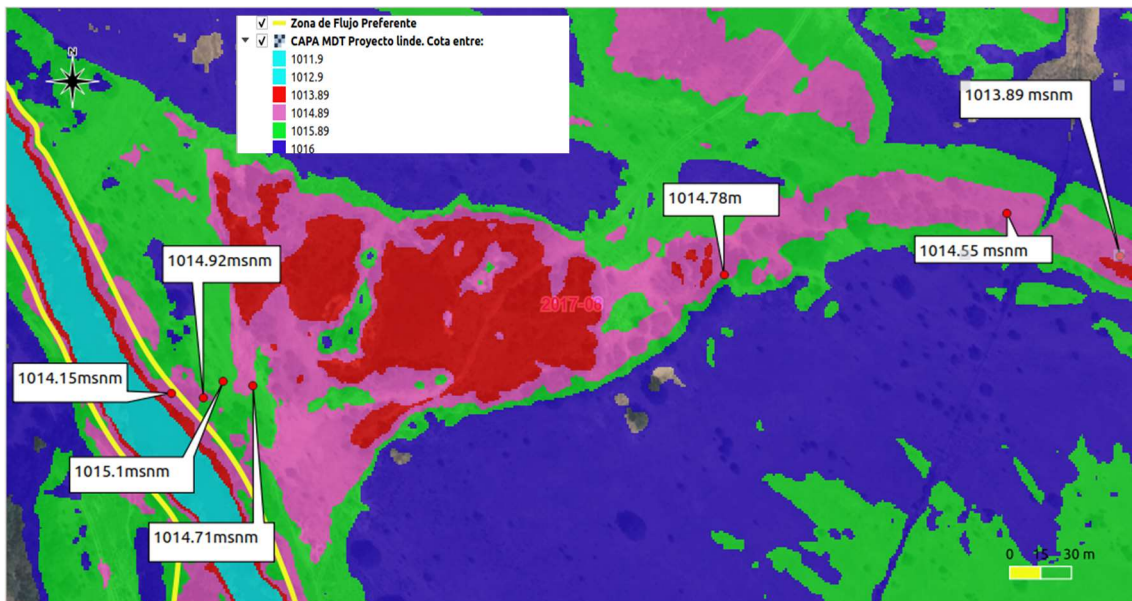
Mapa 10. Representación de la capa MDT de proyecto Linde y Zona de Flujo Preferente (línea amarilla)

En este mapa 10 se muestra en la zona derecha (este) del tramo del arroyo de la vega que se representa hay un elemento transversal, el cual se corresponde con un paso elevado o puente del antiguo canal de riego el cual tenía una luz de 6,5 metros, una altura de 2 metros, y que mantenía testigos de que el agua había alcanzado una altura de 1,3 metros. Fotos y descripción que está recogida en documento registrado ante CHDuero el 13/01/2015.
