RESUMEN INTERVENCIÓN

REHABILITACIÓN DE EDIFICIOS

URBANIZACIÓN

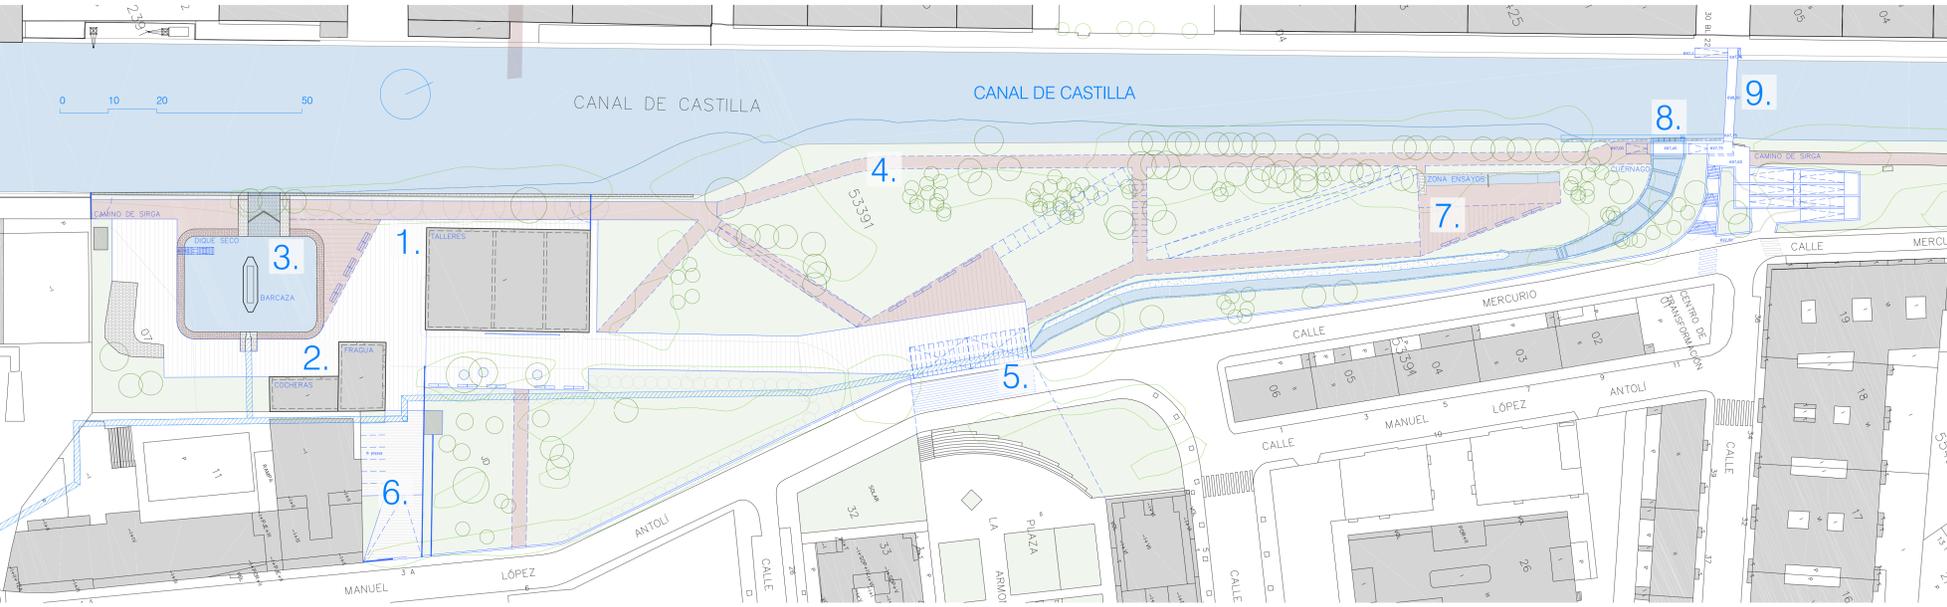
1. Talleres.
2. Fragua / Cocheras.

3. Acondicionamiento del entorno del dique seco y zona de acceso a los edificios.
4. Acondicionamiento del camino de sirga.
5. Conexión con plaza de la Armonía del barrio de la Victoria.
6. Aparcamiento privado para uso de la CHD.
7. Rehabilitación de la zona de ensayos junto al cuérnago.
8. Pasarela sobre el cuérnago en continuidad con el camino de sirga.
9. Pasarela de conexión con la margen derecha.

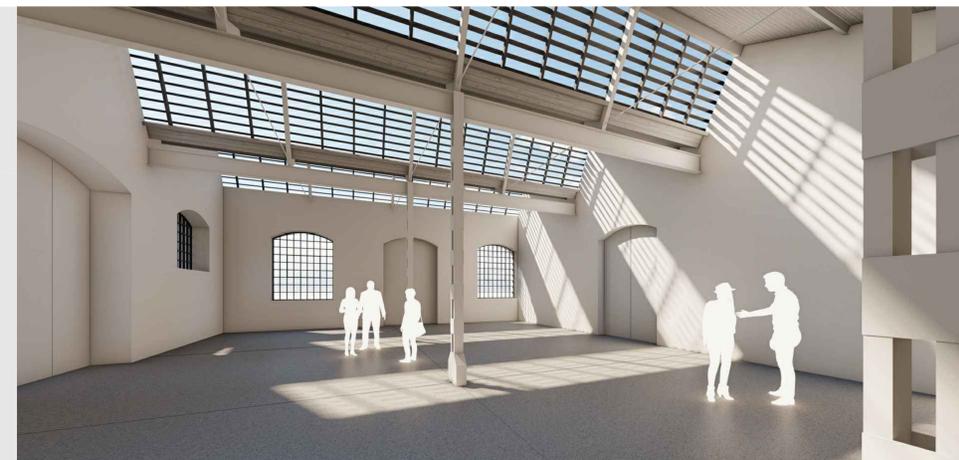
SALA EXPOSICIÓN TALLERES

- Cambio de uso a sociocultural, incluyendo dos salas de exposiciones y una sala de conferencias.
- Consolidación estructural mediante el refuerzo de las cimentaciones.
- Renovación de acabados interiores y dotación de nuevas instalaciones, optimizando la eficiencia energética del edificio.

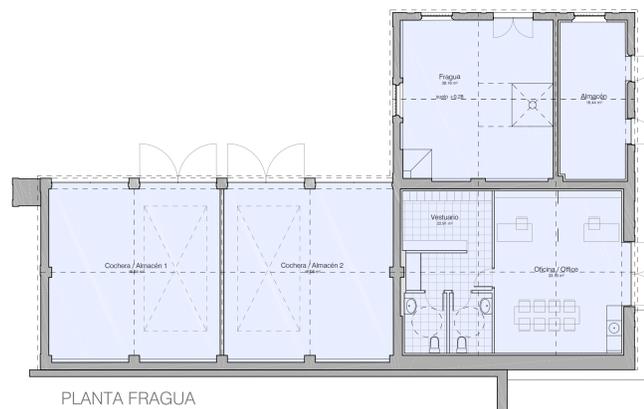
PLANTA FRAGUA

FRAGUA / COCHERAS

- Zona administrativa para uso de la CHD, con zona de oficinas, vestuarios y cocheras.
- Consolidación estructural mediante el refuerzo de las cimentaciones.
- Renovación de acabados interiores y dotación de nuevas instalaciones, optimizando la eficiencia energética del edificio.

SUPERFICIES	
Sup. TOTAL de la actuación:	16.350,00 m ²
Sup. URBANIZACIÓN:	15.370,00 m ²
Sup. útil TALLERES:	599,85 m ²
Sup. construida TALLERES:	730,00 m ²
Sup. útil FRAGUA / COCHERAS:	203,10 m ²
Sup. construida FRAGUA / COCHERAS:	250,00 m ²

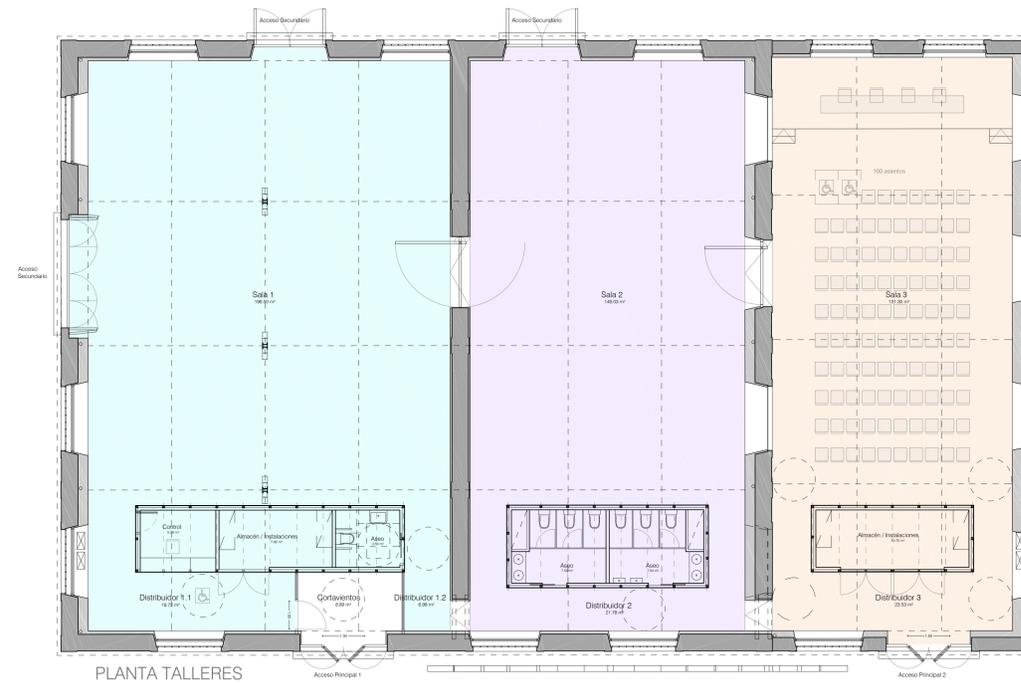
PLANTA TALLERES

- ZONA ADMINISTRATIVA CHD
- TALLERES. SALA EXPOSITIVA 1
- TALLERES. SALA EXPOSITIVA 2
- TALLERES. SALA CONFERENCIAS

TALLERES
