RECORRIDOS DE CAMPO

Nombre y clave: ES4180147 Humedales de Los Arenales

Localidad principal: Medina del Campo. Valladolid, Castilla y León.

Fecha de muestreo: 28-8-2014

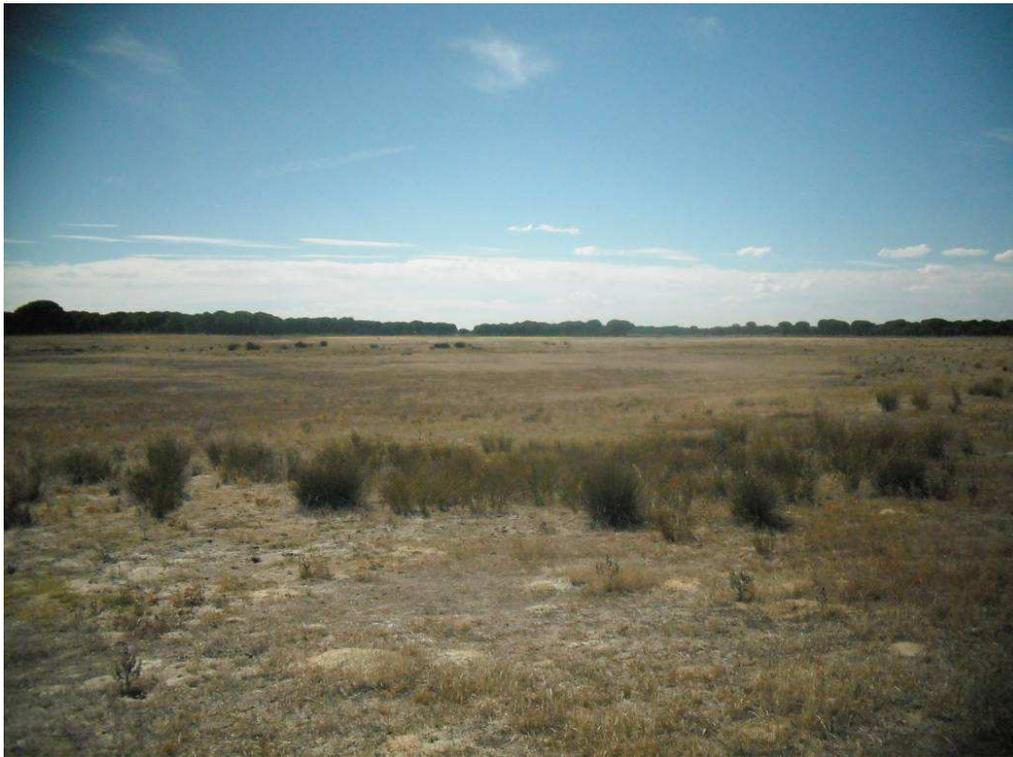
Figura 1. Laguna Real 1 situada al sur. Localidad: Medina del Campo. Laguna somera, a pesar de ser una de las mayores de este Espacio, la sobreexplotación del acuífero ha provocado que prácticamente se encuentre seca la mayor parte del año.

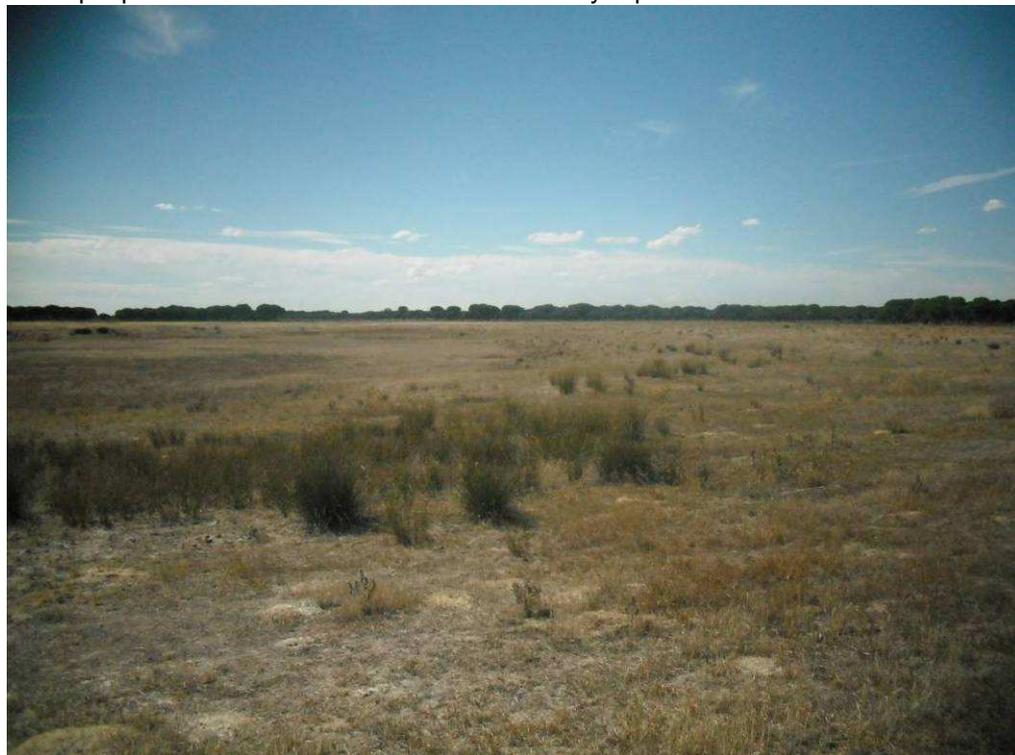
Figura 2. En estas lagunas la elevada salinidad y alcalinidad de sus aguas, produce unas condiciones ambientales, que condicionan la presencia de grupos de plantas diferentes. La duración del hidroperiodo, que es uno de los factores más influyentes en la riqueza de especies de estos sistemas, se ha modificado y en la actualidad se ha reducido, en la imagen presencia de juncáceas en la Laguna Real de Medina.

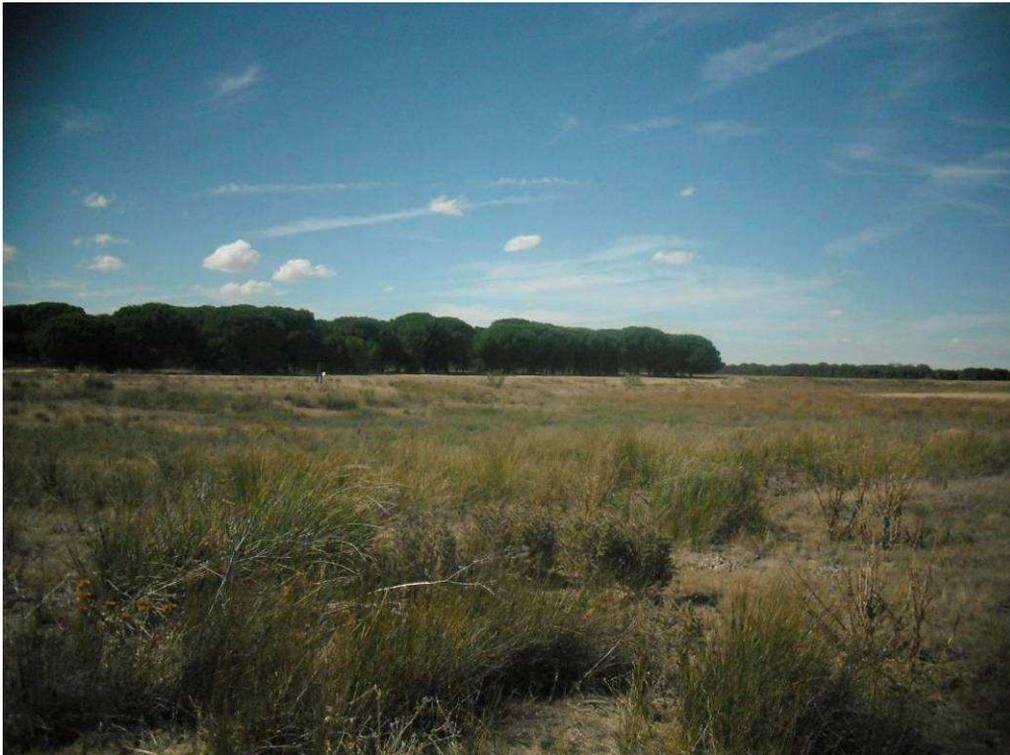
Figura 3. Lagunas Reales, la situada más al norte. Estas dos lagunas son de las más grandes que se encuentran en este Espacio, están muy cerca de la N-VI, y permanecen secas la mayor parte del año.

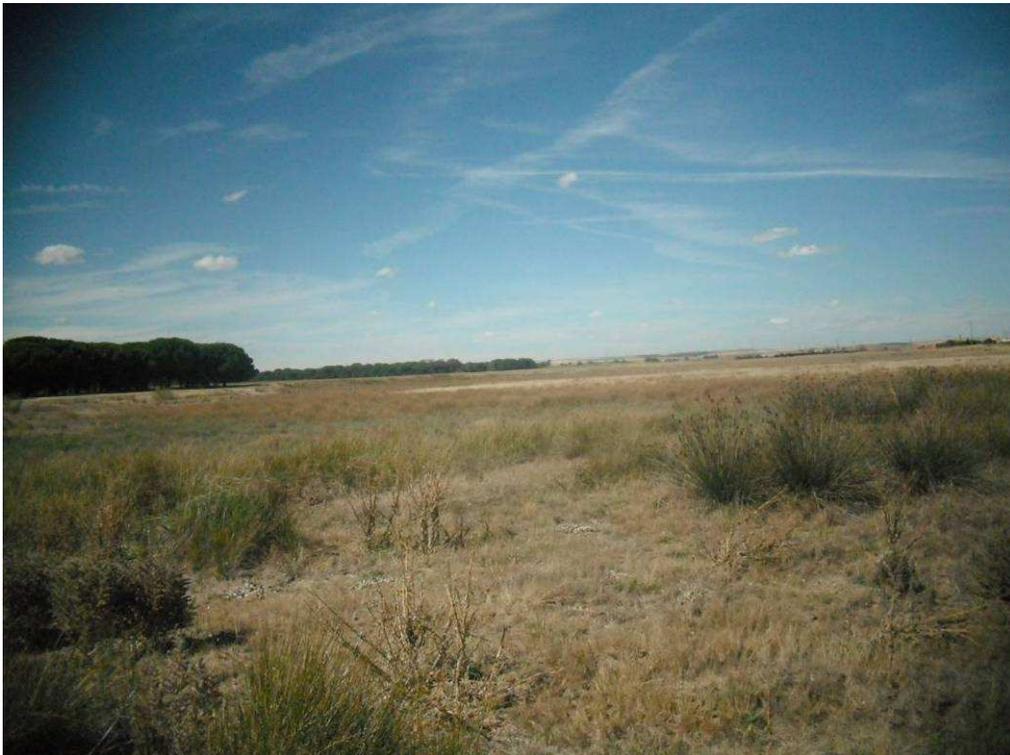
Figura 4. Otra vista de la Laguna Real 2. En esta laguna, aunque no hay agua, todavía en verano la humedad mantenida en el suelo conserva formaciones vegetales de macrófitos que dependen de la humedad edáfica.

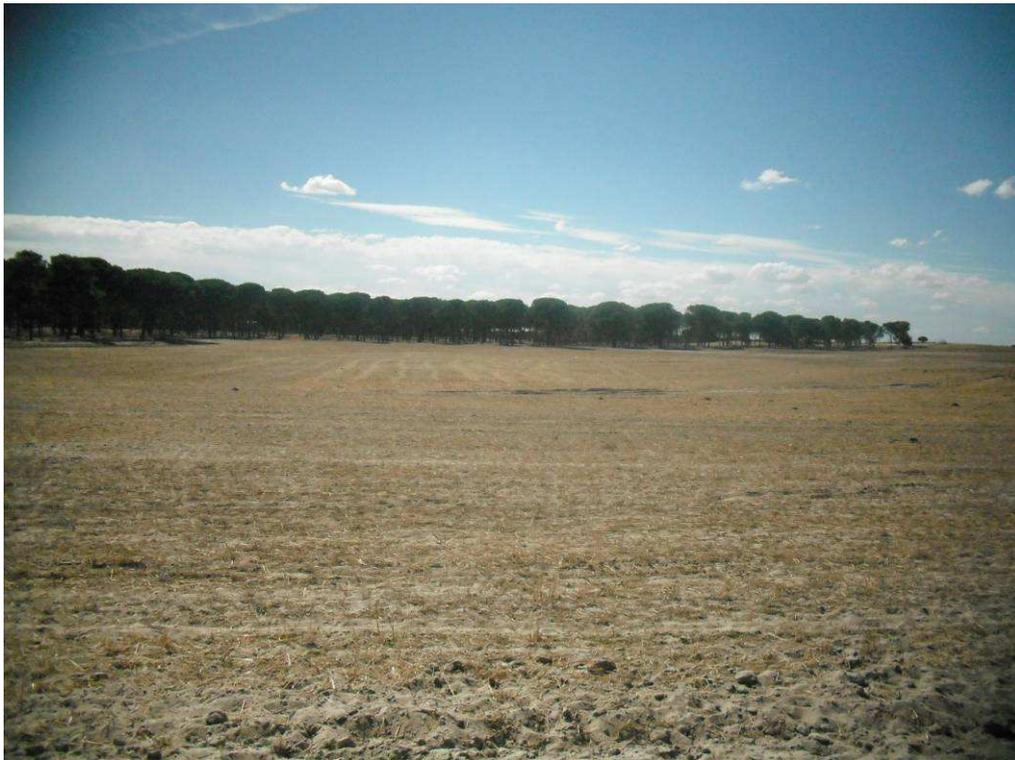
Figura 5. Laguna de la Huelga. Esta laguna muy somera, está totalmente seca, rodeada de cultivos, que posiblemente han invadido zonas inundables que pertenecían a los sistemas lagunares o territorios inundables adyacentes.

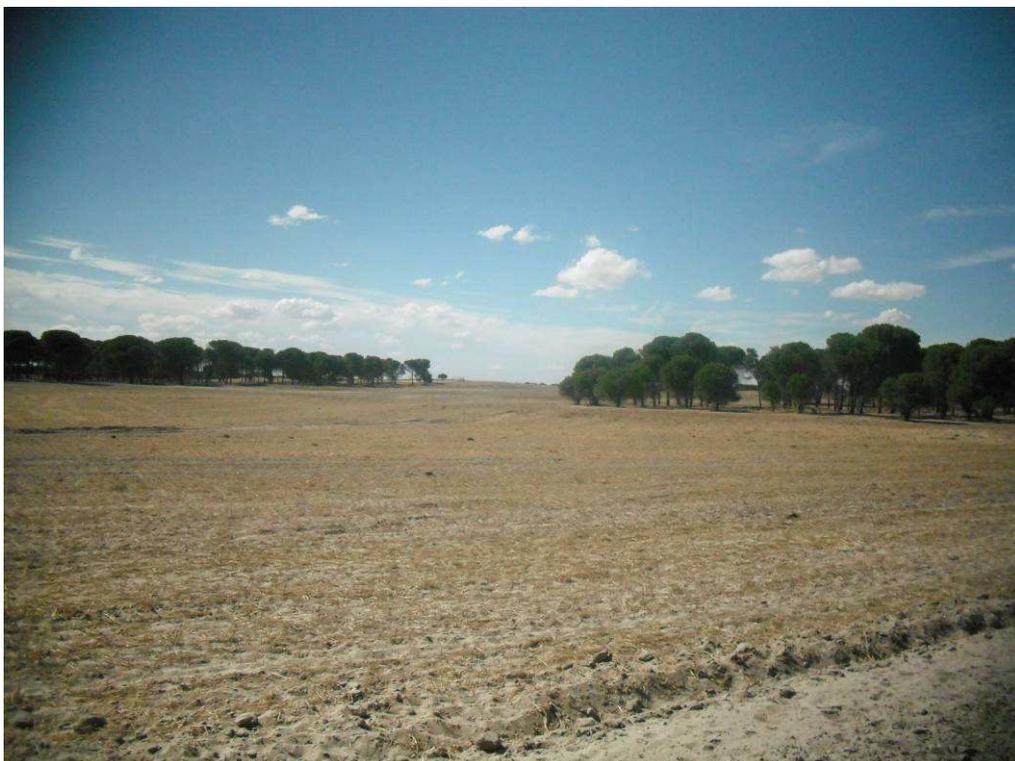
Figura 6. Otra vista de la Laguna de la Huelga, en la que no quedan restos de vegetación de ribera ni acuática durante el verano.

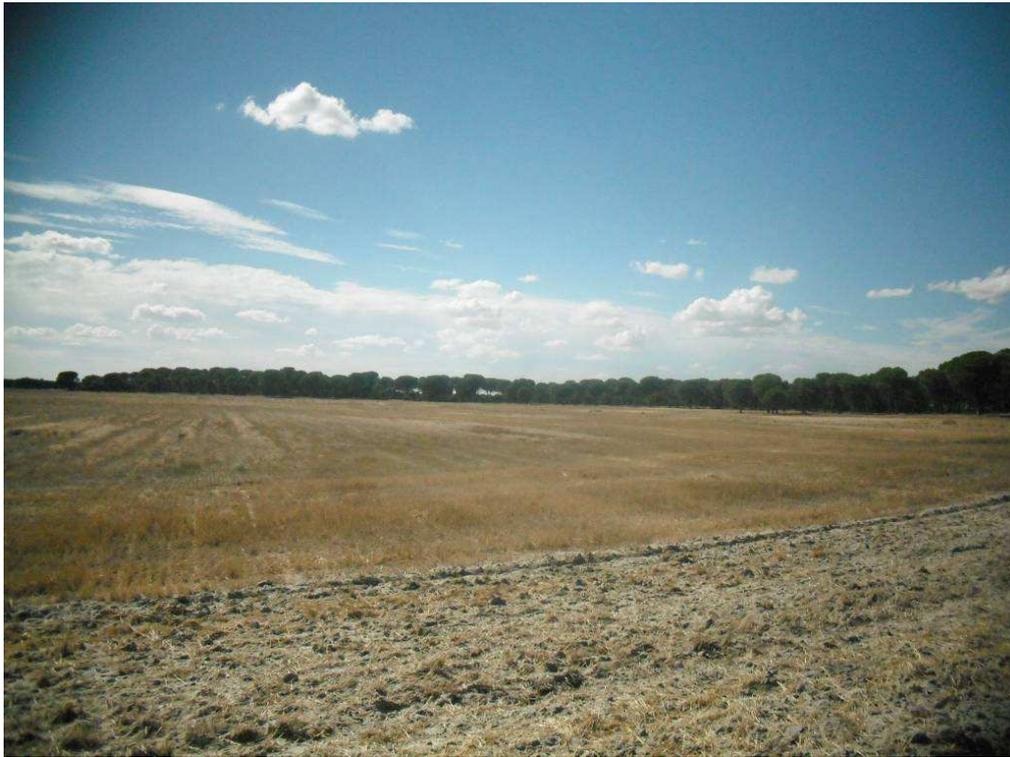
Figura 7. Lavajo Rabiosa. Esta laguna también está seca en el verano, sufre la extensión del periodo seco por la falta de aportes de agua del acuífero.

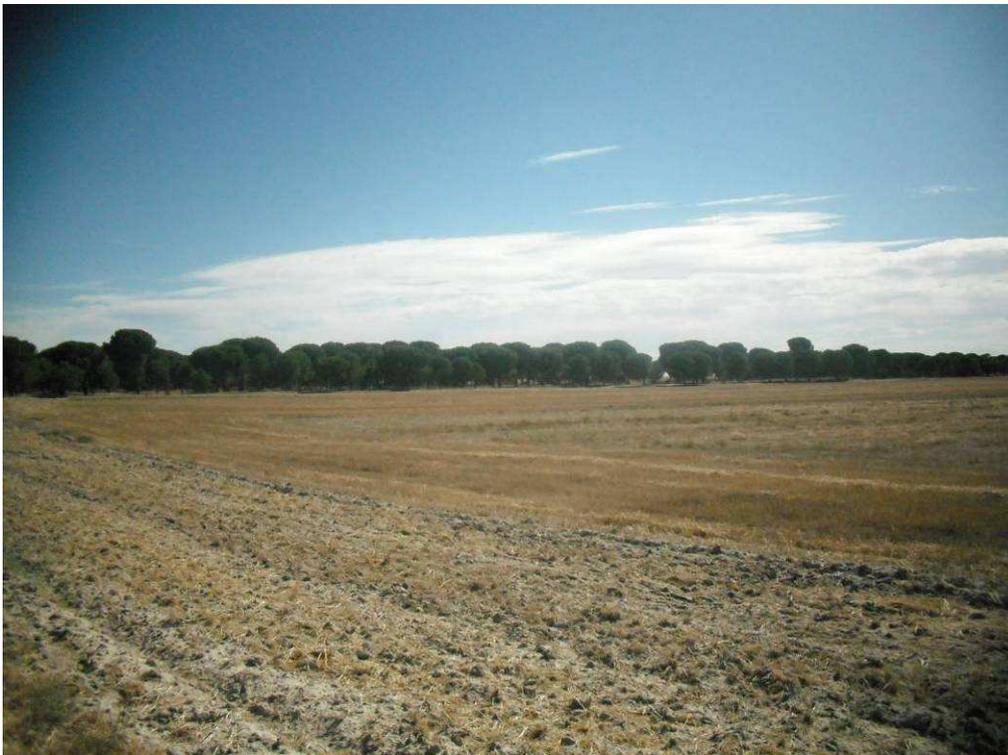
Figura 8. Lavajo Rabiosa. No mantiene macrófitos ni restos en estado vegetativo durante el verano.

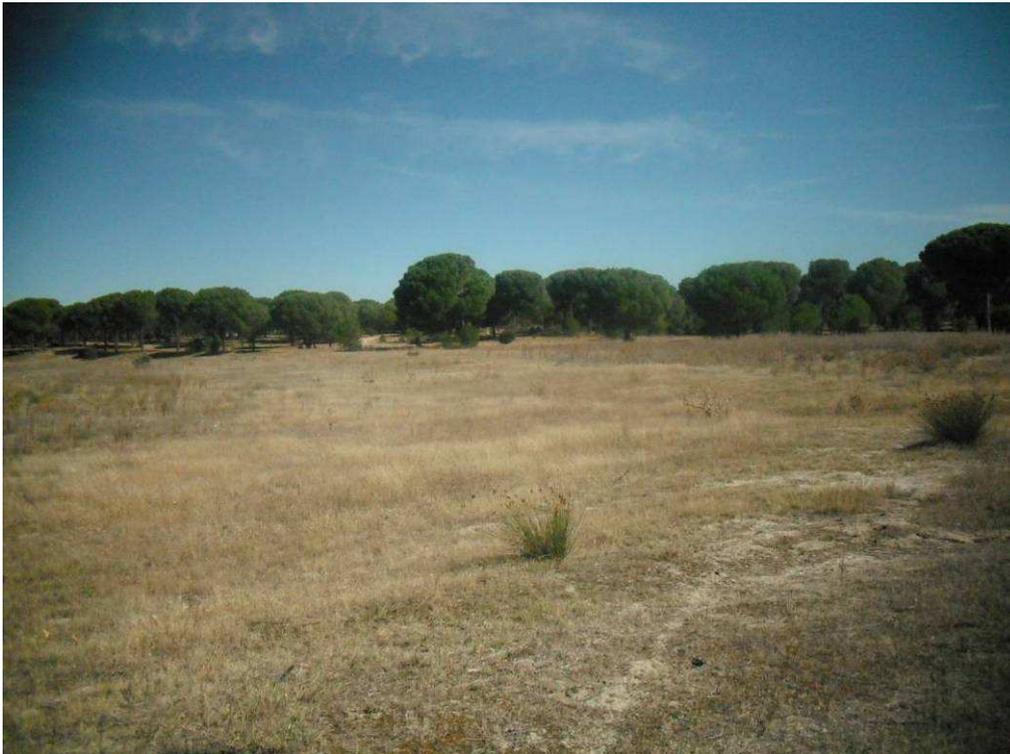
Figura 9. Lavajo Toribia, una laguna temporal en el sur de Medina, que se encuentra en una zona de arenal con pinar.

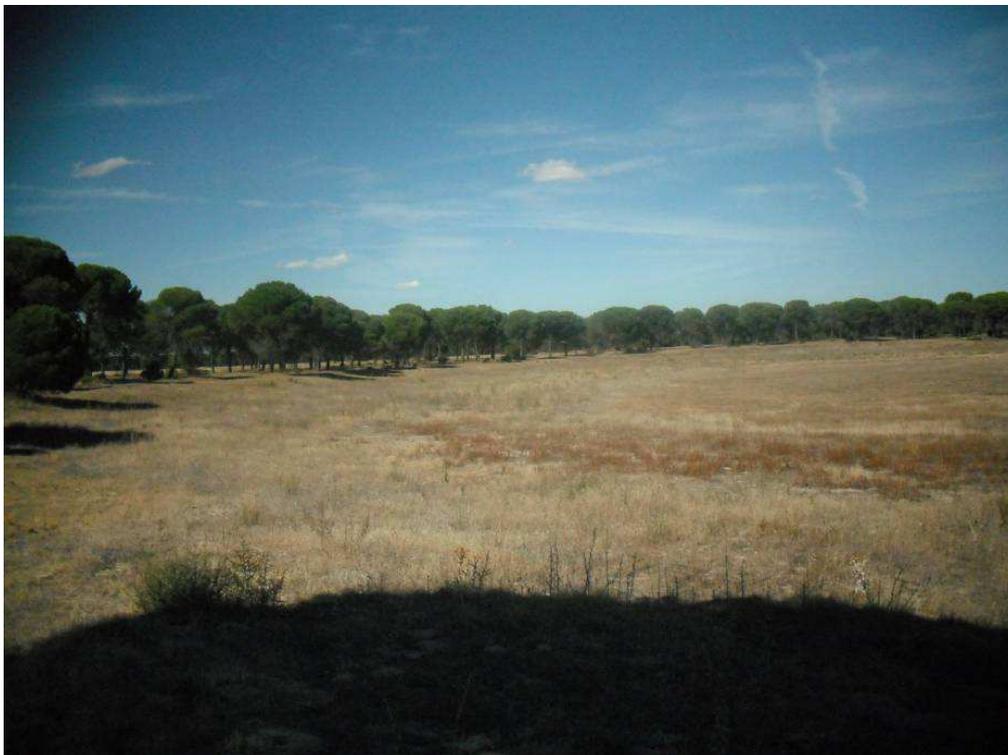
Figura 10. Lavajo Toribia, aunque los lavajos, frente a los bodones, se conocían como lagunas más permanentes y que no se secaban en verano, los que se encuentran en este Espacio se secan en verano.

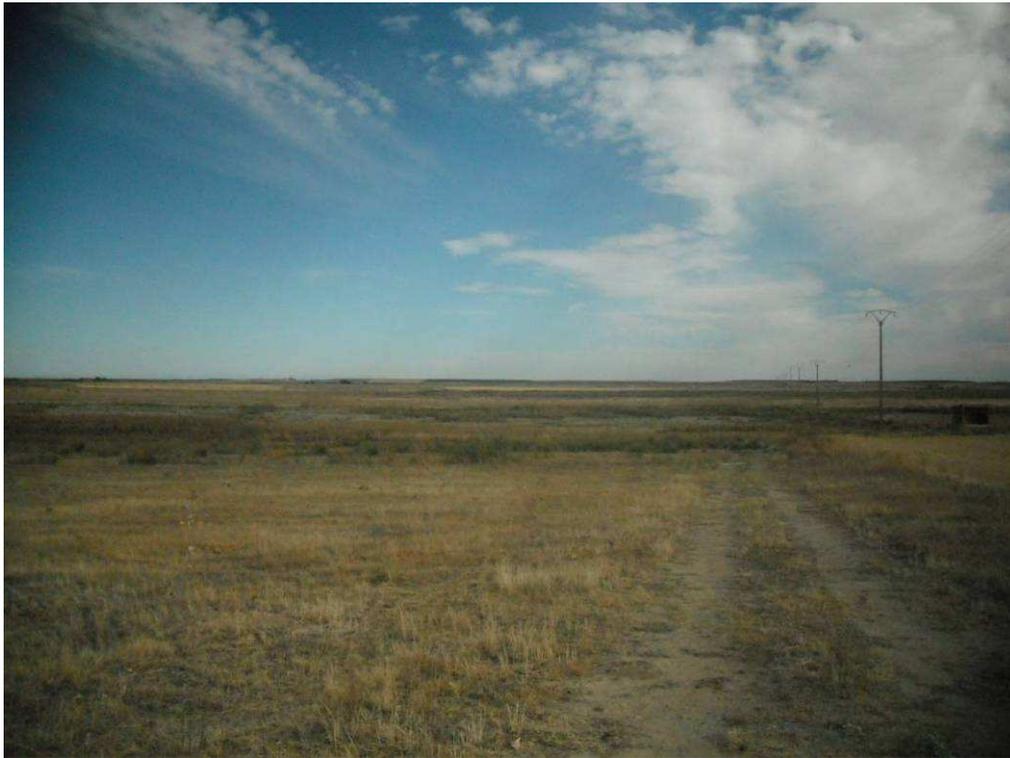
Figura 11. Lavajo de las Lavanderas. Esta laguna se encuentra cerca de la localidad de Carpio y recibe agua de su depuradora. Existe un plan de recuperación que se ha puesto en marcha para poner en valor esta laguna. Actualmente se seca en el estiaje.

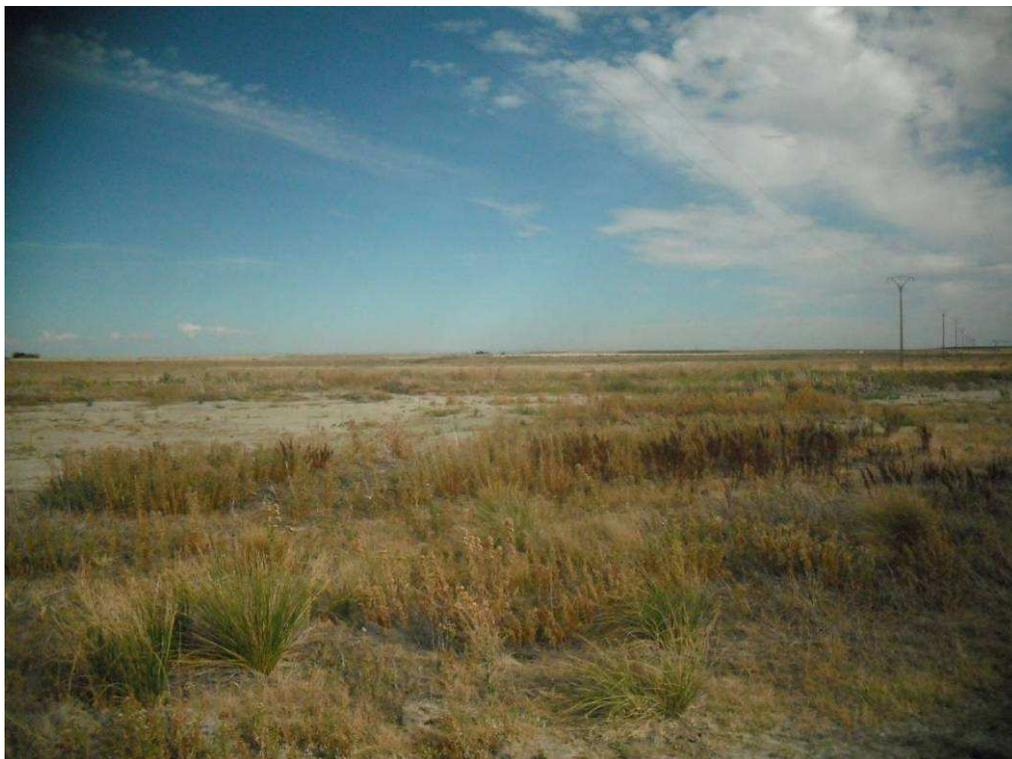
Figura 12. Lavajo de las Lavanderas. Al igual que en otras lagunas de este Espacio, un impacto muy importante es la disminución del hidroperiodo, mientras las lagunas se secan las tierras de cultivo de los alrededores están extrayendo agua del acuífero. Además en esta laguna hay un tendido eléctrico que cruza la cubeta.

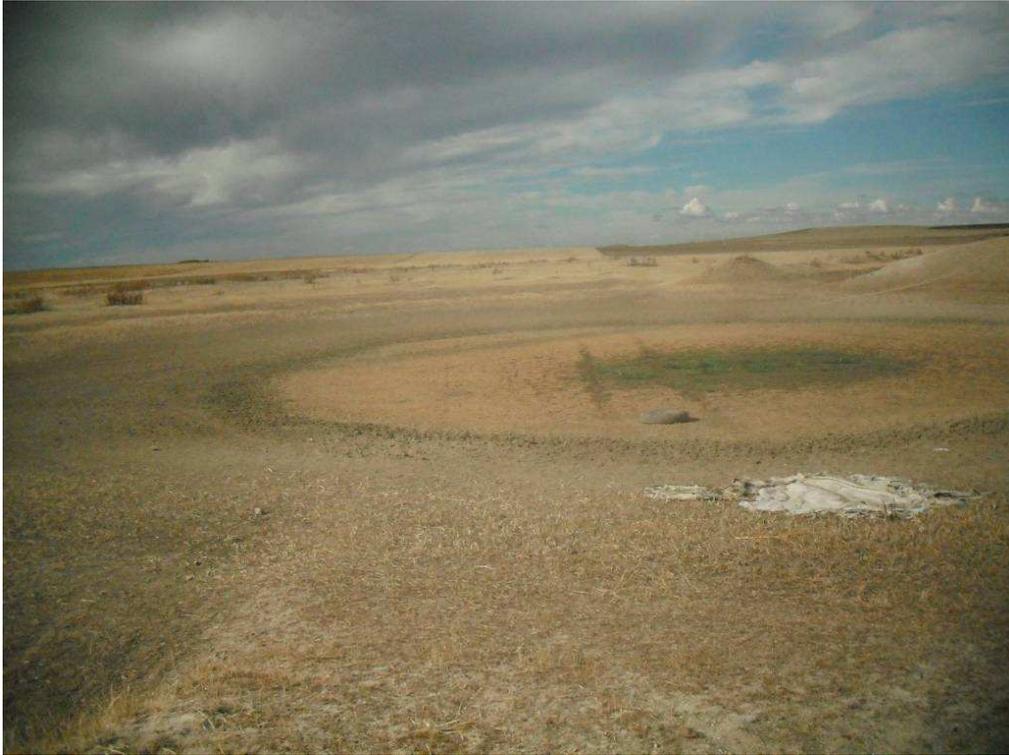
Figura 13. Lavajo de la Nava. Laguna de pequeñas dimensiones, que mantiene algo de agua en su centro. Se ha desviado un arroyo cercano para abastecerla.

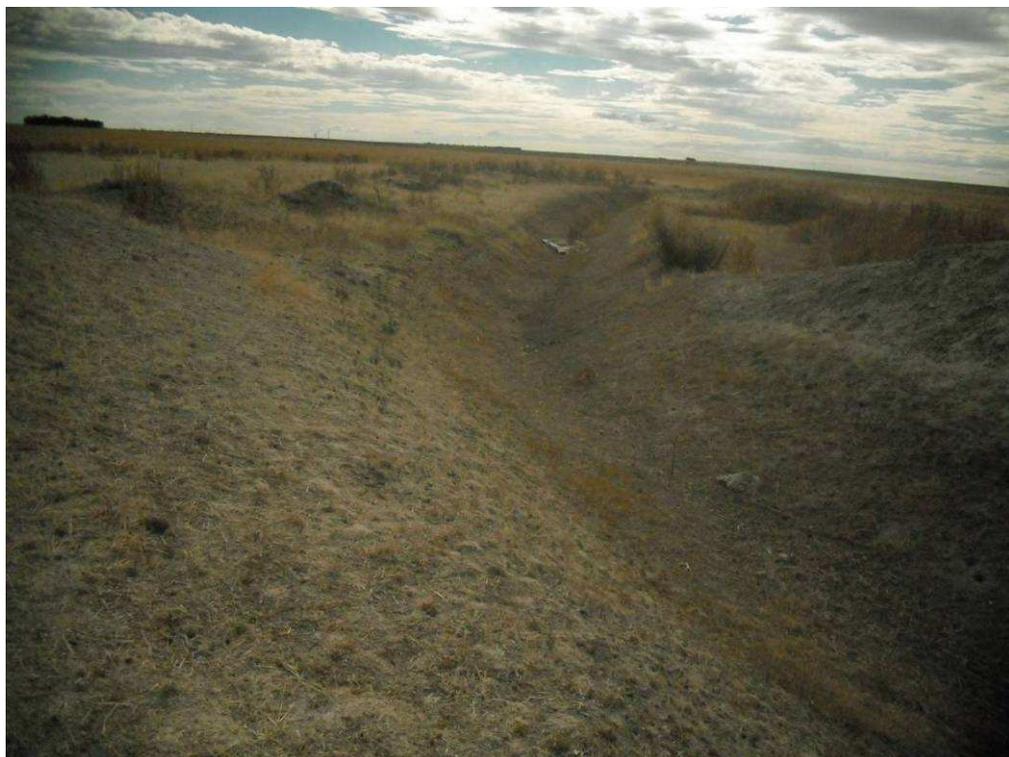
Figura 14. 703. Arroyo canalizado que se dirige hacia el Lavajo de la Nava, para mantener esta laguna durante más tiempo con agua.

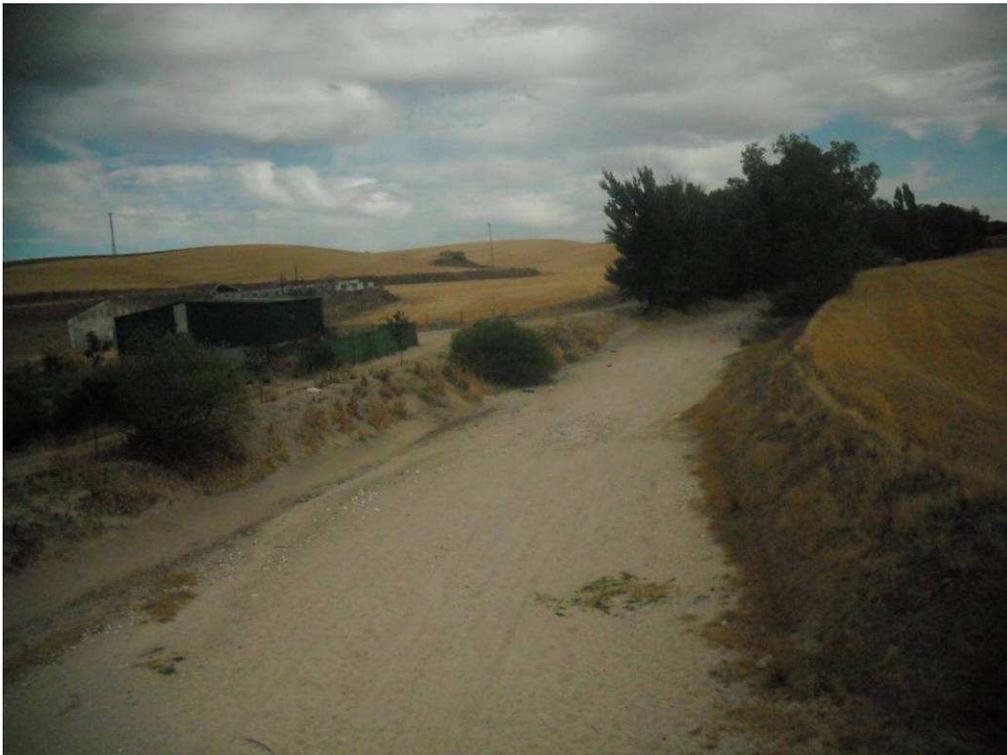
Figura 15. Río Trabancos es un río temporal, en el que el periodo en el que está seco, se alarga debido a las extracciones del acuífero.

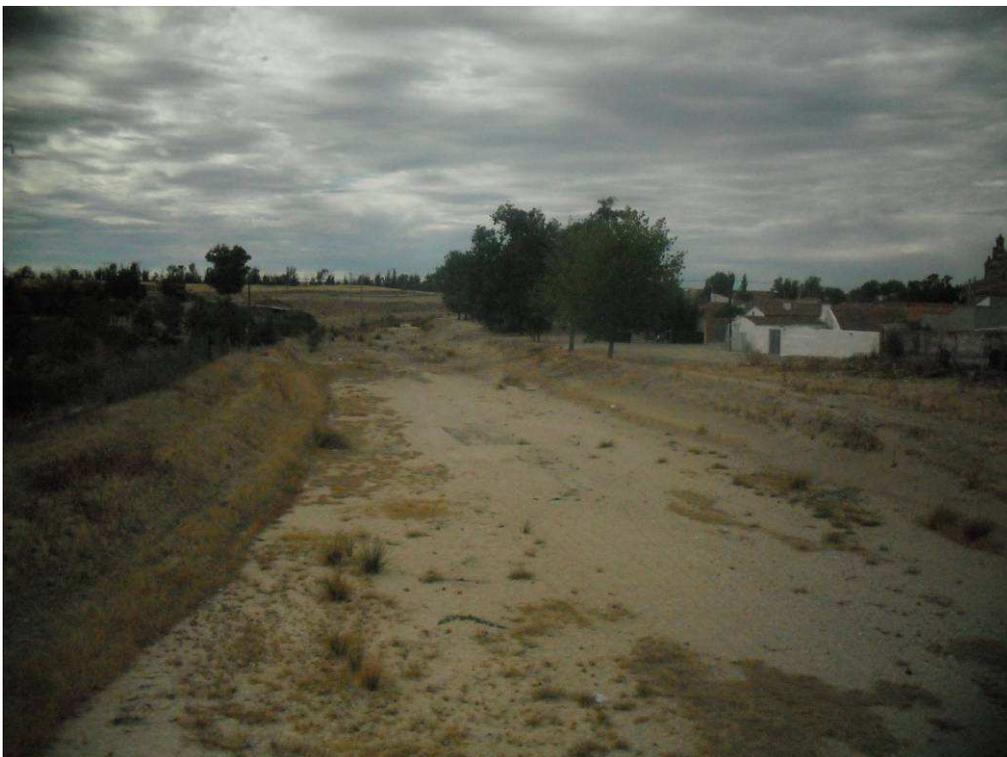
Figura 16. El río Trabancos a su paso por Castrejón de Trabancos, la morfología del cauce se ha modificado para defender las calles de posibles crecidas.

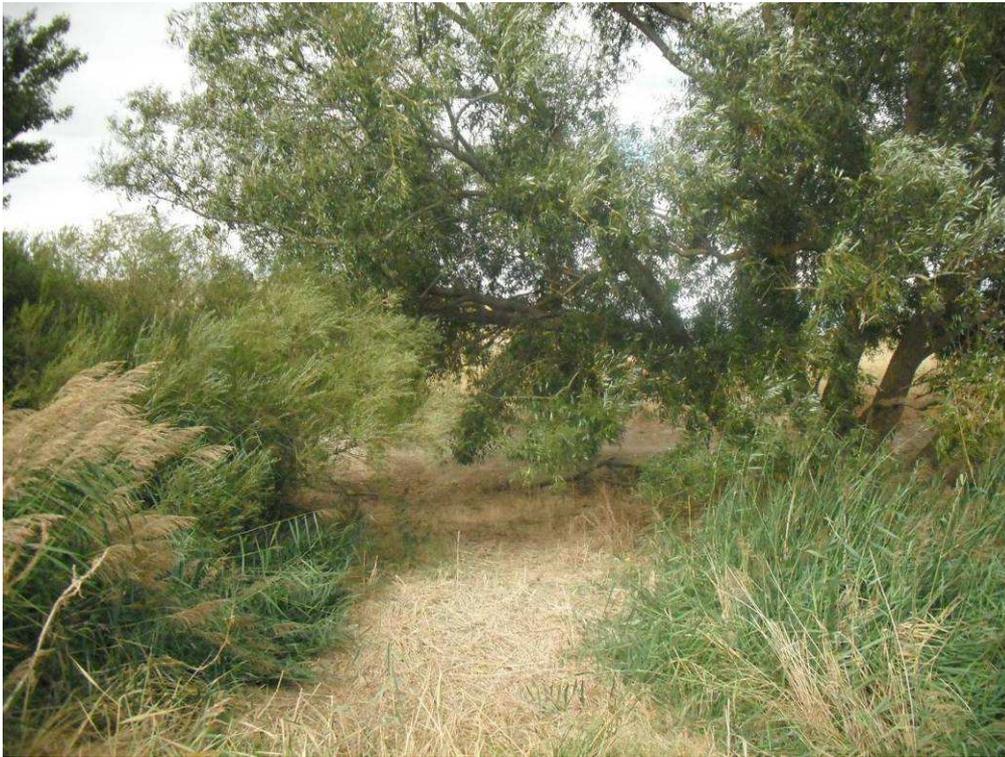
Figura 17. Vegetación de ribera del río Trabancos, alameda-sauceda, tipo de hábitat 92A0.

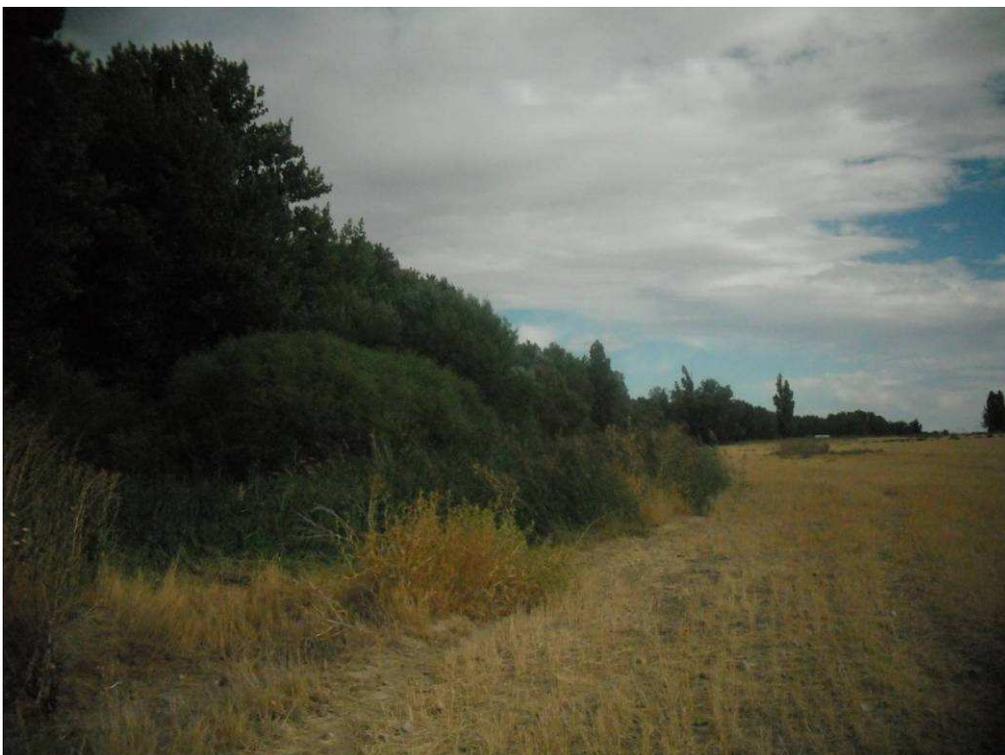
Figura 18. La vegetación de ribera en el río Trabancos se encuentra en algunos secotes formando una banda continua, pero sin embargo, existen tramos en la que se interrumpe la continuidad longitudinal.

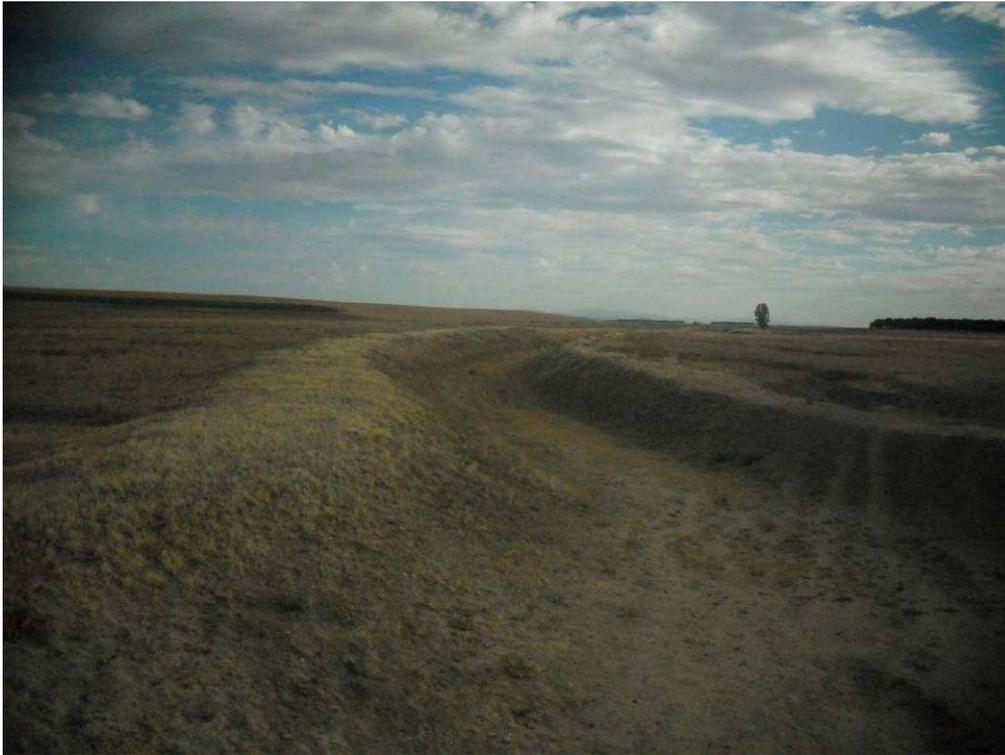
Figura 19. Río Zapardiel, modificación muy severa del cauce, con sección trapezoidal y motas para la protección de los cultivos, la vegetación de ribera ha sido eliminada.

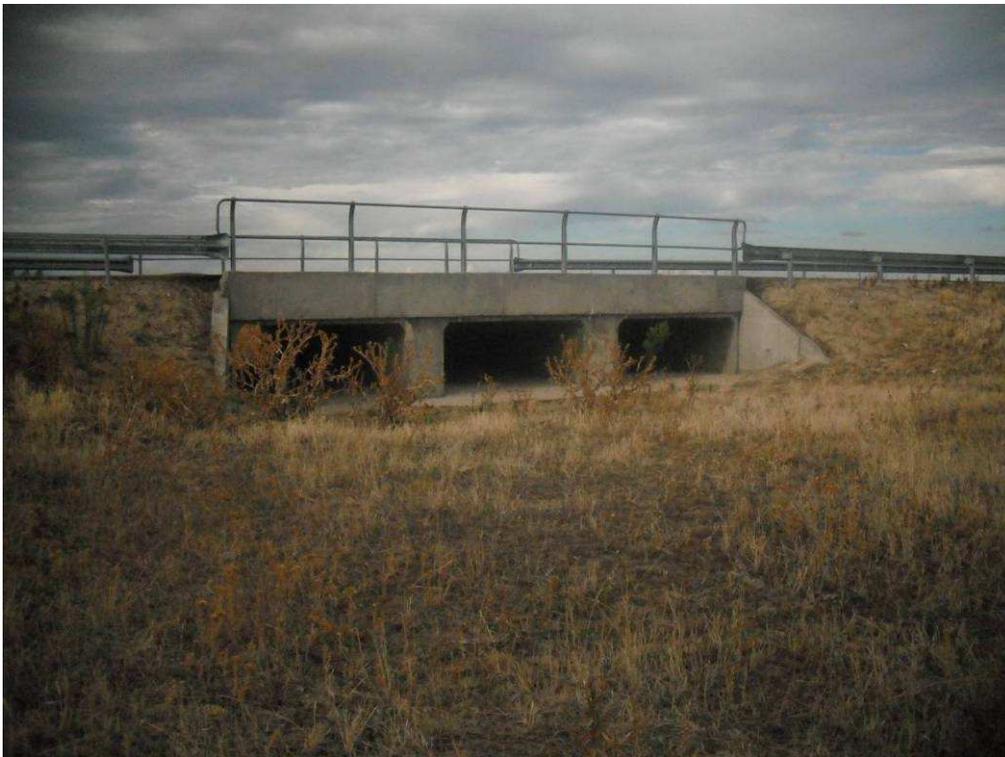
Figura 20. El río Zapardiel, seco al atravesar un puente en la carretera con solera de hormigón.
