RECORRIDOS DE CAMPO

Nombre y clave: ES4160063 Lagunas de Santa María la Real de Nieva

Localidad principal: Laguna Rodrigo y Santa María la Real de Nieva. Segovia, Castilla y León.

Fecha de muestreo: 28-8-2014

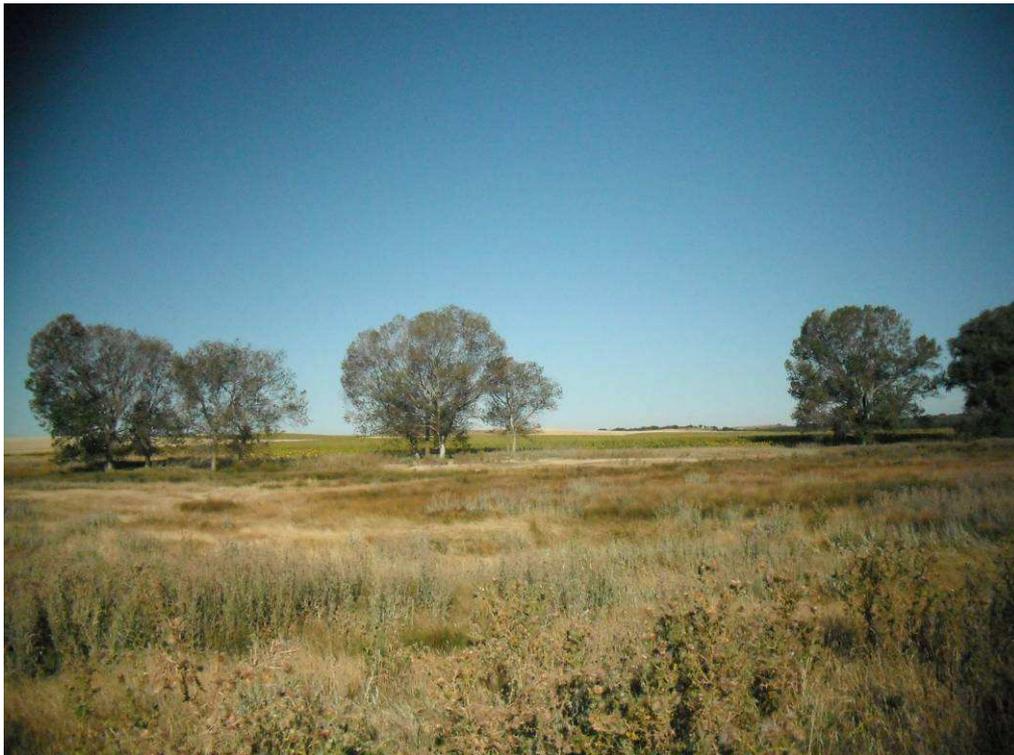
Figura 1. Laguna de Villoslada, situada a la entrada norte del pueblo. Se encuentra seca, se abastece además de por la lluvia, por un arroyo que en la actualidad está seco, se encuentra rodeada de cultivos.

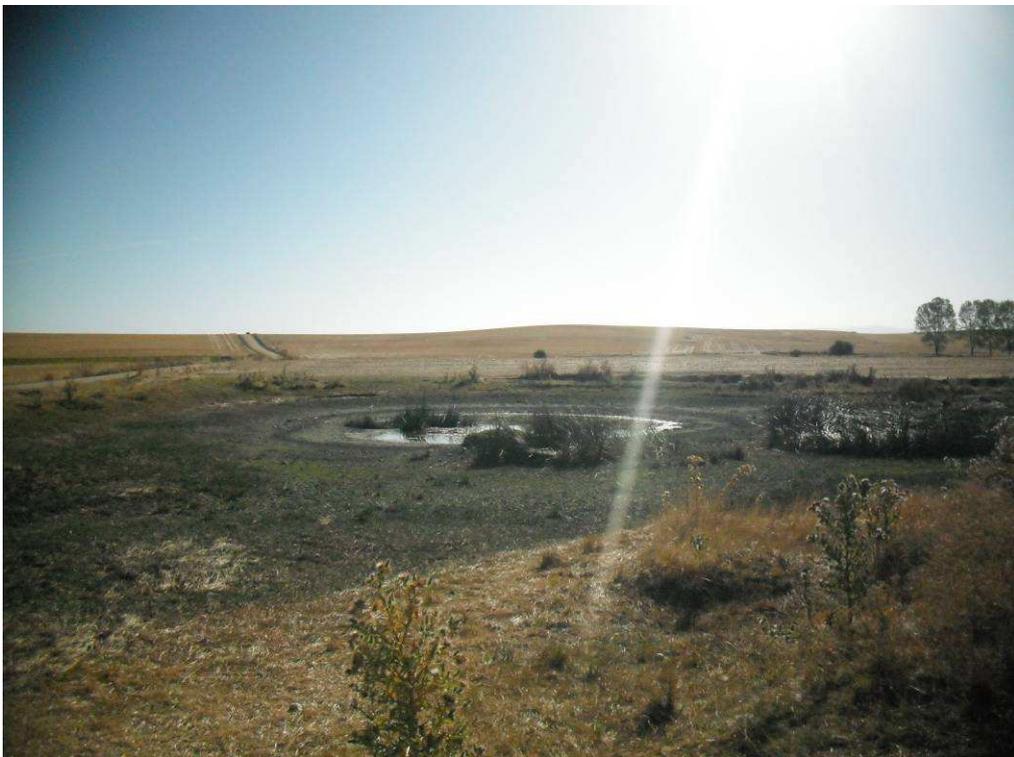
Figura 2. Charca de Mingo Orcón en Villoslada, esta charca se encuentra en una vaguada rodeada de cultivos y de plantaciones de chopo, también la zona mantiene un conjunto de prados con grandes hierbas de carácter higrófilo. Está excavada en su centro y mantiene una lámina de agua de pocos metros de ancho.

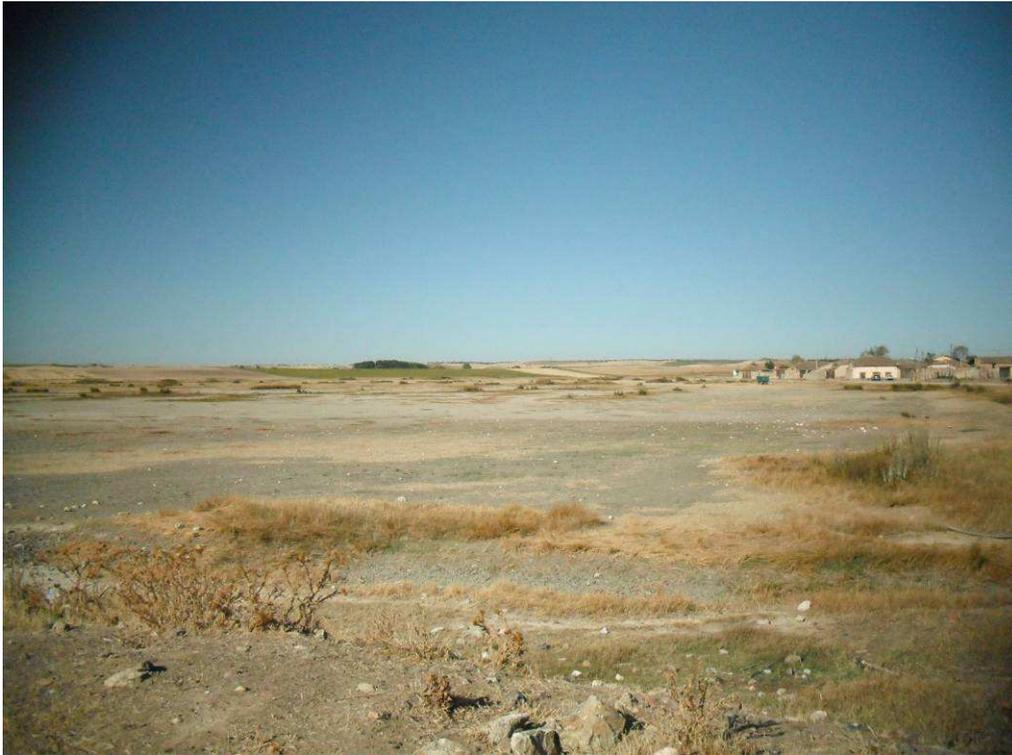
Figura 3. Laguna Rodrigo, la más grande del sistema lagunar de este Espacio, se encuentra junto a un núcleo urbano, es una laguna temporal que mantiene agua entre mediados de otoño y principio del verano. Se abastece por la aportación de la lluvia y por la entrada de dos arroyos temporales en la zona sur.

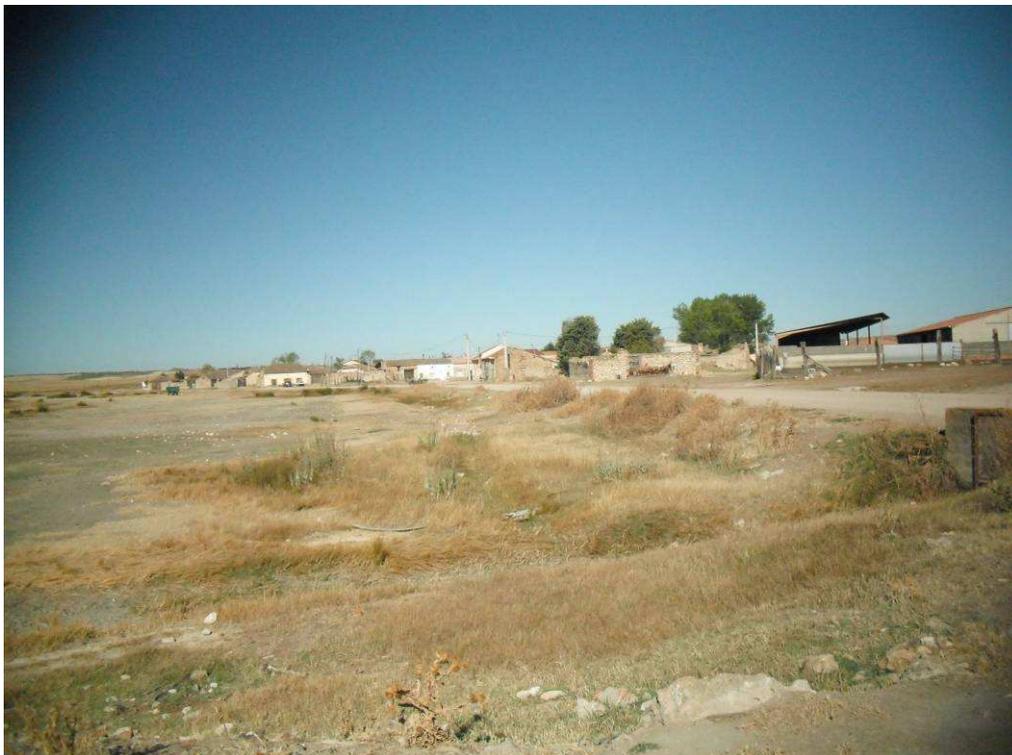
Figura 4. La Laguna Rodrigo ha sufrido varios cambios con la finalidad de mantenerla en unos niveles que no perjudiquen a la población vecina, se ha elevado el talud de su parte norte para proteger el camino y se ha construido un canchales de drenaje con compuerta para evacuar agua cuando esta sube de nivel.

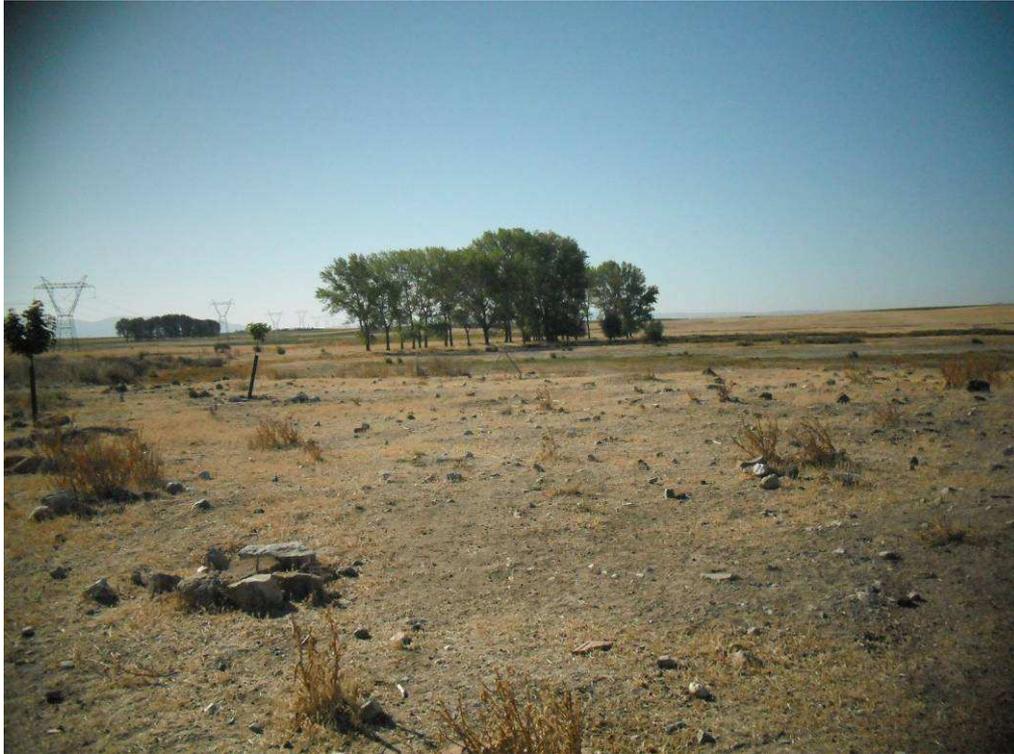
Figura 5. En la zona sur de la Laguna Rodrigo se mantiene algunos árboles de ribera, en la orillas hay una masa de junco de laguna, que se mantiene verde en las proximidades de la entrada de uno de los manantiales que abastece a esta laguna.

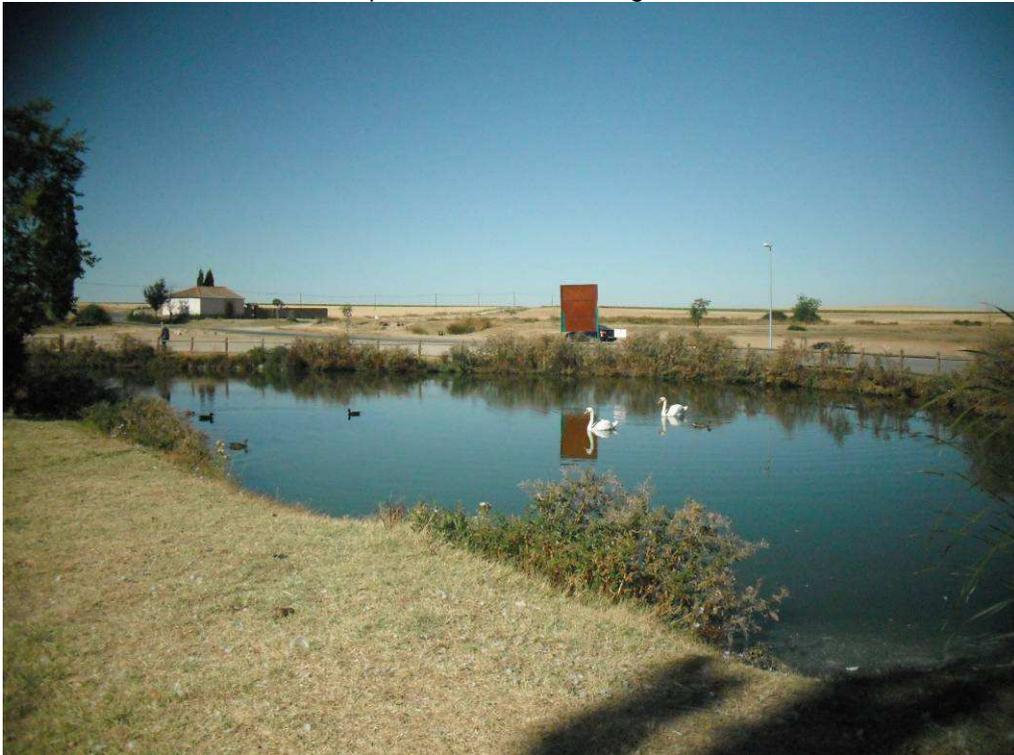
Figura 6. Laguna de Orchando, en el pueblo de Orchando, forma parte de un sistema doble, dos lagunas, que se encuentran al sur de esta localidad. Esta laguna ha sido restaurada mantiene algo de vegetación natural en la orillas, y tienen un vallado perimetral, la lámina de agua es permanente y es muy frecuente encontrar fochas y anátidas.

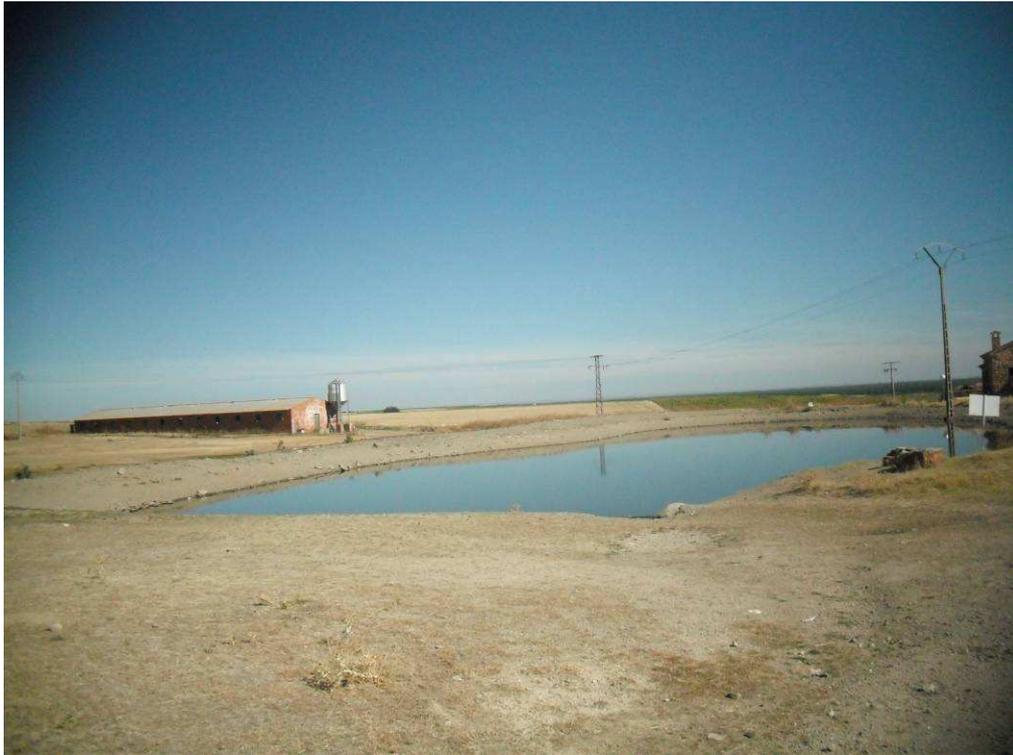
Figura 7. Laguna oeste de la zona de Orcahndo, estas dos lagunas mantienen agua, la morfología se ha modificado aumentando la pendiente de los taludes de las orillas, esta profundización ayuda al mantenimiento de una lámina de agua permanente. No mantiene vegetación acuática ni en la orilla ni en el centro.

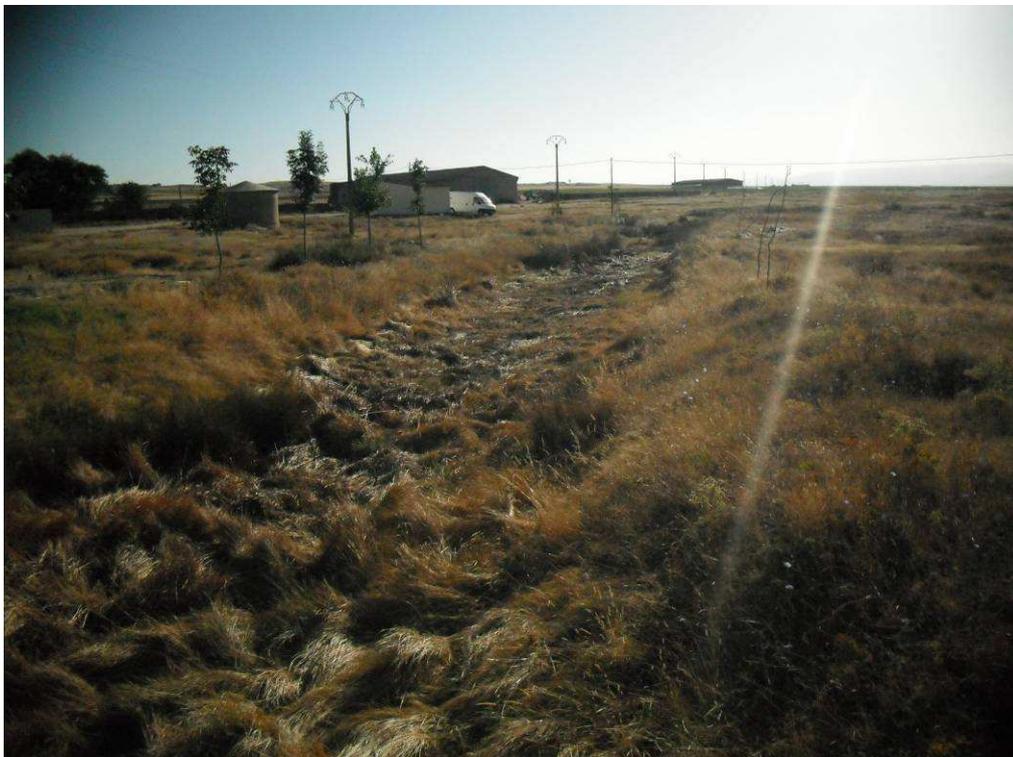
Figura 8. Cauce seco del arroyo Balisa, incluido en el espacio, la zona urbana de este arroyo se encuentra encauzada y sin vegetación de ribera.

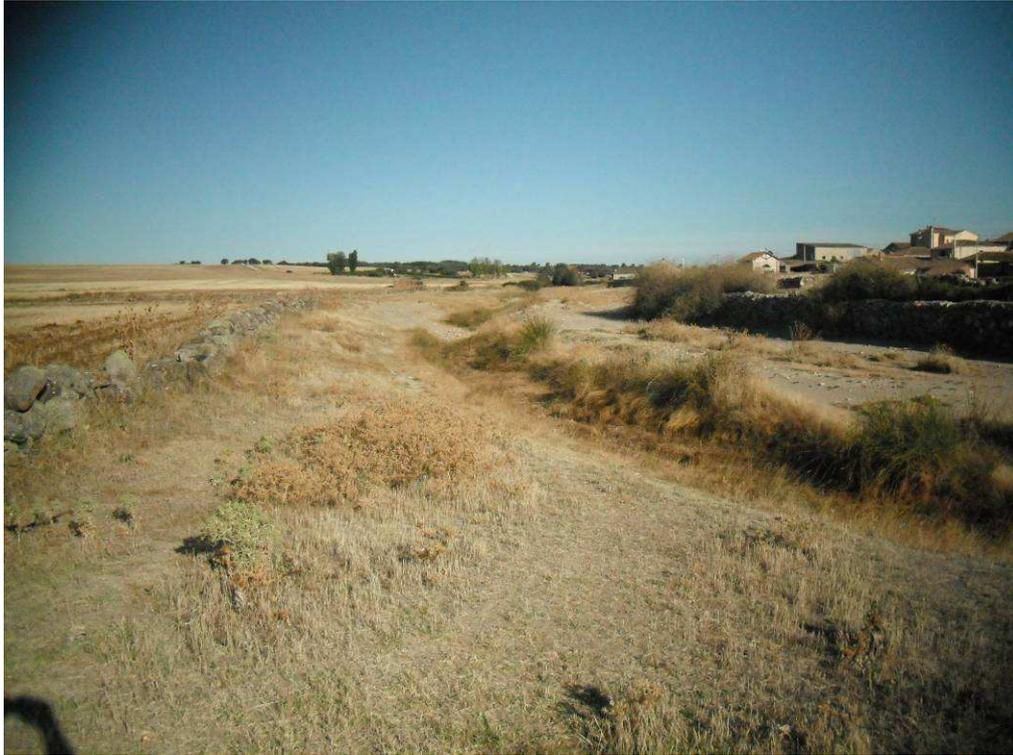
Figura 9. Tramo del río Balisa, incluido en el Espacio, la zona de ribera ha sido restringida a una franja muy estrecha, la vegetación se conserva en parches discontinuos que son más constantes a medida que se el río se adentra en la zona de monte.
