RECORRIDOS DE CAMPO

Nombre y clave: ES4180124 SALGÜEROS DE ALDEAMAYOR

Localidad principal: Boecillo, San Martín de Aldemayor, Valladolid, Castilla y León.

Fecha de muestreo: 8-07-2014

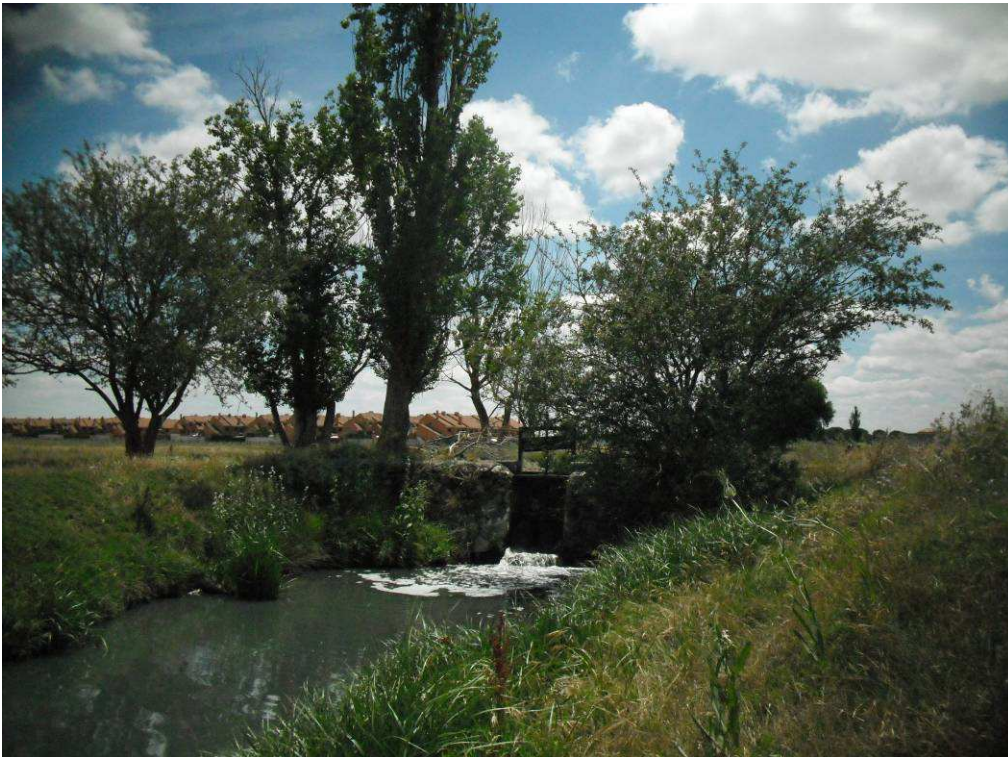
Figura 1. Azud en el arroyo del Molino con código 1645. Se utilizaba para canalizar agua APRA el riego. Es infranqueable y no tiene dispositivo de paso.

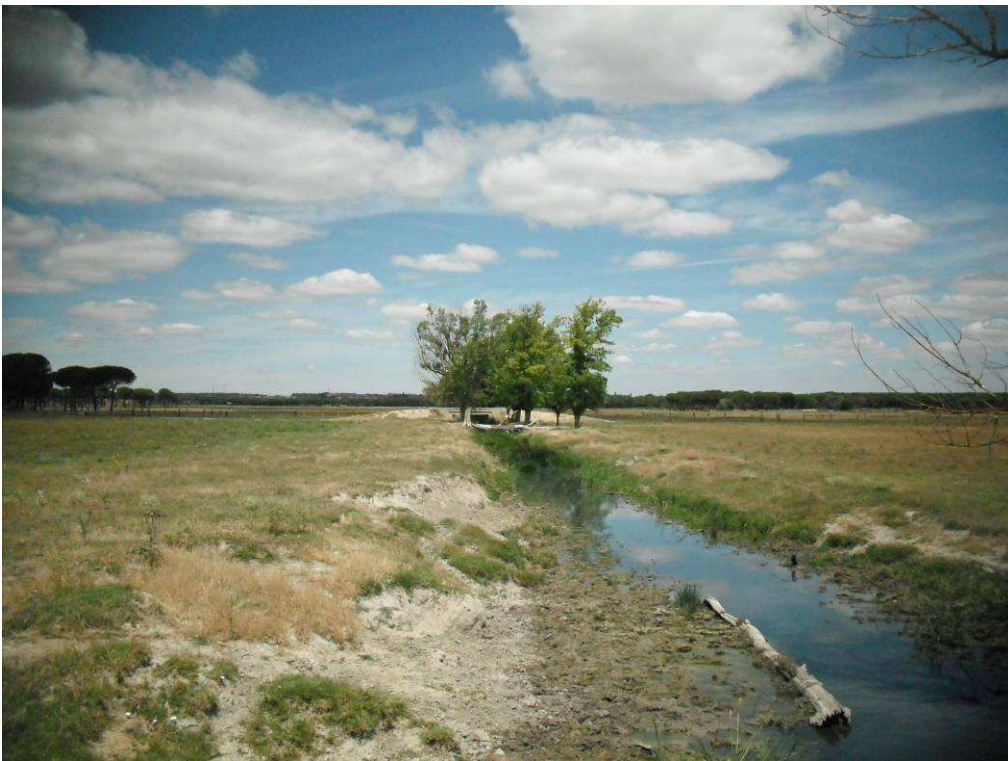
Figura 2. Arroyo del Molino, la morfología del cauce está modificada, la ribera está eliminada y el agua contiene una elevada cantidad de nutrientes.

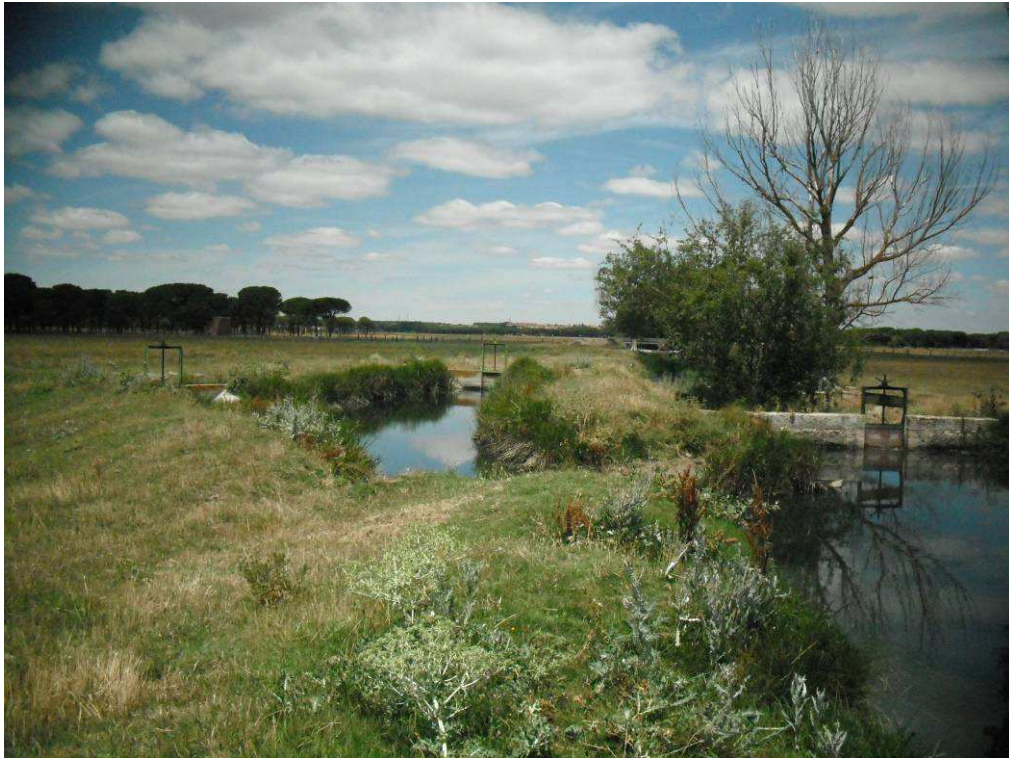
Figura 3. El único azud presente en este arroyo dentro del LIC, produce un remanso aguas arriba, al producir una retención de los caudales.

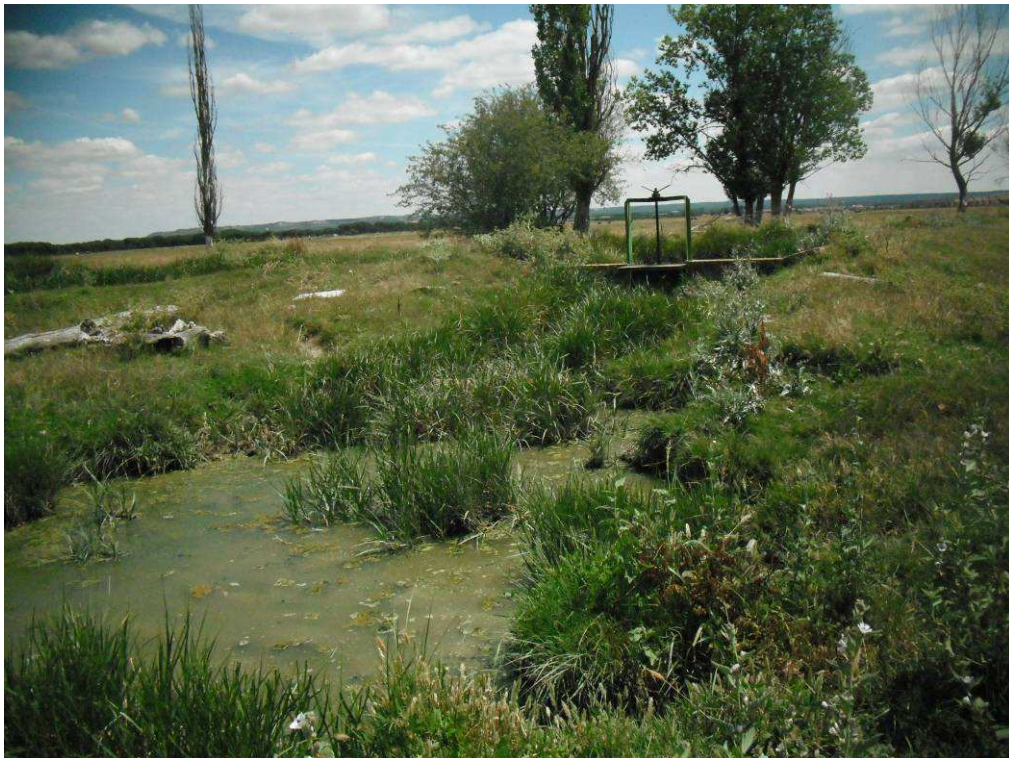
Figura 4. Las aguas retenidas por el azud se encuentran en un mal estado químico.

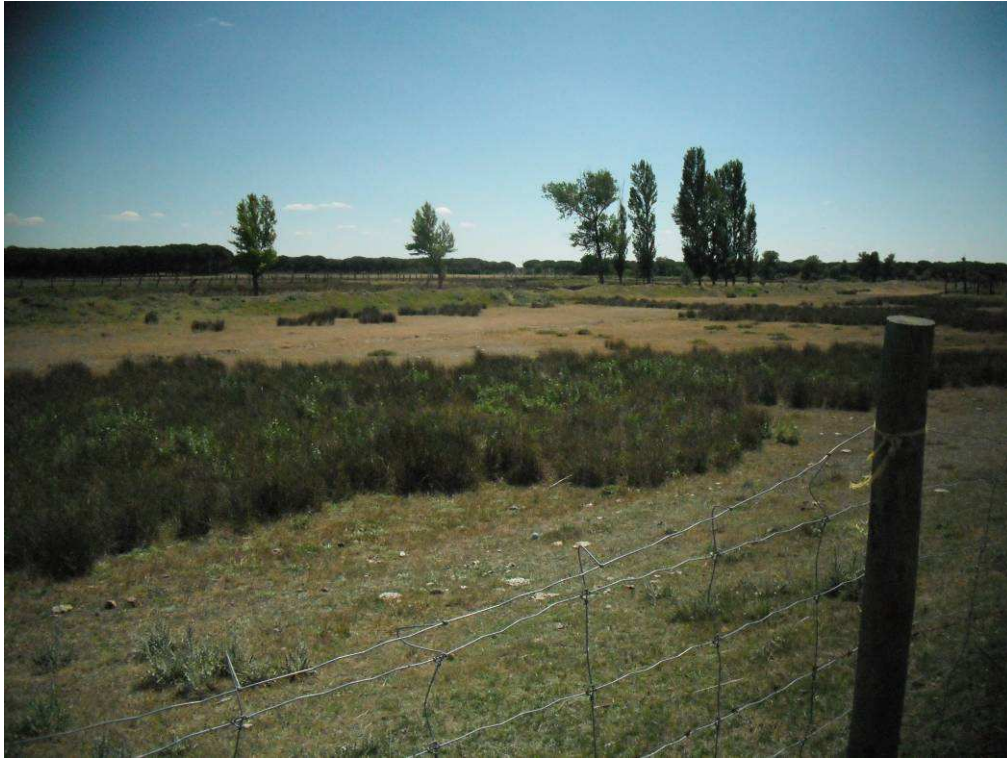
Figura 5. Laguna del Suero, seca en verano, con presencia de macrófitas en las orillas y en su interior, y algunos árboles de ribera en las orillas.

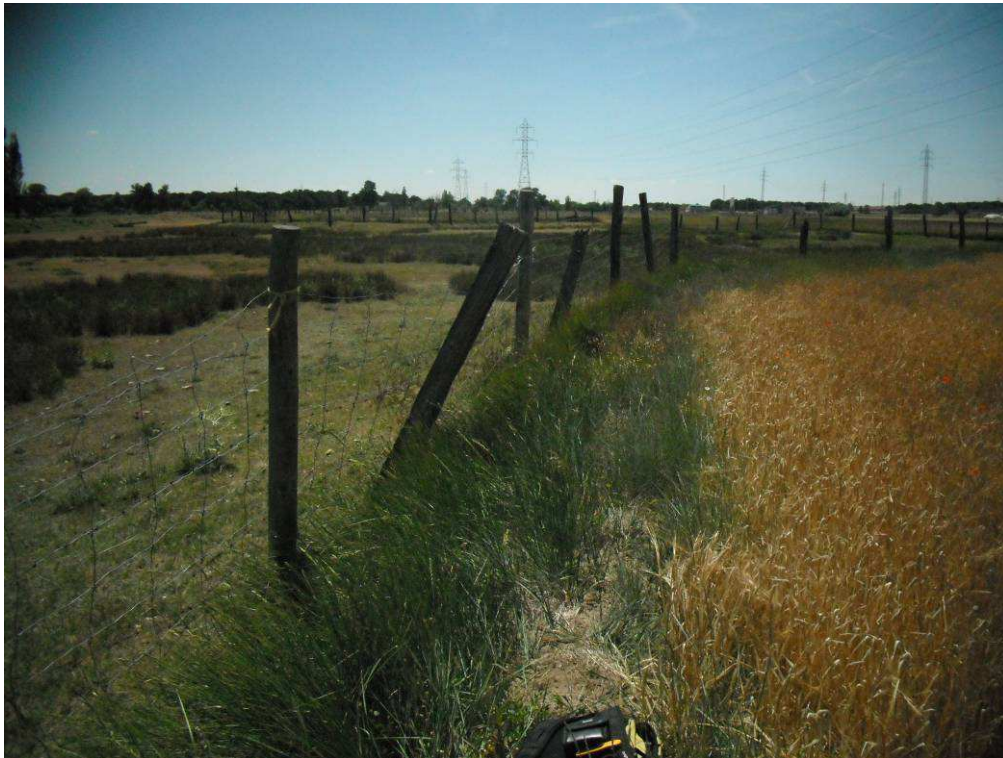
Figura 6. Entre las presiones que soportan estos sistemas lagunares, están las producidas por los cultivos que están rodeando las lagunas y muy próximos, esto produce la incorporación de nutrientes al agua de las lagunas y el descenso de los niveles piezométricos por las extracciones para riego.
