**FICHAS DE DESIGNACIÓN DE MASAS DE
AGUA NATURALES IDENTIFICADAS
PRELIMINARMENTE COMO MUY
MODIFICADAS**

101107 - Laguna de las Salinas (Lagunas de Villafáfila)

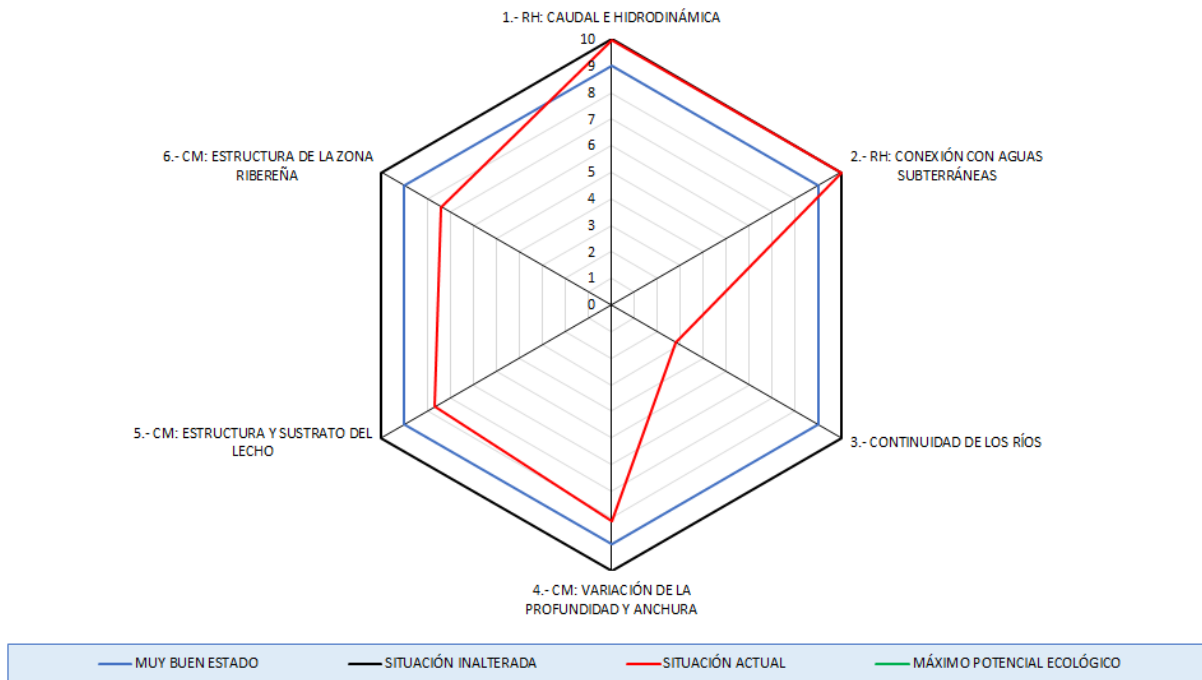
CARACTERIZACIÓN DE LA HIDROMORFOLOGÍA DE LA MASA DE AGUA 30400002

En la masa de agua se ha evaluado el vértice 1 de Caudal e Hidrodinámica, con un valor de 10,0 correspondiéndose a un grado de alteración muy bajo.

Se ha evaluado el vértice 2 de conexión con aguas subterráneas, con un valor 10,0 lo que se corresponde con una situación muy poco alterada.

Elemento de calidad	Indicador	Año	Valor	Estado ecológico
Régimen Hidrológico	Vértice 1. Caudal e hidrodinámica	2020	10,0	Muy bueno
Régimen Hidrológico	Vértice 2. Conexión con aguas subterráneas	2020	10,0	Muy bueno
Condiciones morfológicas	Vértice 3. Continuidad en los ríos	2020	2,8	Deficiente
Condiciones morfológicas	Vértice 4. Variación profundidad y anchura	2020	8,1	Bueno
Condiciones morfológicas	Vértice 5. Estructura y sustrato del lecho	2020	7,7	Bueno
Condiciones morfológicas	Vértice 6: Estructura zona ribereña	2020	7,4	Bueno

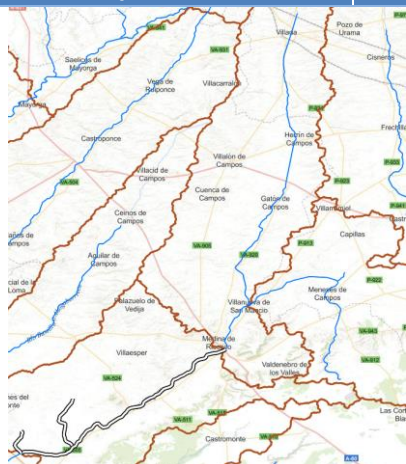
ES020MSPF000000125– Río Sequillo 2

El río Sequillo se divide en tres masas de agua, situándose inmediatamente aguas arriba de la masa río Sequillo 2, la masa río Sequillo 1, en la cual se han identificado los mismos problemas de canalización.

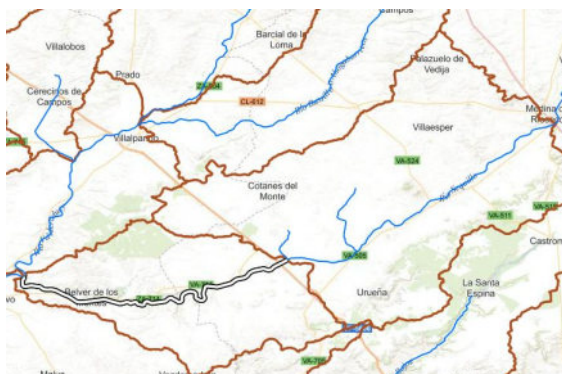
El río Sequillo se divide en tres masas de agua, situándose inmediatamente aguas arriba de la masa río Sequillo 3, la masa río Sequillo 2, en la cual se han identificado los mismos problemas de canalización.

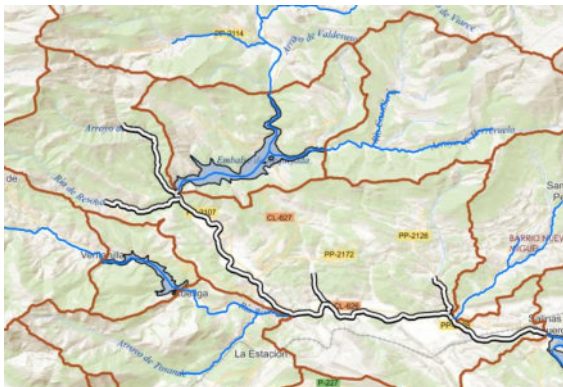
Se ha identificado preliminarmente como HMWB por la alteración que supone aguas arriba la presencia del embalse de regulación de La Requejada

Nombre:	Embalse de La Requejada
Superficie:	3,25 km ²
Capacidad:	64,73 hm ³
Aportación:	143,9 hm ³

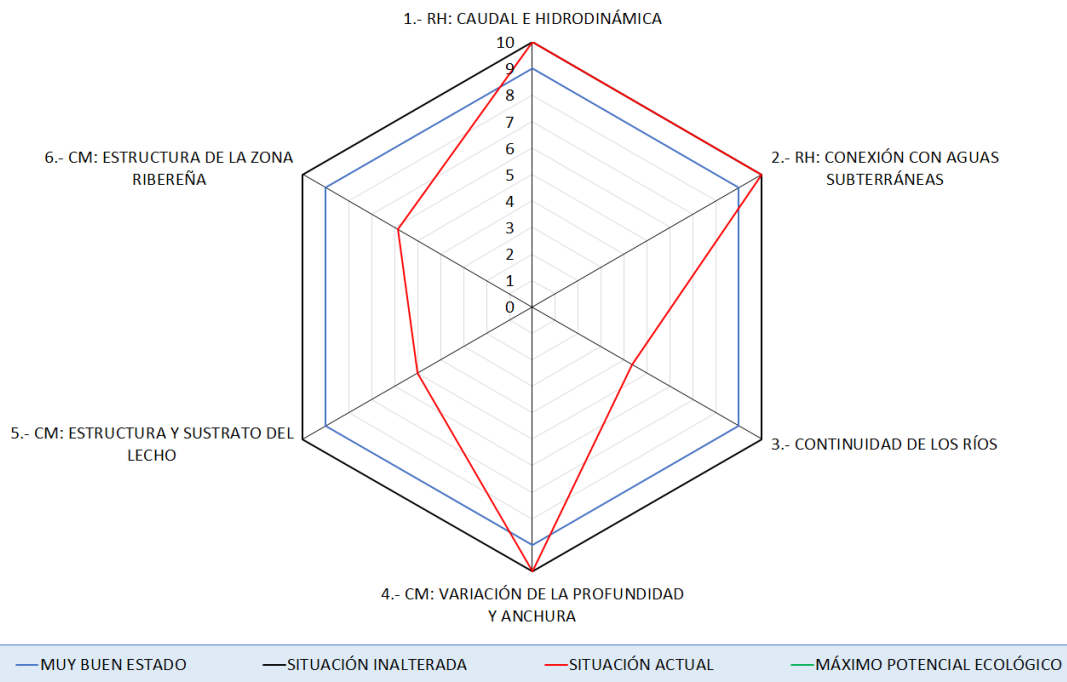
CARACTERIZACIÓN DE LA HIDROMORFOLOGÍA DE LA MASA DE AGUA 30400561

En la masa de agua se ha evaluado el vértice 1 de Caudal e Hidrodinámica, con un valor de 10,0 correspondiéndose a un grado de alteración muy bajo.

Se ha evaluado el vértice 2 de conexión con aguas subterráneas, con un valor 10,0 lo que se corresponde con una situación muy poco alterada.
