**Código: 11**

**Nombre:** Alto Arlanza (hasta Quintanar de la Sierra) y afluentes.

## 1. IDENTIFICACIÓN

### 3. ESQUEMA CARTOGRÁFICO

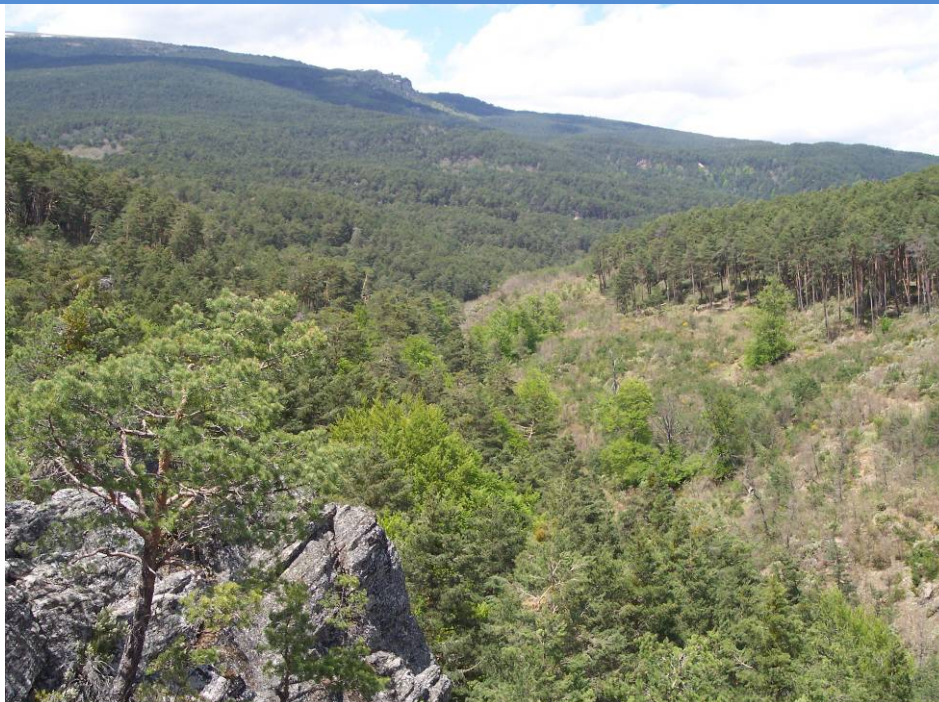
F.11.1.- El valle del Alto Arlanza, desde unos 3 km al norte de Quintanar de la Sierra.

Desde Quintanar de la Sierra (1.117 m de altitud) y hacia el norte, el Alto Arlanza conforma un ancho valle, cuya anchura oscila entre aproximadamente 1 km. (inmediatamente al norte de Quintanar) y los 5 km en la zona de cabecera. En ésta, la línea de cumbres (límitrofe con la cuenca del Najerilla: Cuenca del Ebro) oscila entre los 2.049 m al oeste (vértice Campiña, en cuya vertiente norte se localiza el complejo lagunar glaciar de Neila), los 1.405 m del Puerto de El Collado (carretera Quintanar-Neila), en el centro, y los 1.700 m al este.

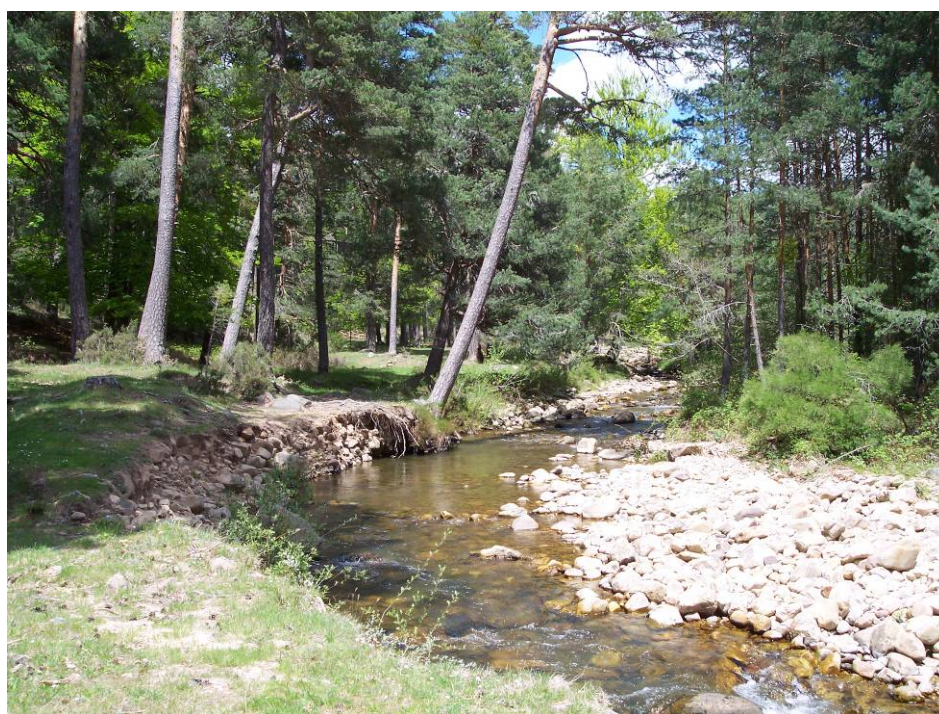
F.11.2.- Curso del Alto Arlanza, entre pinares, a unos 4 km al norte de Quintanar de la Sierra. Los árboles de verdor más intenso corresponden a hayas.

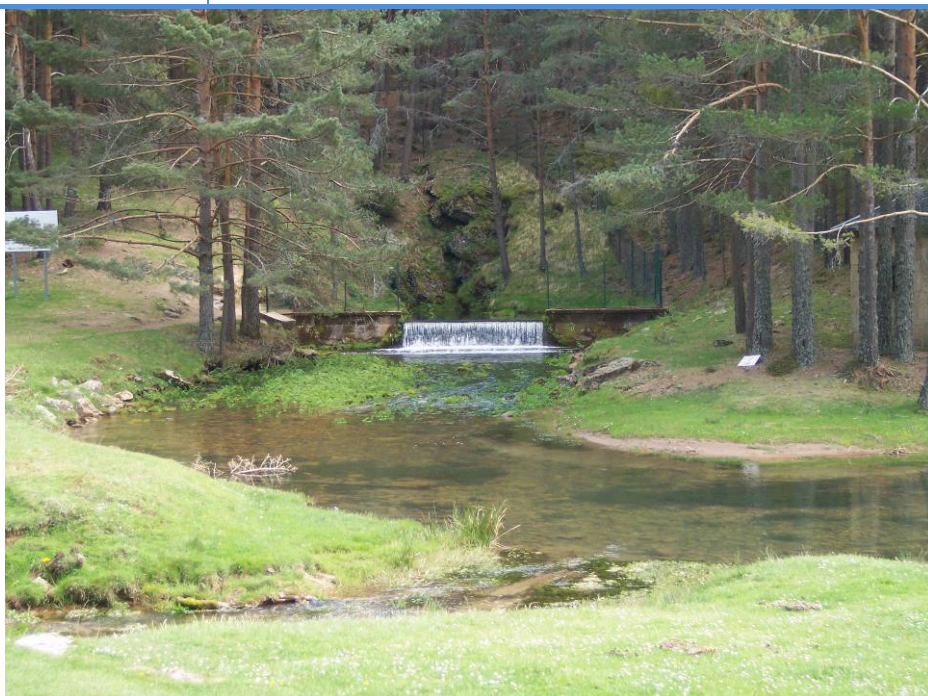
F.11.3.- Nacimiento del río Arlanza, en Fuente Sanza, 6 km al norte de Quintanar de la Sierra.

El Alto Arlanza conforma un valle en “V”, labrado en materiales areniscosos y conglomeráticos de la Facies Weald (Cretácico inferior). El río nace en Fuente Sanza, a 1.270 m de altitud, y a unos 2 km de la línea de cumbres de la cabecera, a favor de contactos litológicos, siendo el agua en gran parte de infiltración nival en depósitos de ladera y glaciares, suprayacentes.

En varios puntos del tramo, se han promovido áreas de adecuación recreativa que, de momento, se han limitado a la construcción de mesas, bancos y zonas de barbacoa. Una de ellas se presenta en Fuente Sanza y, en este caso, la protección del nacimiento del río ha comportado la construcción de una alameda y dique que, para impedir el acceso al nacimiento, y buscando su protección, ha desvirtuado notablemente el paisaje.

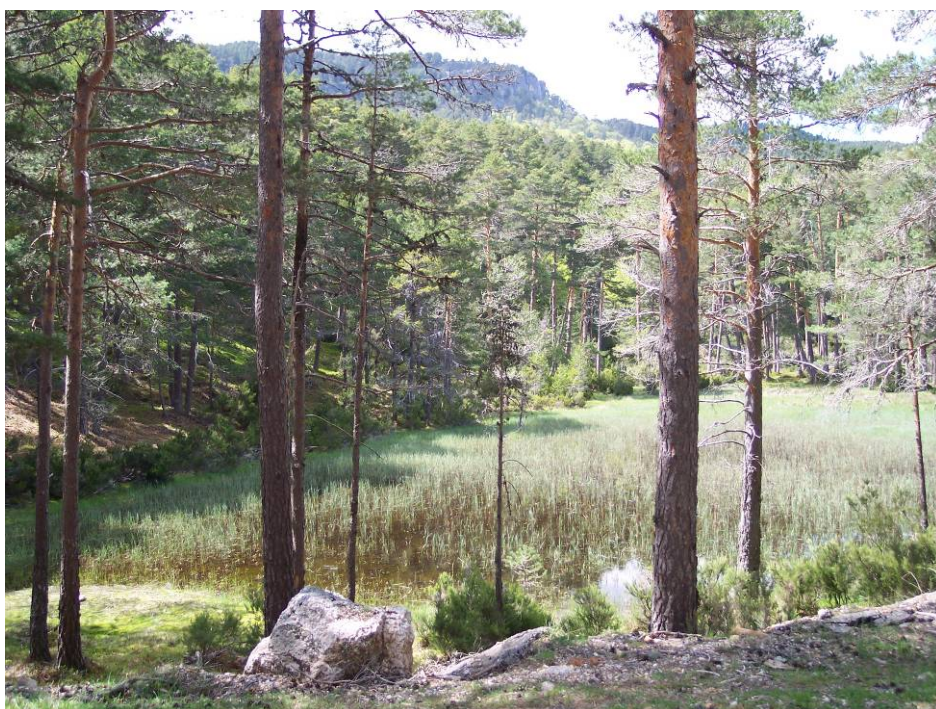
F.11.4.- Laguna glaciar al sur del paraje de El Contadero. Al fondo, cumbres cercanas al vértice Campiña.

Los depósitos y morfología glaciares más notables se presentan en la parte occidental (o derecha) de la cabecera y corresponden a la prolongación suroriental del complejo de Neila, ya en la cuenca hidrográfica del Ebro. Existen varias lagunas, parcial o casi totalmente colmatadas, limitadas al sureste por depósitos morrénicos, localizadas a 1.460-1.520 m de altitud, al pie del mencionado vértice Campiña. La contemplación paisajística de estos depósitos y morfología se ve notablemente impedida al encontrarse en pleno bosque de pinos.

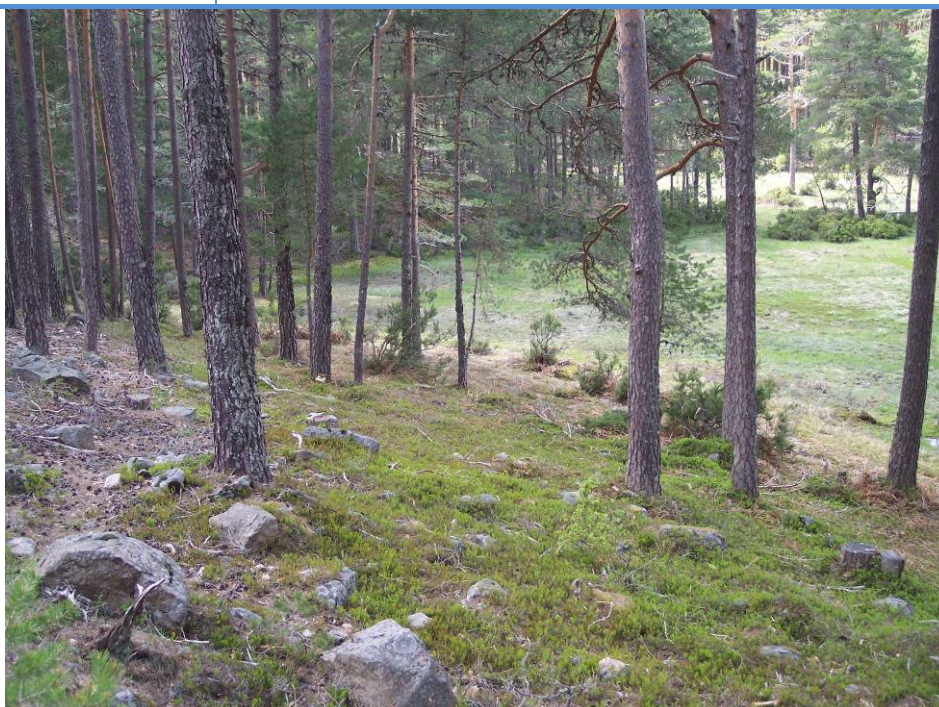
F.11.5.- Laguna glacial, en este caso, colmatada, al sur del paraje El Contadero. En primer término, depósitos morrénicos que limitan la laguna por el sureste.

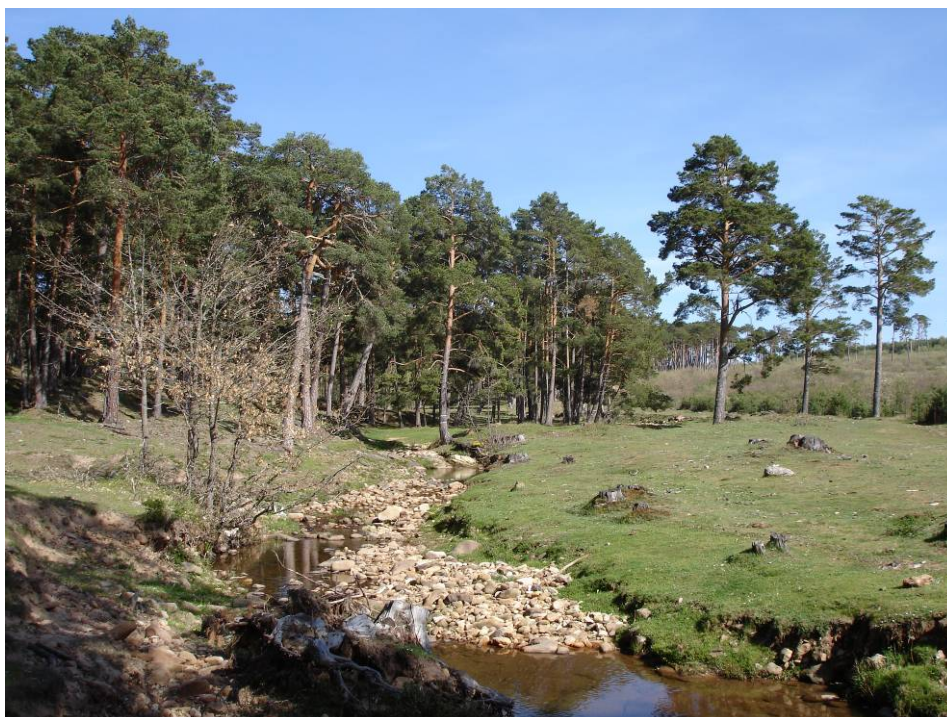
F.11.12.- Arroyo Camporredondo.

El arroyo Camporredondo carece casi por completo de vegetación de ribera, sólo pies muy aislados de *Rubus ulmifolius* y *Salix triandra*. La vegetación del cauce está constituida por pinos y pequeñas matas de melojo, además el cauce sufre fuertes problemas de erosión en sus márgenes.

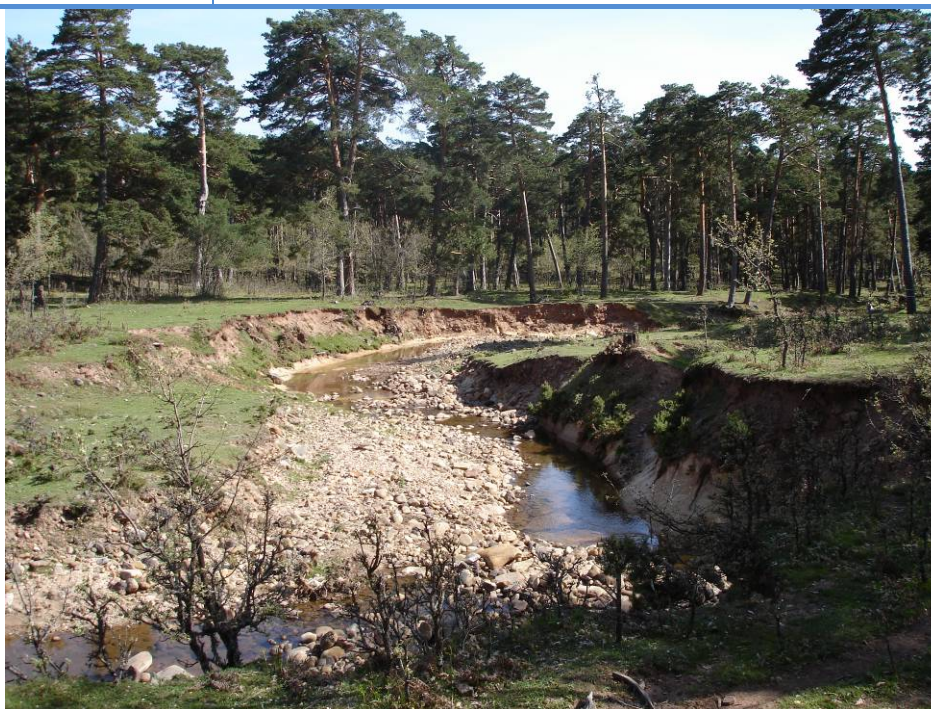
F.11.13.- Arroyo Camporredondo.

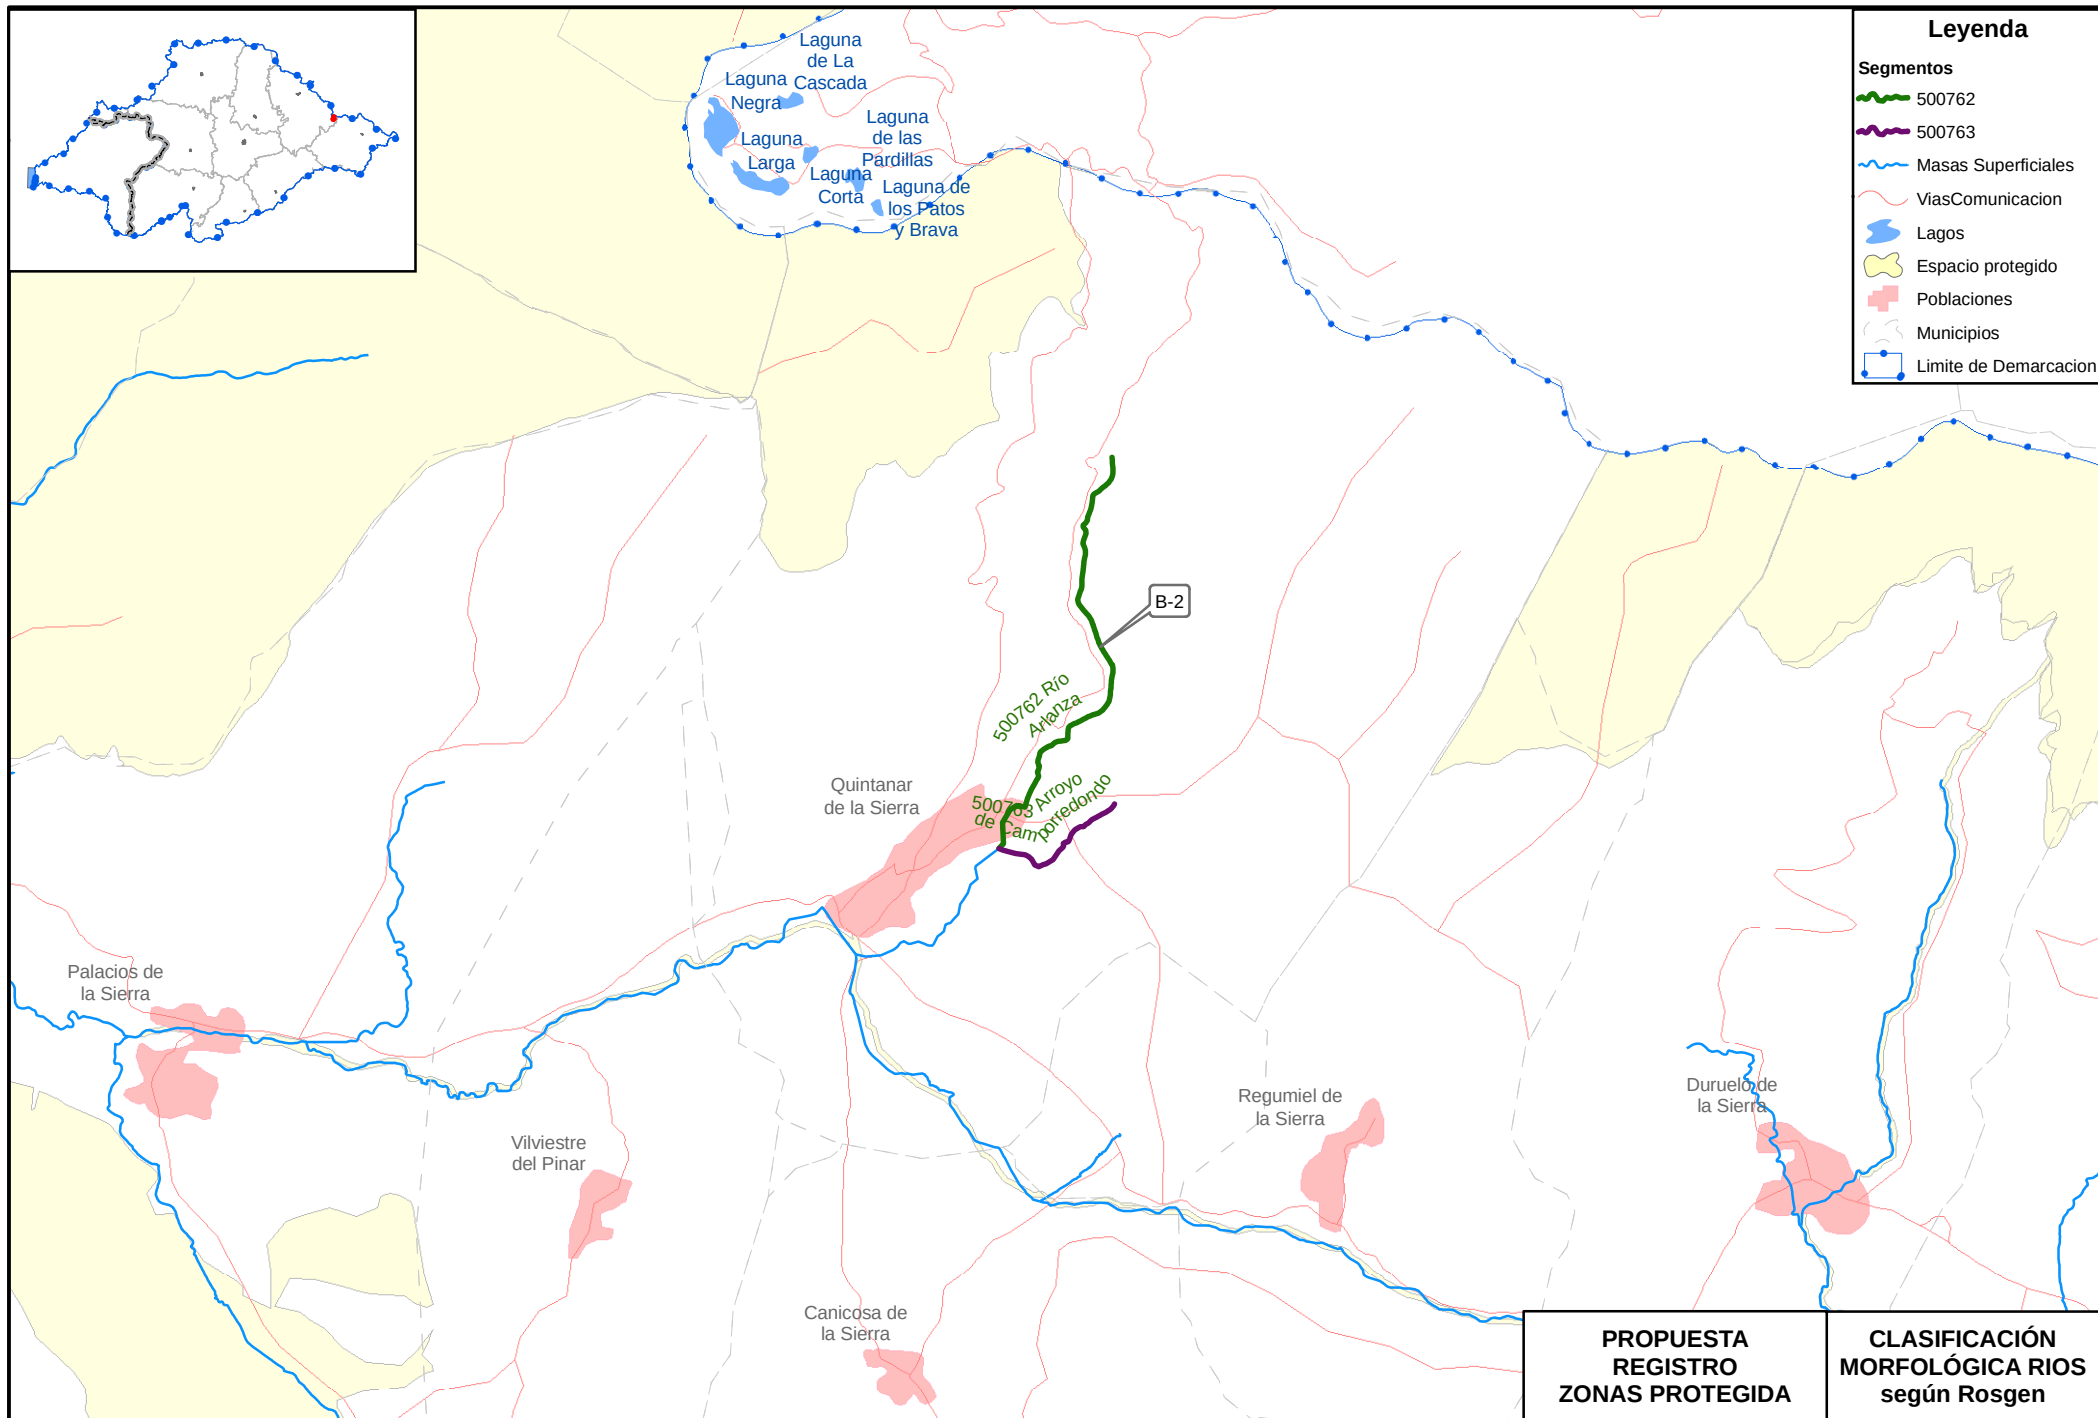
| CÓDIGO TRAMO: 11 NOMBRE: Alto Arlanza (hasta Quintanar de la Sierra) y afluentes | | | | | | | | | bankfull | | flood prone | | | tipo | |
|---|---|---|---|---|---|---|---|---|---|---|---|---|---|---|---|
| Nombre (Nombre del río o arroyo) | Masa | Seg. | L. del tramo (m) | L. recta (m) | Cota inicio | Cota final | Sinuosidad | Pendiente | Anchura (m) | Profundidad (m) | Anchura (m) | W/D | Excav. | letra | núm. |
| R. Arlanza | 278 | 500762 | 4.742 | 4.043 | 1.236 | 1.110 | 1,17 | 0,027 | 11,50 | 0,40 | 24,60 | 28,75 | 2,14 | B | 2 |
| A. Camporredondo | 278 | 500763 | 1.484 | 1.228 | 1.153 | 1.110 | 1,21 | 0,029 | | | | | | | |
