| <b>Código:</b> 50 | <b>Nombre:</b> Arroyo de Riocamba. |

## 1. IDENTIFICACIÓN

El tramo a designar como Reserva Natural Fluvial comprende la masa de agua definida en el arroyo de Riocamba, la cual supone un tercio de la longitud total de este arroyo, aproximadamente desde el límite entre los municipios de Monte de Riocamba y Villaselán hasta la desembocadura en el río Cea. Sin embargo, el área de interés de este arroyo incluye su cabecera, la cual no está definida como masa de agua. De acuerdo al Reglamento de Planificación Hidrológica, las reservas naturales fluviales son masas de agua en un estado de conservación elevado, apenas alteradas, razón por la que la Reserva Natural Fluvial se ha definido en la masa de agua DU-111 (ver apartado 2 de esta ficha). No obstante, se valorará la necesidad de que la zona alta del arroyo quede sujeta a las mismas medidas de protección que se establezcan para el resto del curso fluvial, declarado como zona protegida.

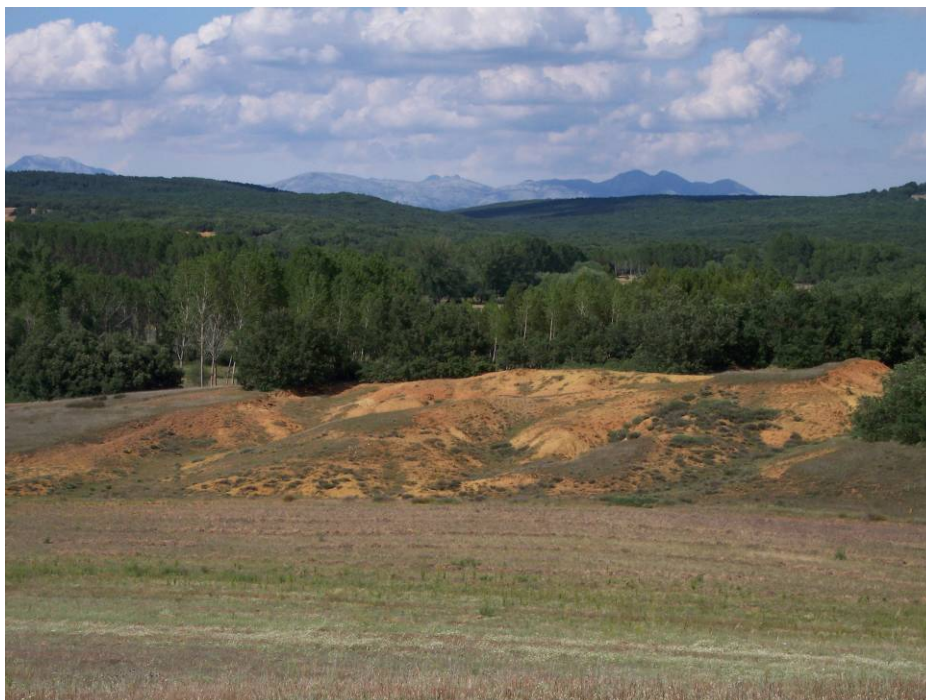
F.50.1.- Partes medias del valle del arroyo Riocamba, vista hacia el norte.

El arroyo Riocamba conforma un valle fluvial en “V” muy abierta, con laderas muy tendidas y con fondo relativamente plano y ancho. Está labrado en formaciones limosas y de gravas, de color anaranjado, correspondientes al relleno terciario de edad Mioceno, de la Depresión del Duero.

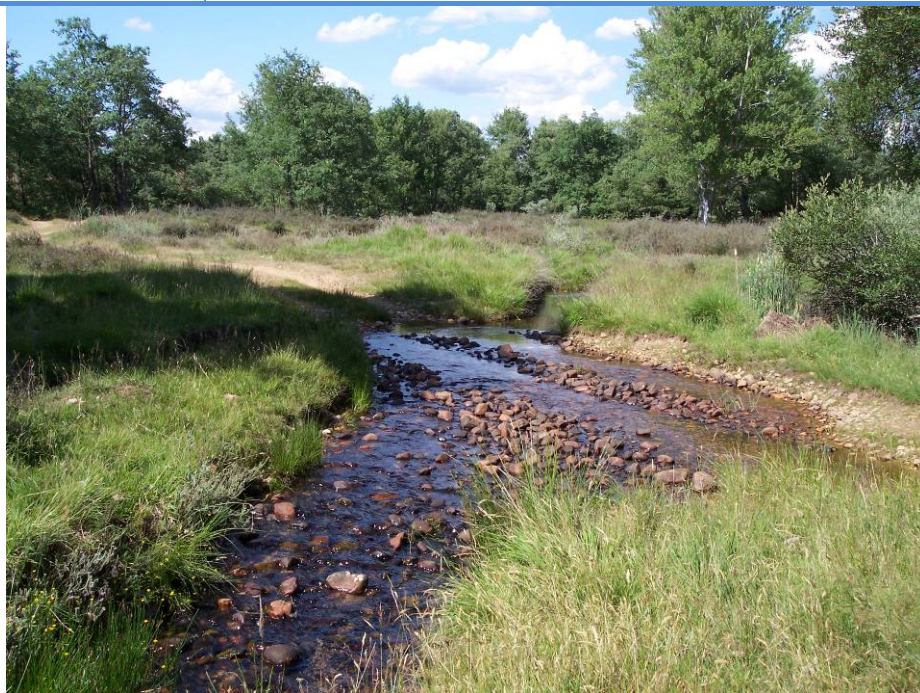
F.50.2.- El arroyo Riocamba, en su parte media.

El arroyo presenta, en planta, un cauce relativamente regular, aunque en varios puntos muestra tendencia meandriforme (decamétrica) y al anastomosamiento, y de una anchura inferior a los 5 m. El cauce presenta un fondo de gravas, directamente heredadas de la raña del sediaplano y puede estar limitado de los depósitos de fondo de valle en los que desarrolla, por un escarpe de altura inferior a 1 – 1,5 m, aunque en otros muchos puntos, el cauce conforma a manera de pequeños abanicos aluviales, con derrames de gravas, que enlazan casi al mismo nivel con la superficie del fondo de valle. Asimismo, en los escarpes se observa cómo el fondo de valle está constituido por gravas, también procedentes directamente del desmantelamiento de dicho sediaplano del interfluvio.

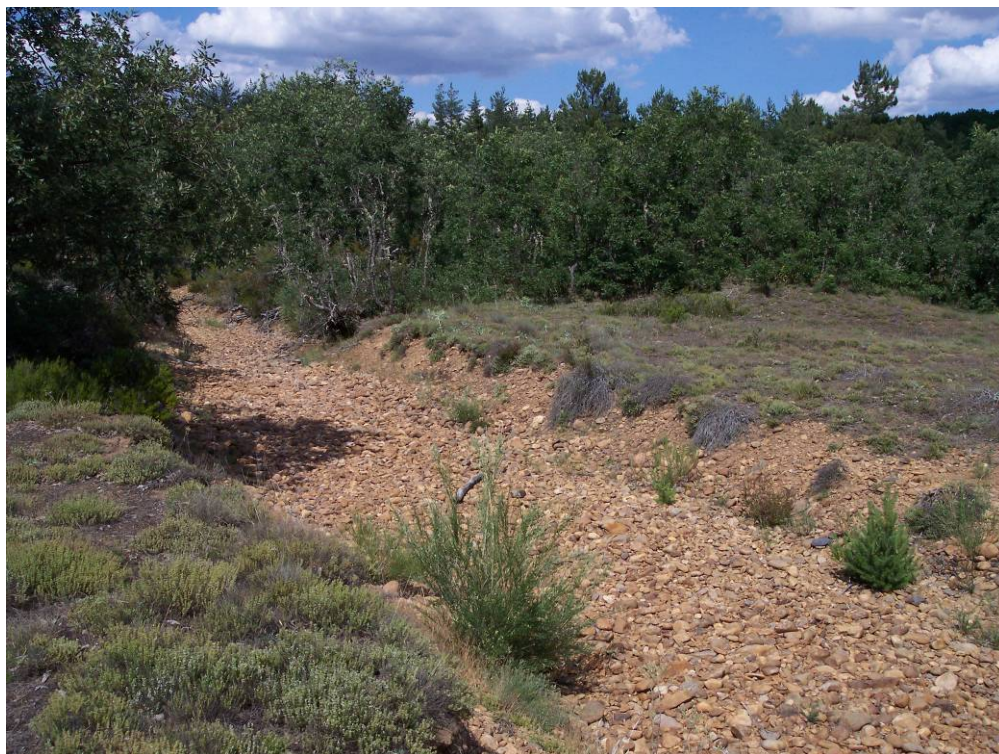
F.50.3.- El arroyo Riocamba, seco (junio-julio) en su parte alta.

Puesto que el arroyo nace en un interfluvio, que está constituido, además, por litologías impermeables, los aportes hídricos son muy estacionales y dependientes, fundamentalmente, de las épocas de lluvia. Gran parte del arroyo (en especial, las partes media y alta del mismo) presentan, pues fenómenos de estiaje y están secas en los meses estivales.
