Código: 67 Nombre: Río Corneja. 1. IDENTIFICACIÓN Localización: Provincia: Ávila. Municipios: Navacepedilla de Corneja, Villafranca de la Sierra. Subzona: Tormes. Villanueva del Campillo Arroyo Merdero Bonilla de la Sierra r de Corneja Ri Villafranca de la Sie Estación de la red de referencia Masas de agua de ríos Propuesta río Corneja Red hidrográfica _ Límite municipal Carreteras. Tipo: ORDEN 1 ORDEN 2 ORDEN 3 NACIONAL

ANEJO 3. ZONAS PROTEGIDAS

Código: 67 Nombre: Río Corneja.

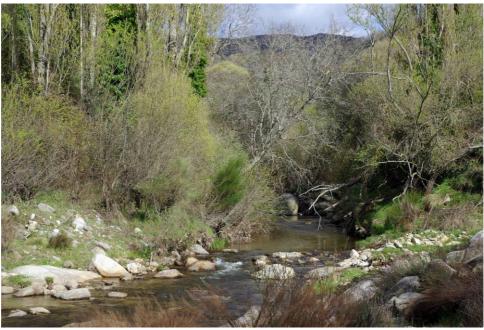
F.67.1.- Tramo alto.

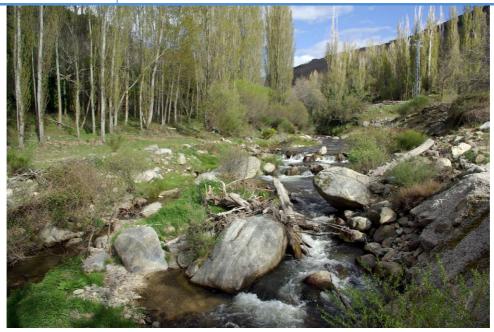
F.67.2.- Río Corneja en Navacepedilla de Corneja.

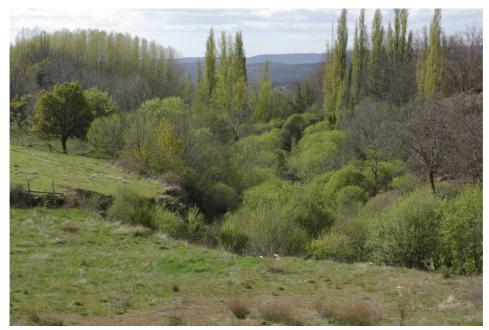
F.67.3.- Ribera del Corneja en Villafranca de la Sierra.

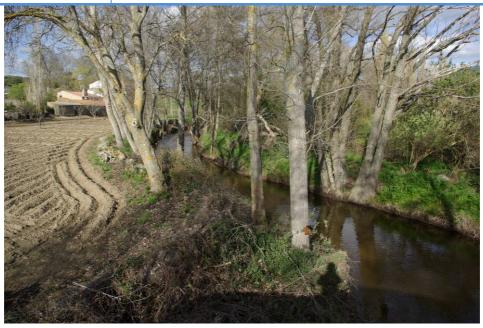
F.67.4.- Río Corneja en Mesegar. Como puede verse la zona de ribera está alterada, motivo por el cual este tramo ya forma parte de la reserva propuesta.

Desde Villafranca de la Sierra hasta el final del tramo propuesto el río pierde la pendiente y se convierte en un río de llanura con las riberas muy alteradas compuestas por una línea intermitente de chopos y, más raramente, sauces y fresnos. Las praderías y cultivos adyacentes ejercen gran presión sobre la vegetación de ribera eliminándola en algunos tramos. El fuerte estiaje que sufre en este tramo, provoca un descenso acusado en la calidad del río. Por este motivo la propuesta a Reserva Natural Fluvial no se extiende aguas abajo de esta población.

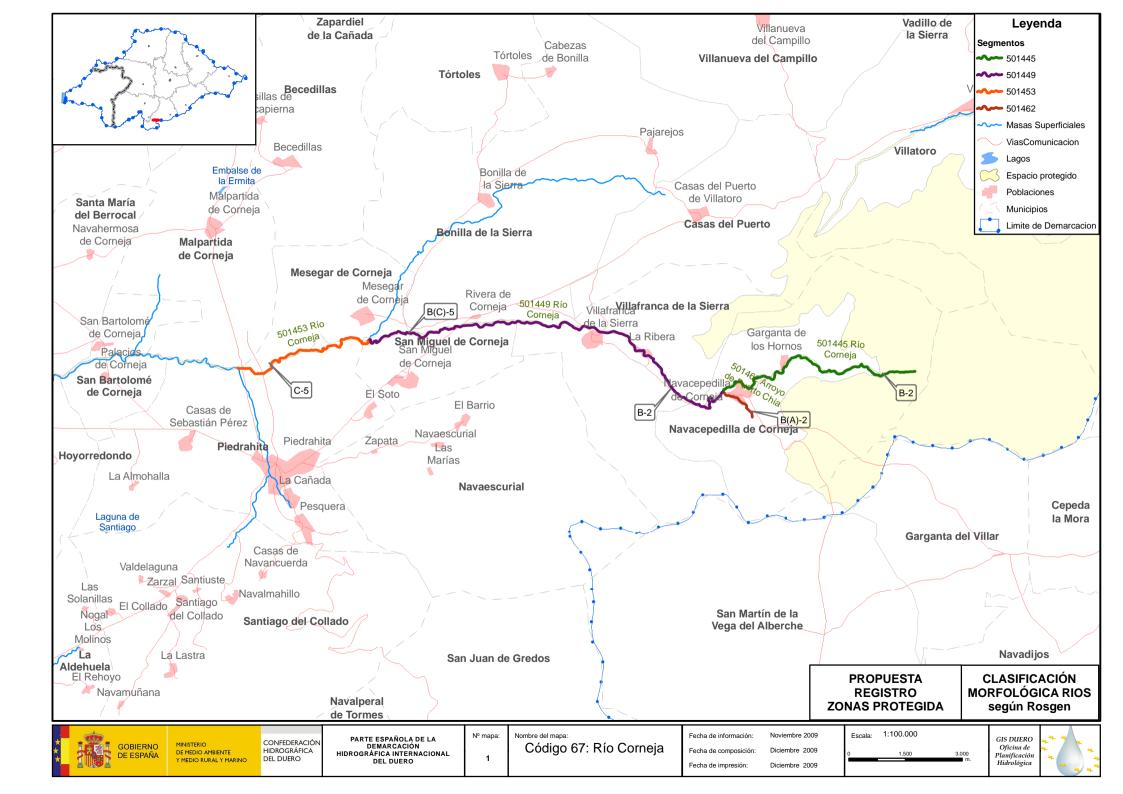
CÓDIGO TRAMO: 67 NOMBRE: Río Corneja			ba	nkfull	flood prone			ti	ро						
Nombre (Nombre del río o arroyo)	Masa	Seg.	L. del tramo (m)	L. recta (m)		Cota	Sinuosidad	Pendiente	Anchura (m)	Profundidad (m)	Anchura (m)	W/D	Excav.	letra	núm.
R. Corneja	622	501445	6.655	5.129	1.631	1.234	1,30	0,060	6,50	0,38	9,60	17,11	1,48	В	2
R. Corneja (Este)		501449	12.046	9.432	1.234	1.012	1,28	0,018	8,60	0,30	12,00	28,67	1,40	В	2
R. Corneja (Oeste)	622	501449	12.046	9.432	1.234	1.012	1,28	0,018	13,40	0,50	30,00	26,80	2,24	B(C)	5
R. Corneja	622	501453	4.507	3.570	1.012	1.001	1,26	0,002	16,70	0,42	62,20	39,76	3,72	С	5
A. de Puerto Chía	622	501462	1.158	1.035	1.279	1.234	1,12	0,039	4,80	0,20	6,80	24,00	1,42	B(A)	2

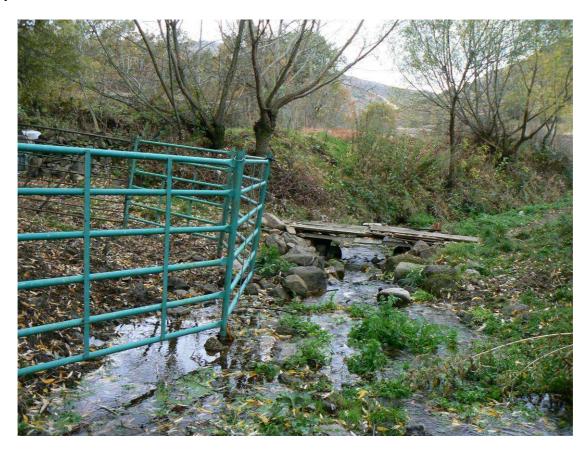
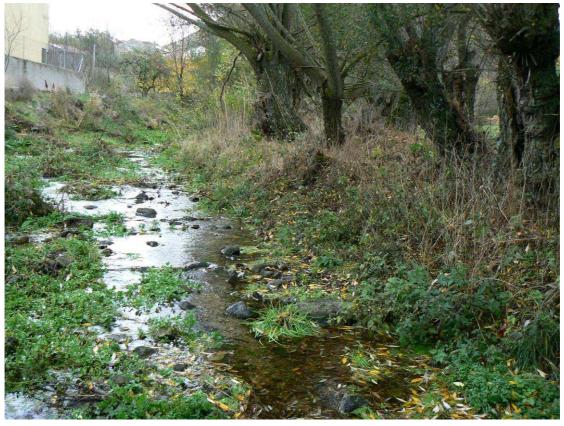
Arroyo Puerto Chía

A. Puerto Chía (501462) presenta obras de encauzamiento, mayoritariamente en su margen izquierda, a su paso por la localidad de Navacepedilla.
