# Plan Hidrológico de la parte española de la Demarcación Hidrográfica del Duero Revisión de tercer ciclo (2022-2027)

## ANEJO 3 ZONAS PROTEGIDAS

### APÉNDICE V. RESERVAS NATURALES FLUVIALES

Confederación Hidrográfica del Duero O.A.

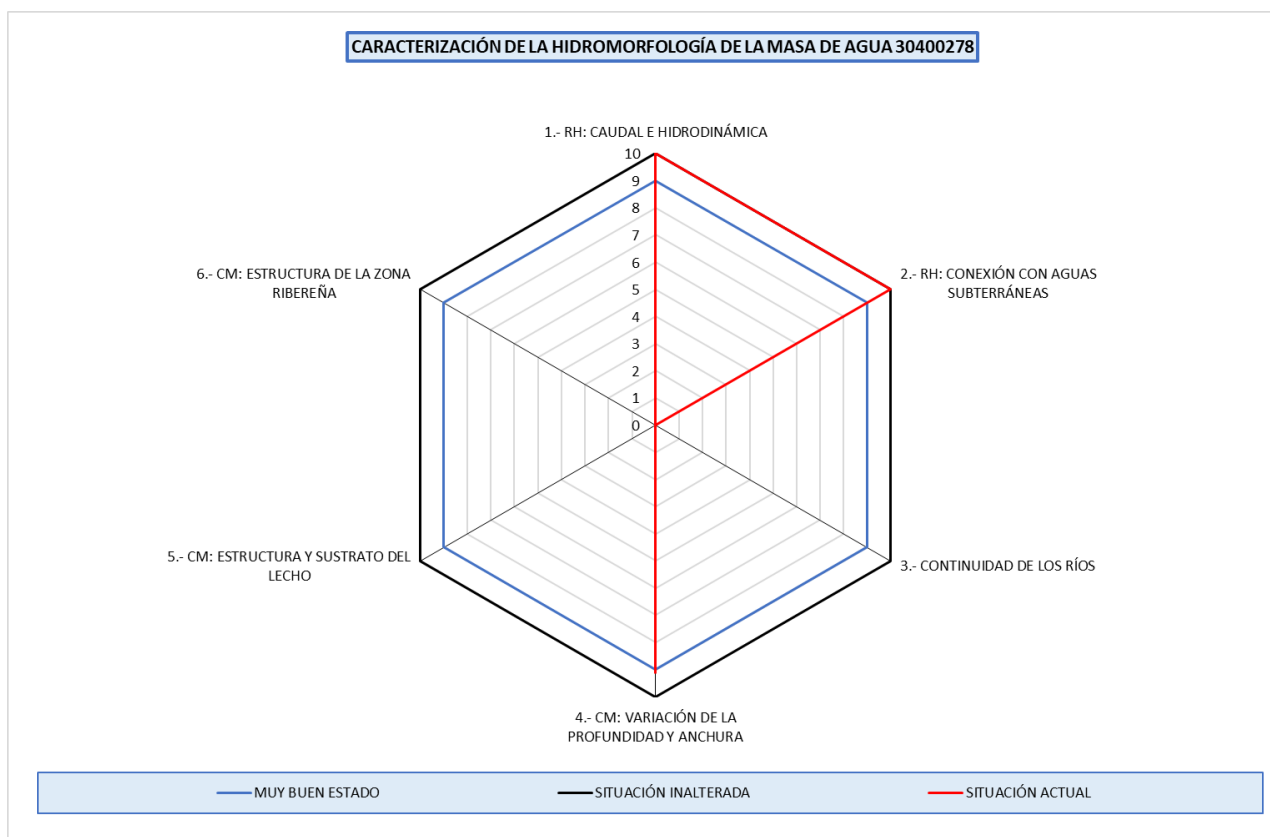
La masa de agua 30400278, que discurre en parte dentro de esta RNF, presenta un estado hidromorfológico peor que bueno, como consecuencia del vértice 3 "continuidad de los ríos" que presenta una situación hidromorfológica alterada. El estado hidromorfológico de esta masa de agua se ha calculado con los vértices de los que hay información disponible (vértices 1 al 4 del hexágono que se muestra a continuación).

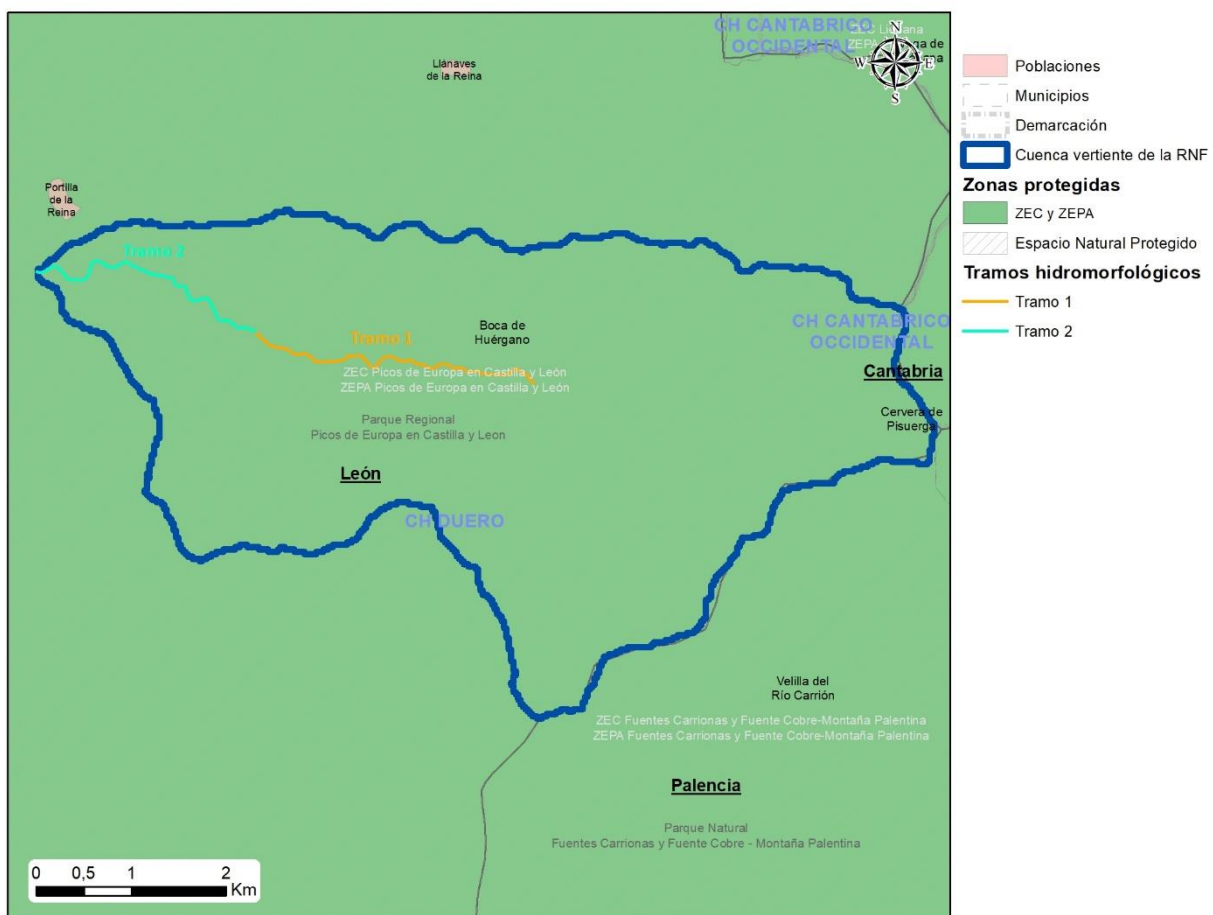
Tramos hidromorfológicos de la Reserva Natural Fluvial Río Lechada
