RECORRIDOS DE CAMPO

1.- Localización del Espacio Protegido.

Nombre y clave: ES4150100 Campo de Azaba

Fecha de muestreo: 07-08-2014

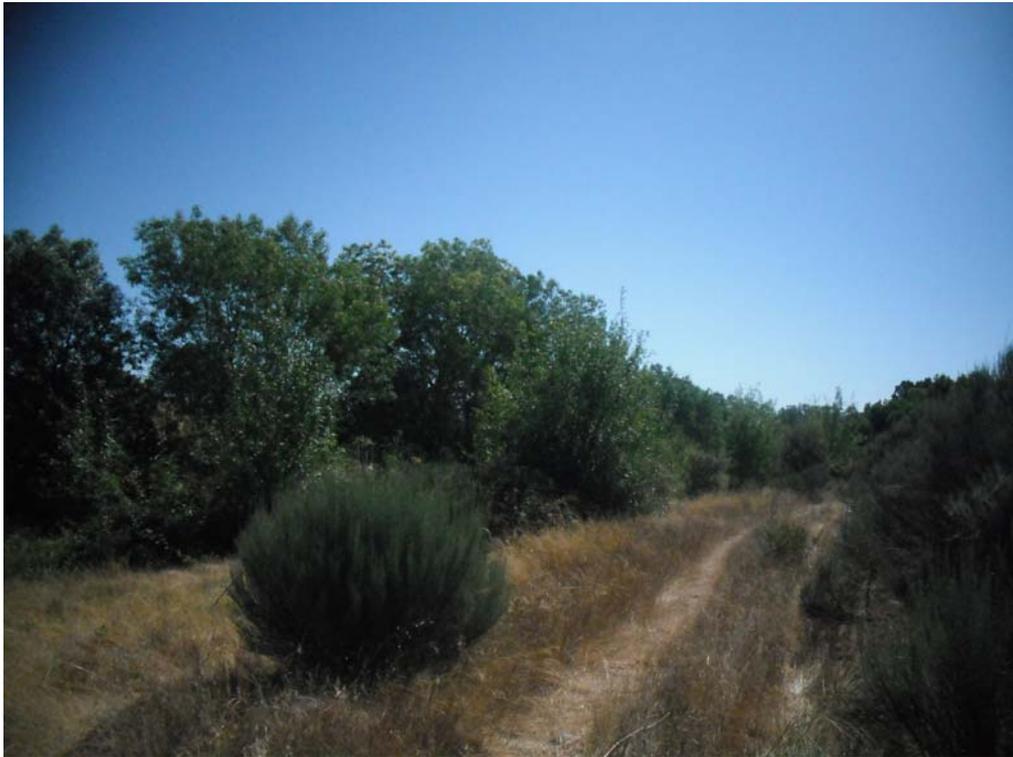
Figura 1. Rivera de la Fresneda. Localidad: La Alberguería de Argañán. Hábitat 91B0 formado por fresnos, localizados en la segunda banda de vegetación de ribera.

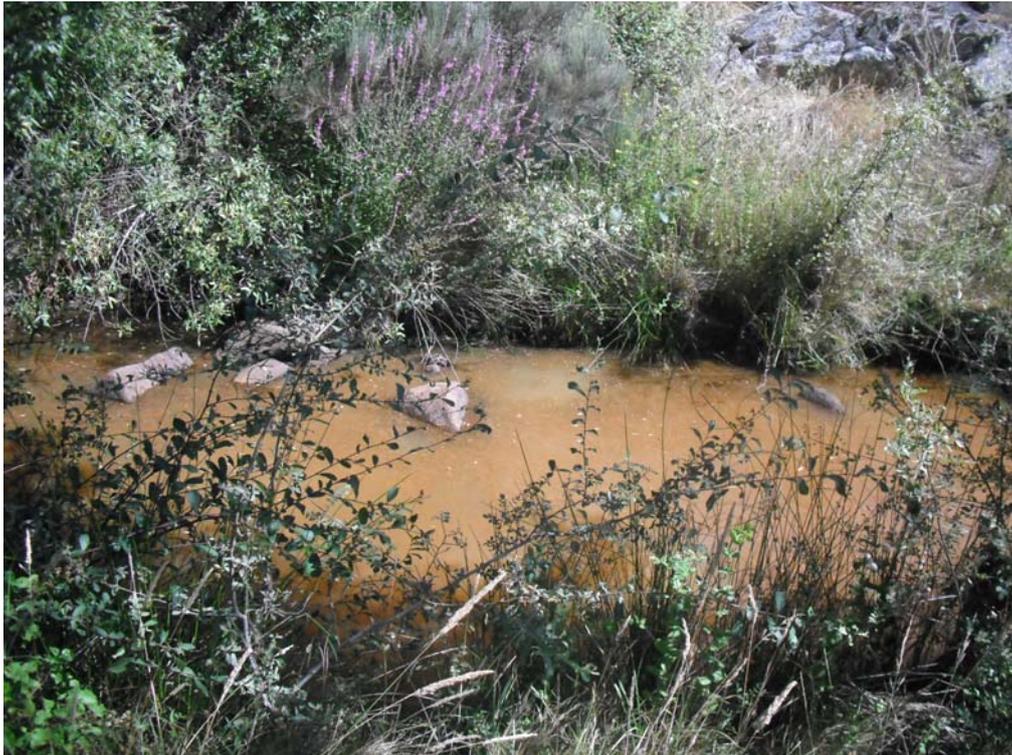
Figura 2. Rivera de la Fresneda. Localidad: La Alberguería de Argañán. Agua remansada por obstáculos naturales. En ambas orillas hay motas de pequeño tamaño. En las orillas se encuentran ejemplares dispersos de *Salix alba* y *Salix atrocinerea*.

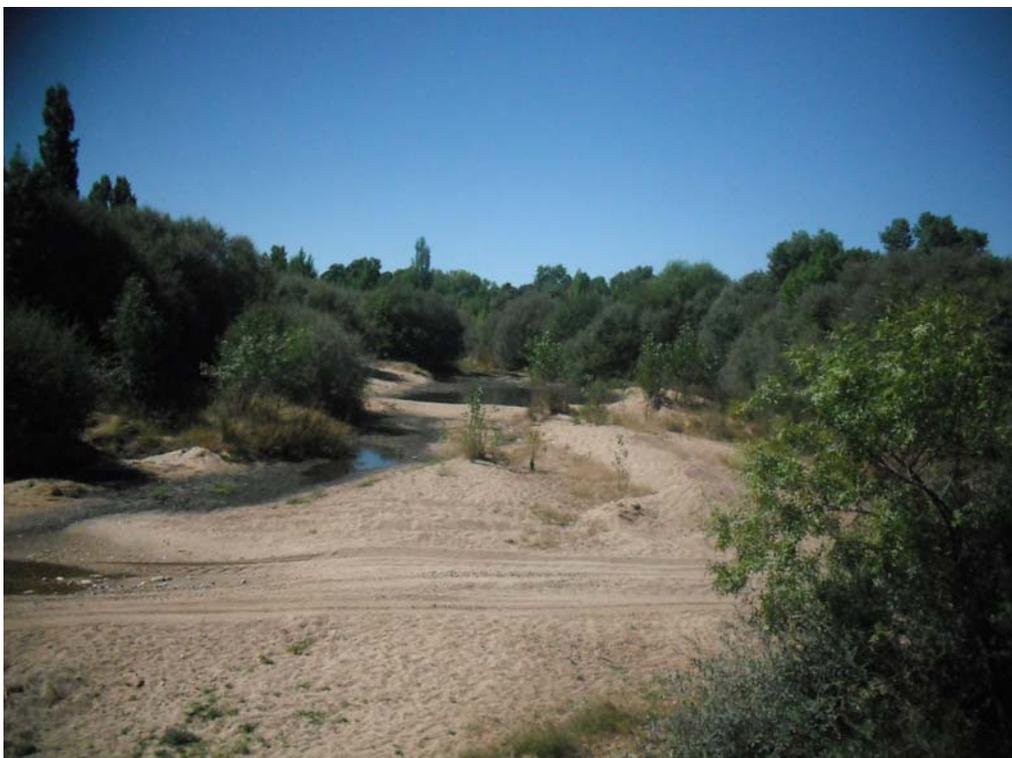
Figura 3. Rivera de Azaba. Localidad: Campillo de Azaba. Hábitat 92A0, en la primera banda de vegetación de ribera, en la segunda banda se encuentran ejemplares de fresno. En ambas bandas de vegetación se encuentran ejemplares de chopos de repoblación.

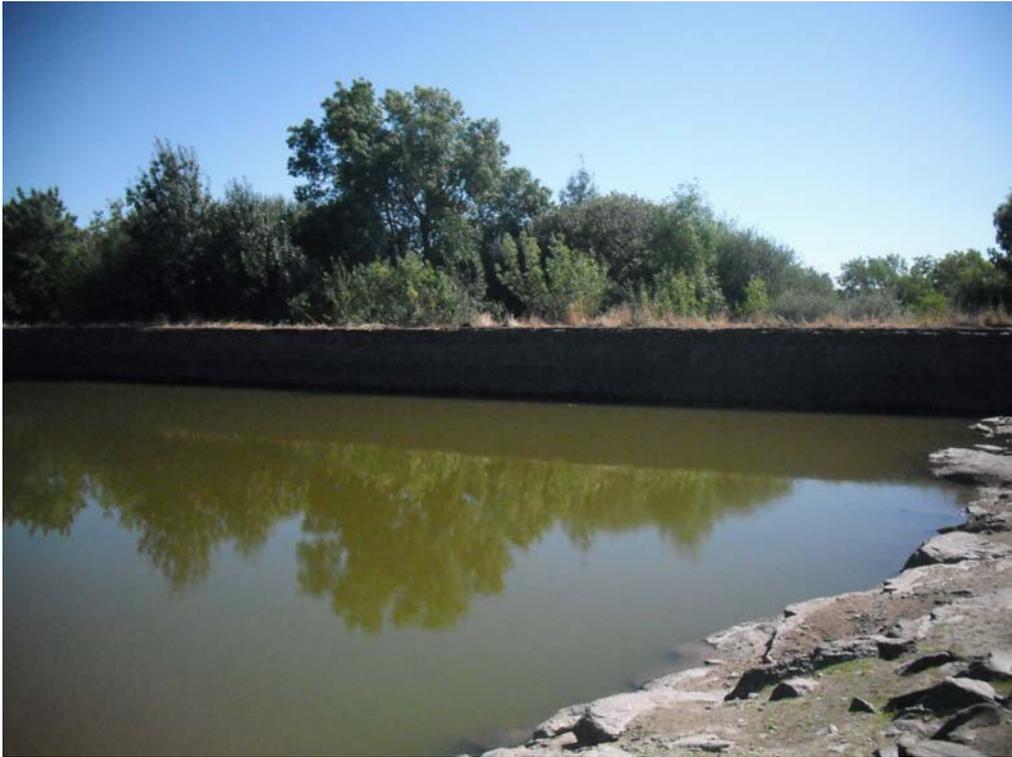
Figura 4. Rivera de la Fresneda. Localidad: La Alberguería de Argañán. Obstáculo con código 1016. De hormigón, infranqueable y sin escala de peces. Esta abandonado.

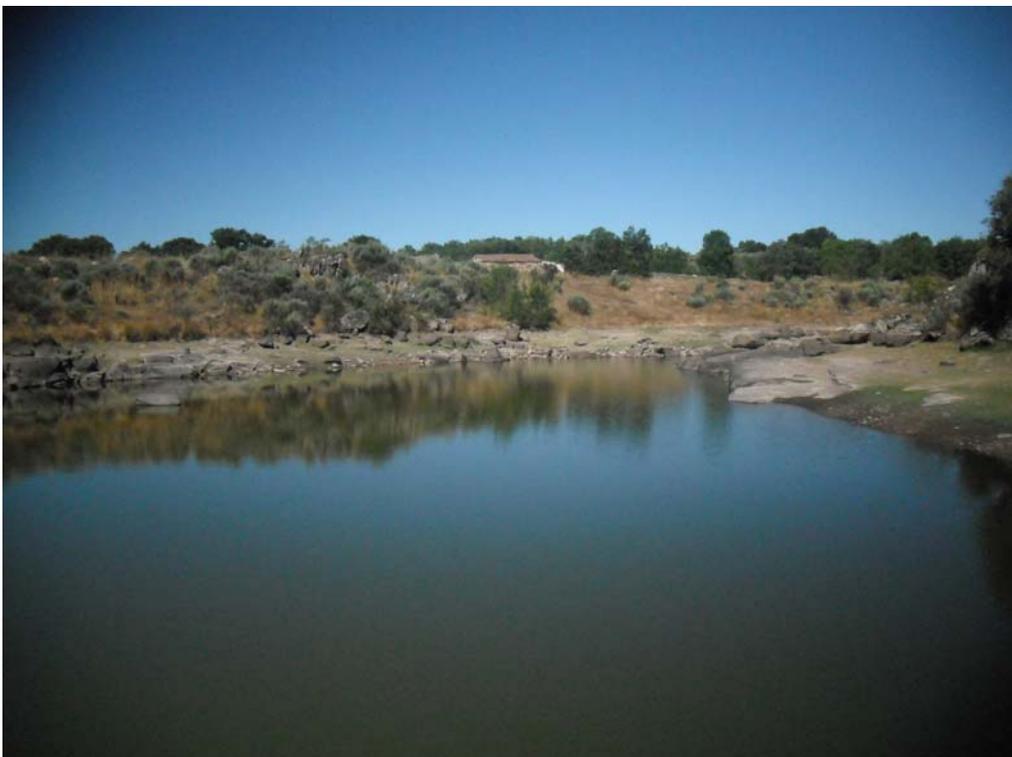
Figura 5. Rivera de la Fresneda. Localidad: La Alberguería de Argañán. Remanso producido aguas arriba del obstáculo con código 1016.
