RECORRIDOS DE CAMPO

Nombre y clave: ES4190102 Cañones del Duero

Localidad principal: Villaseca, Zamora

Fecha de muestreo: 10-07-2014

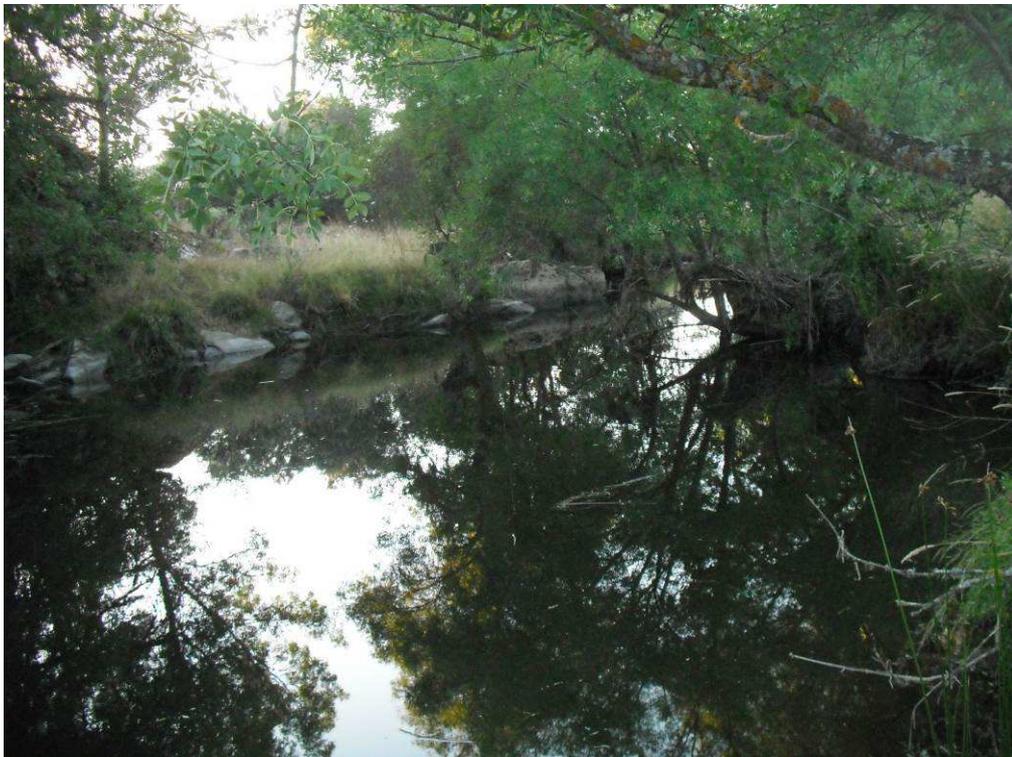
Figura 1. Aspecto de un tramo del cauce del arroyo de la Ribera de Faldoncino en la parada 1, en las proximidades de Sogo, el cauce se encuentra sobre un sustrato principalmente constituido pro roca madre.

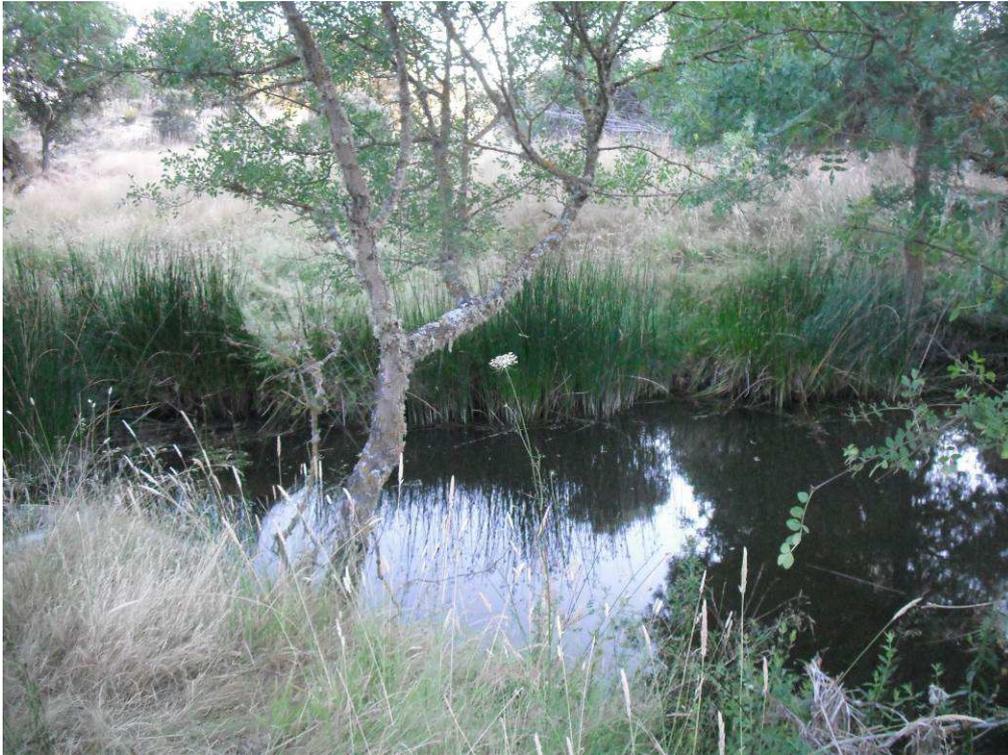
Figura 2. Vegetación de ribera en el Arroyo Rivera de Faldoncino, corresponde a una fresneda, que tiene una ocupación limitada por la presencia de ganado.

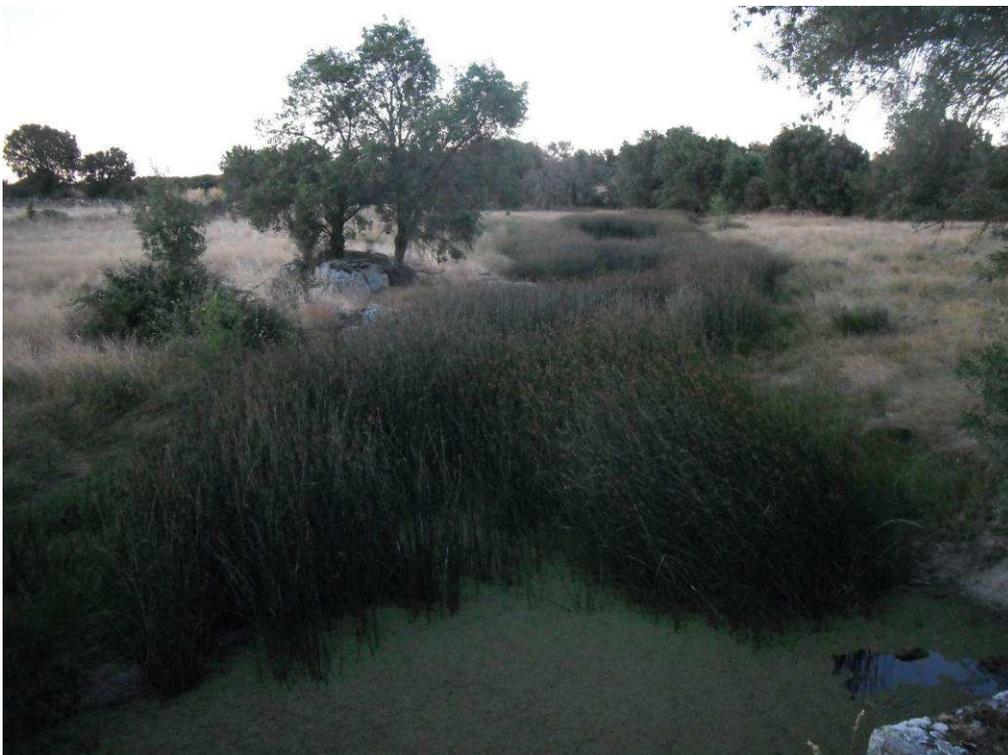
Figura 3. Remanso producido por el azud 1341 en la Ribera de Faldoncino. Crecimiento de macrófitas en el remanso situado aguas arriba. La vegetación de ribera está muy degradada y la vegetación de ladera son encinares con uso ganadero.

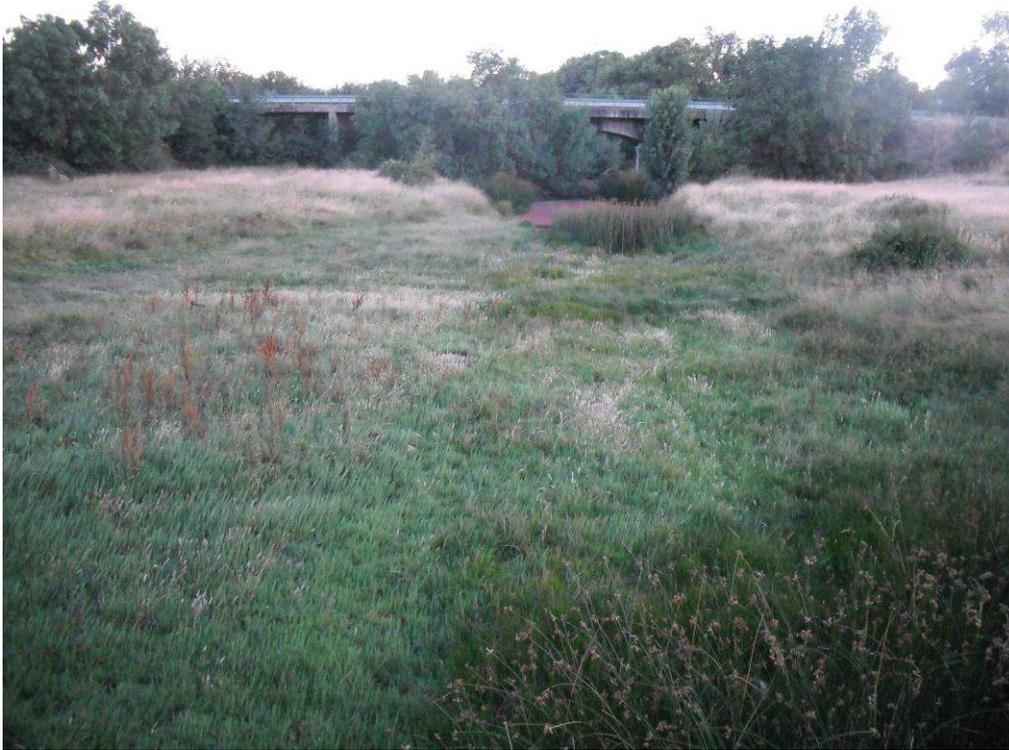
Figura 4. Azud con código 1341 en Sogo, es de pequeño tamaño y su permeabilización supondría la liberación de este arroyo y su conexión con el Duero.

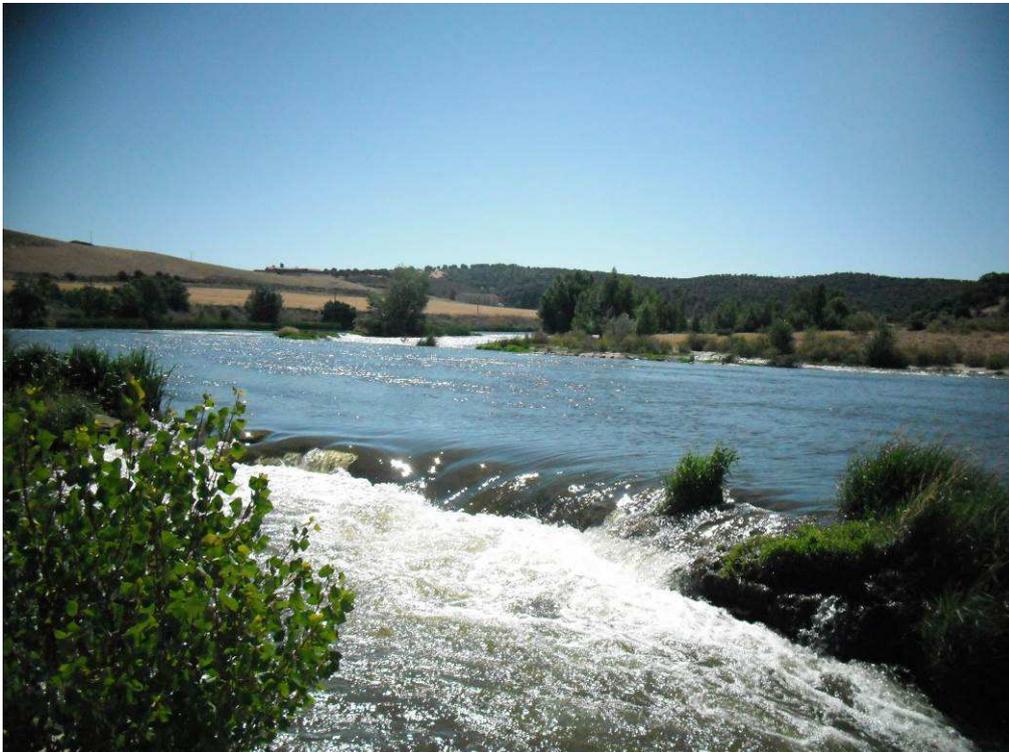
Figura 5. Azud en el Duero con código 1352. Este azud no está en uso actualmente y sólo ocupa una parte del cauce, por lo que no supone un obstáculo en el tramo, pero su produce una modificación morfológica.

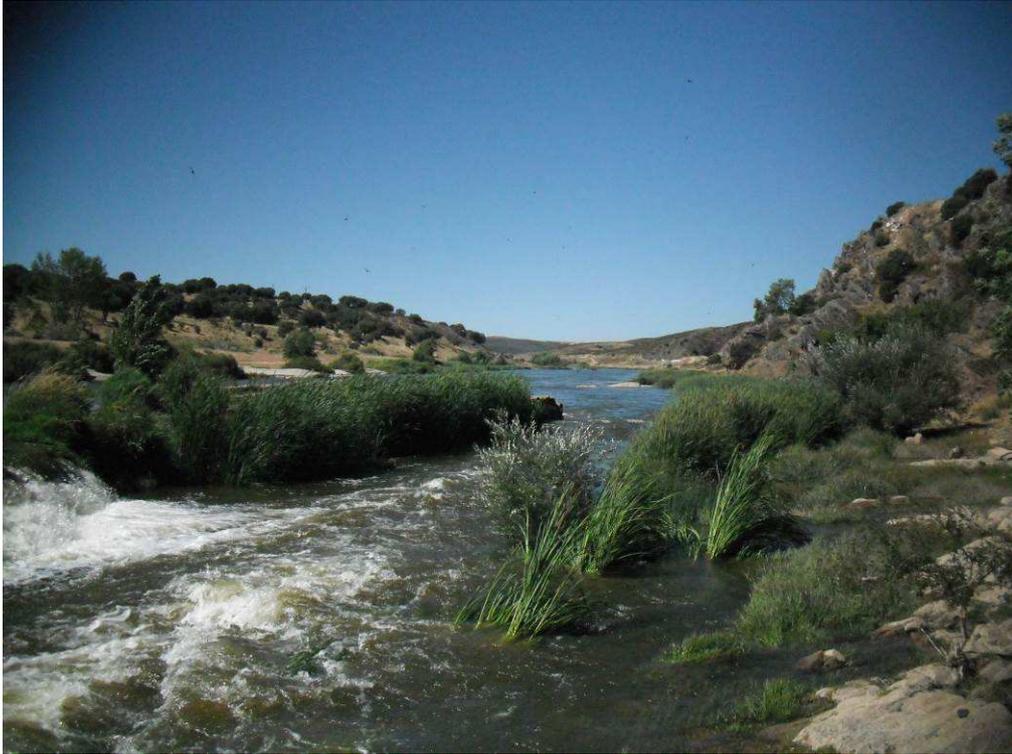
Figura 6. El azud anterior deja una zona del río libre, por lo que este obstáculo puede ser franqueable.
