## RECORRIDOS DE CAMPO

### 1.- Localización del Espacio Protegido.

Nombre y clave: ES4160062      Lagunas de Coca y Olmedo

Fecha de muestreo: 27-8-2014

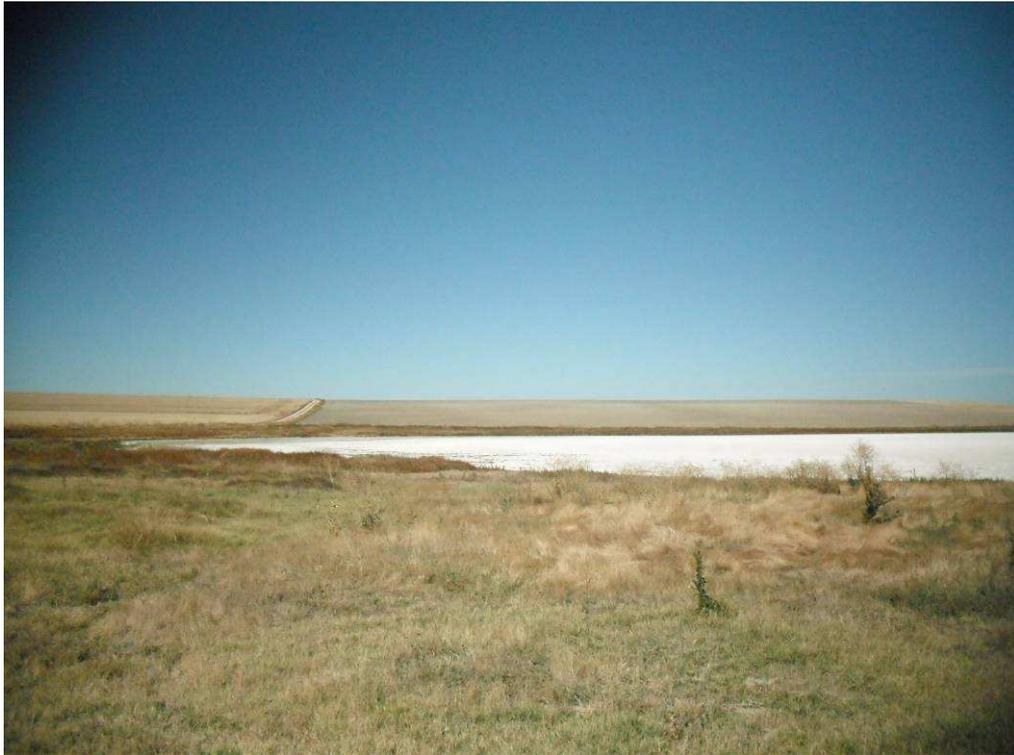
Figura 1. Laguna de las Eras. Laguna somera en las proximidades de Villagonzalo de Coca, que recibe las aguas residuales de este pueblo.

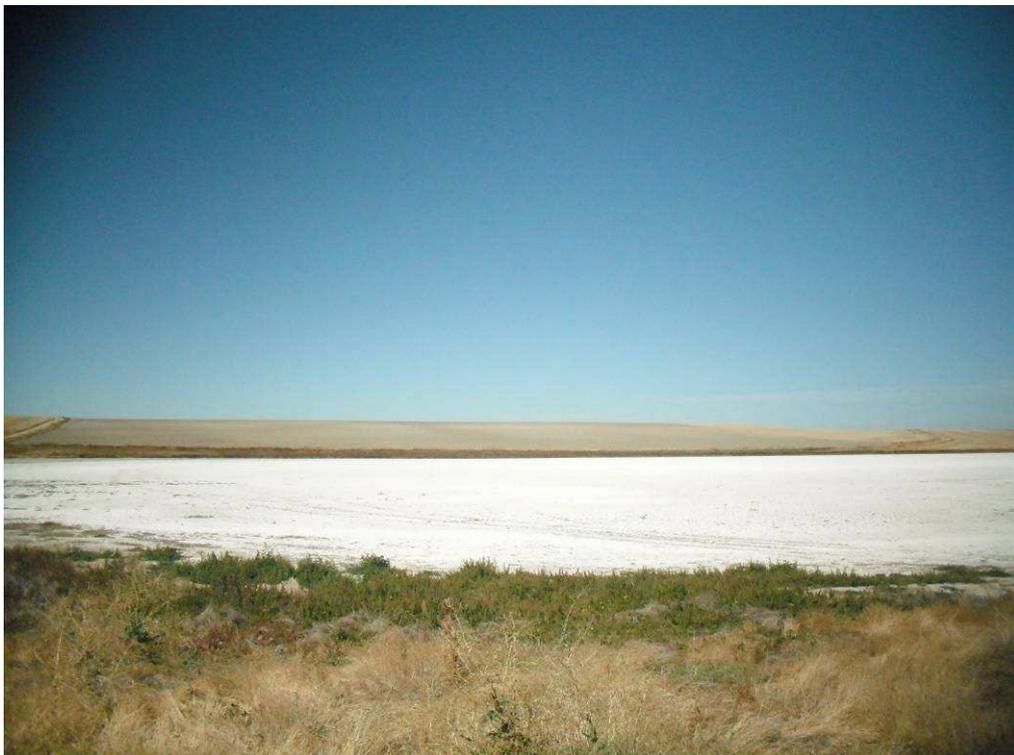
Figura 2. En estas lagunas la elevada salinidad y alcalinidad de sus aguas, produce unas condiciones ambientales, que condicionan la presencia de grupos de plantas diferentes. La duración del hidroperiodo, que es uno de los factores más influyentes en la riqueza de especies de estos sistemas, se ha modificado y en la actualidad parece que se está reduciendo el valor botánico de estos enclaves.

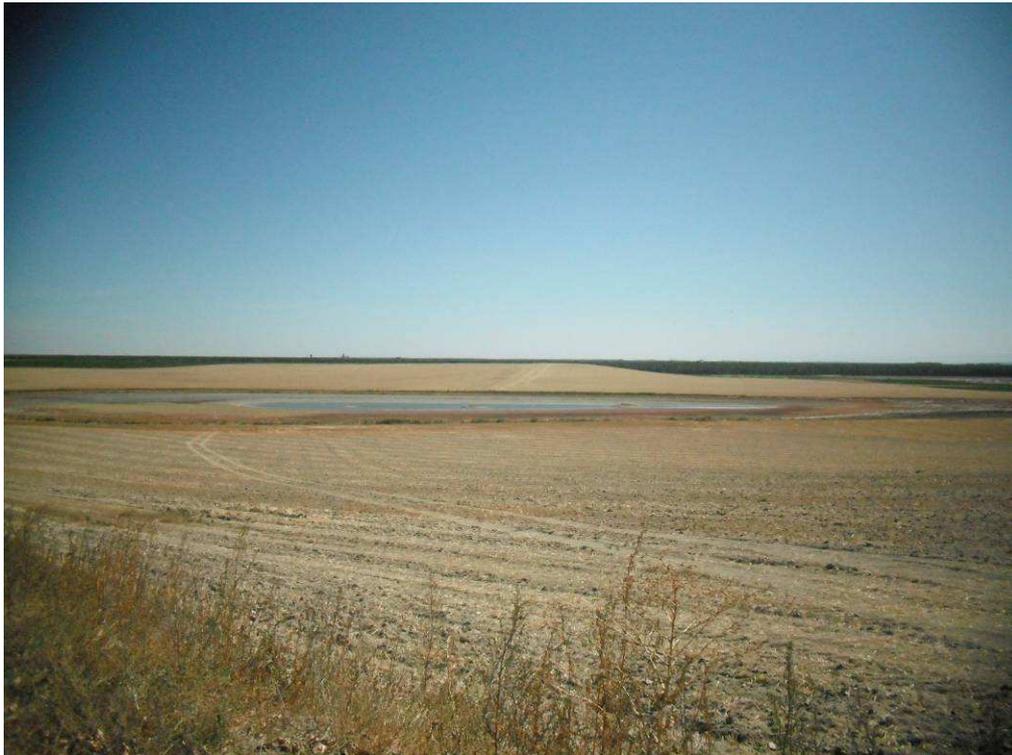
Figura 3. Laguna de la Iglesia, se encuentra rodeada de cultivos, que ejercen una gran presión sobre ella, mantienen agua en verano, en la zona más profunda, posiblemente modificada morfológicamente para mantener agua durante más tiempo.

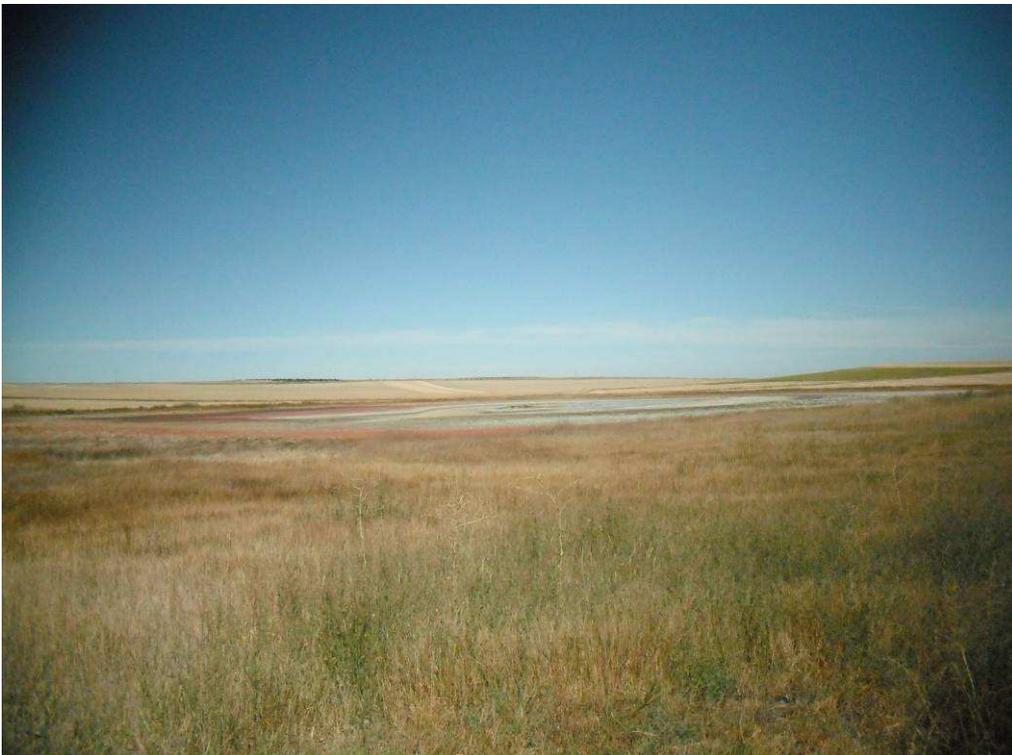
Figura 4. Alrededores de la laguna de la Iglesia con presencia del hábitat 6420, que aparece en muchas localidades de este Espacio, es habitual en las zonas menos deprimidas que no pueden mantener agua durante periodos largos, pero que tienen la capa freática próxima.

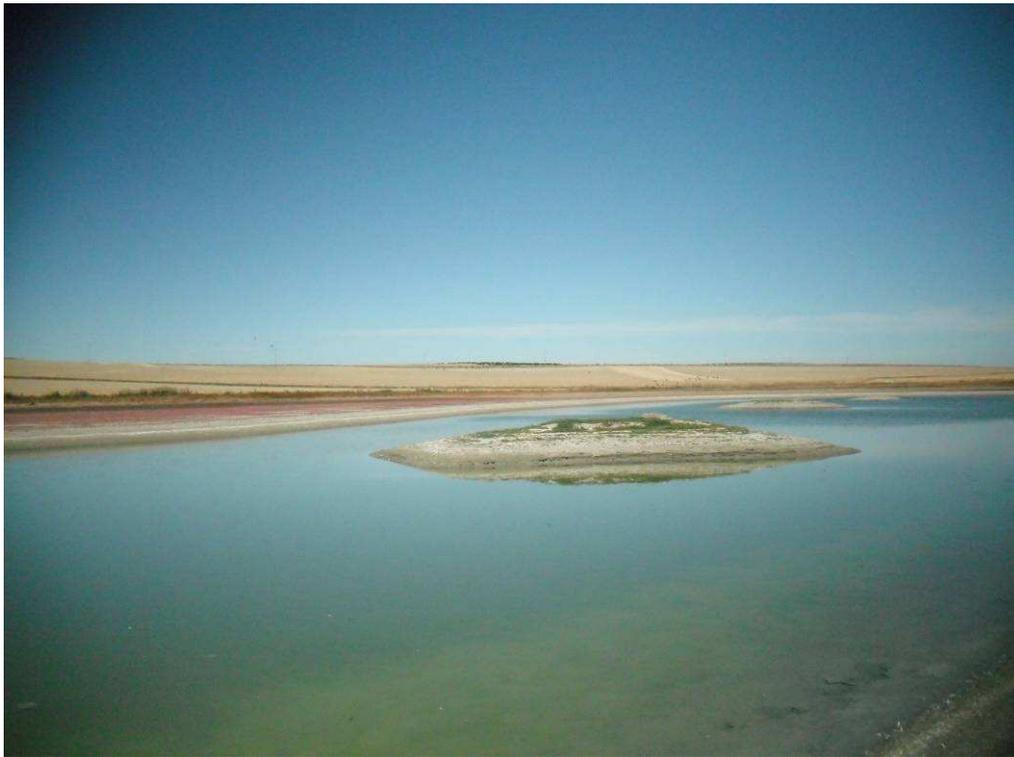
Figura 5. Laguna de la Iglesia, que conserva una lámina de agua de unos 0,5 m. de profundidad en verano y a la que acuden bandos de anátidas y fochas. No hay vegetación de ribera en sus orillas.

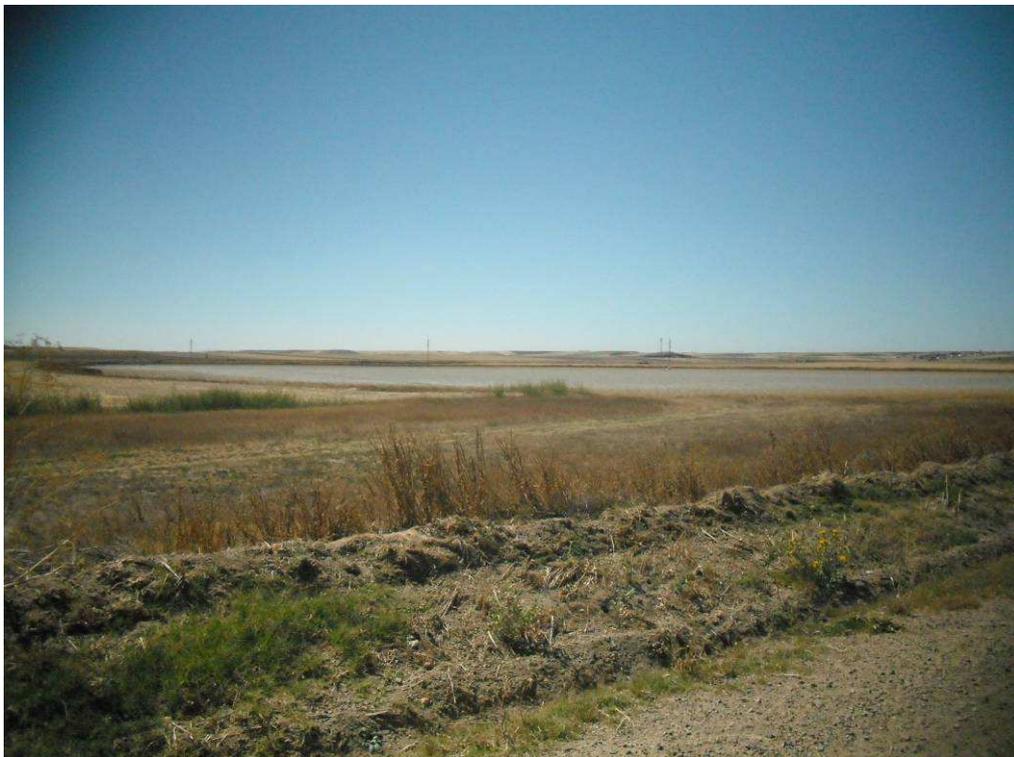
Figura 6. Laguna Caballo de Alba, mantiene algunos espacios con junco en la orillas y en el interior, no hay presencia de vegetación leñosa.

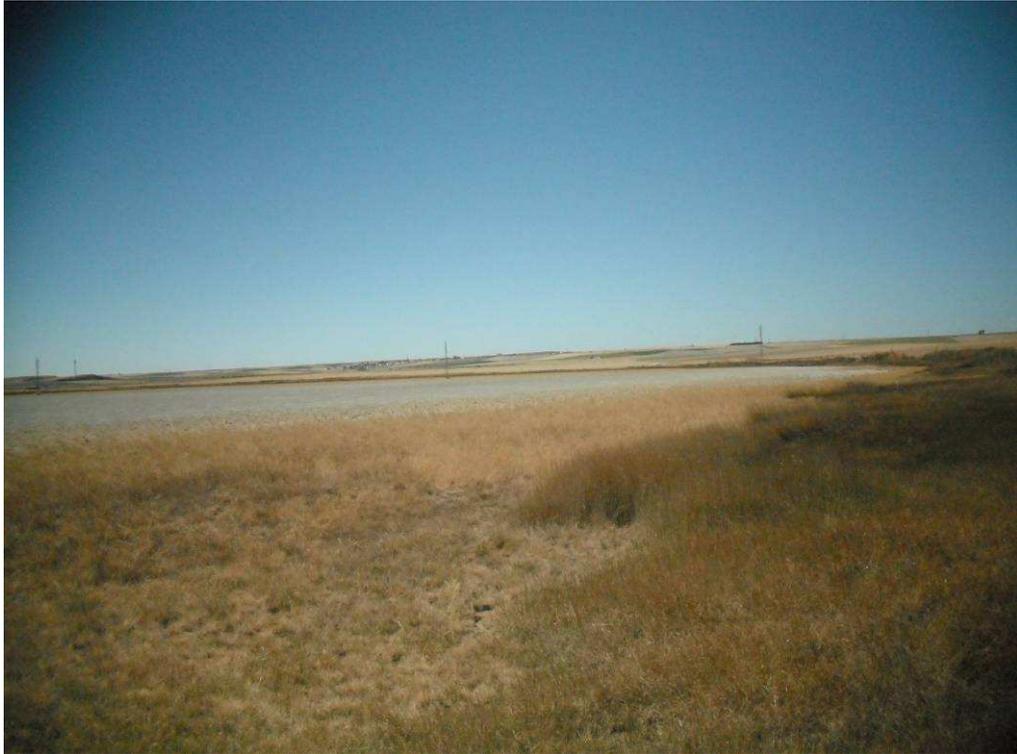
Figura 7. Laguna Caballo de Alba, en Villagodino es una laguna temporal, donde el periodo en el que se mantiene seca cada vez es mayor, por la sobreexplotación del acuífero.

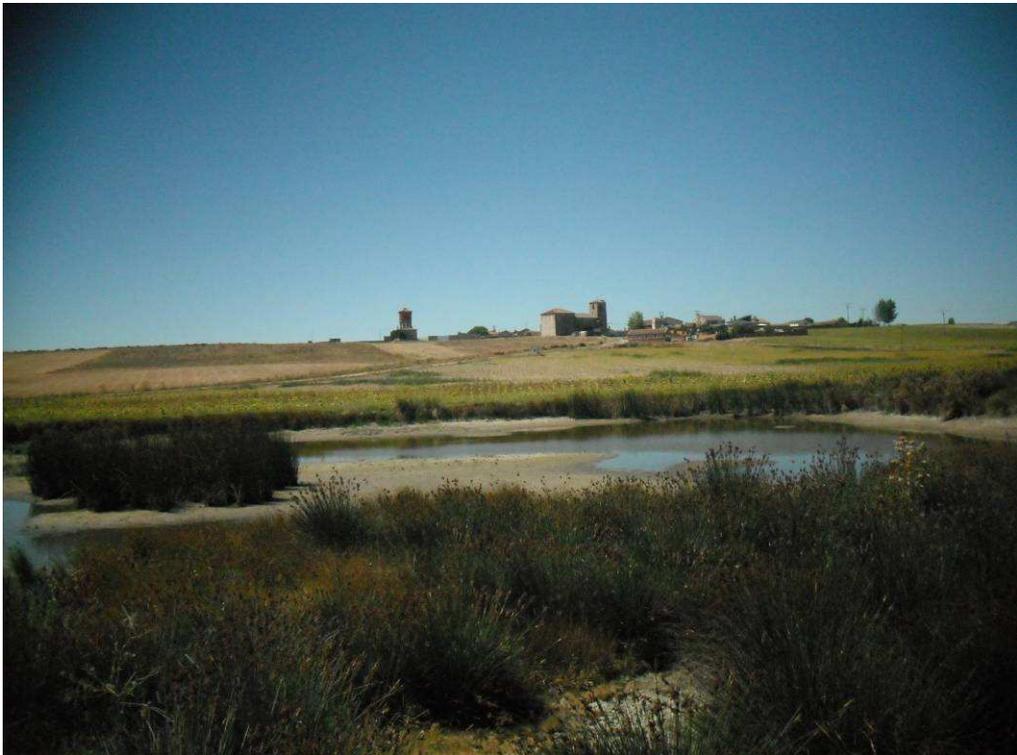
Figura 8. Laguna del Llano de Olmedo. Mantiene una cierta cantidad de agua y los macrófitos en estado vegetativo, principalmente poblada por juncos, entre ellos *Juncus subulatus*, una especie halofítica.

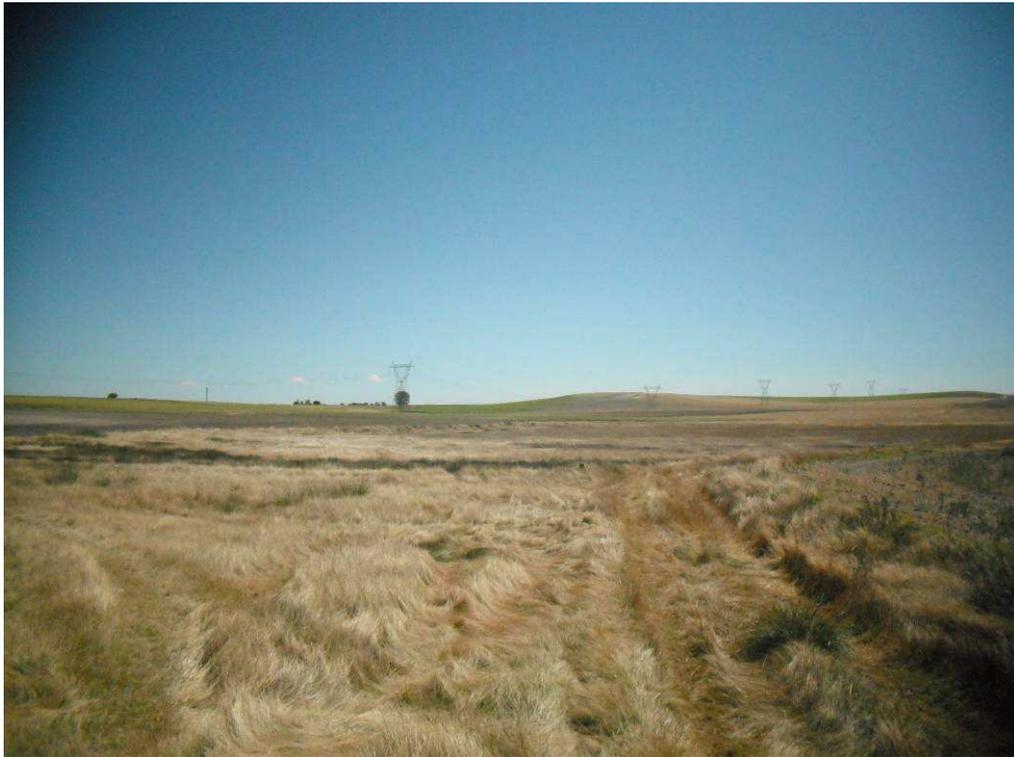
Figura 9. Bodón Juncial, una laguna temporal en el sur de Olmedo, que se encuentra muy influida por la presencia de los cultivos próximos, se aprecia la presencia del hábitat 6420 en las zonas aledañas en las que se mantienen la humedad en el suelo.

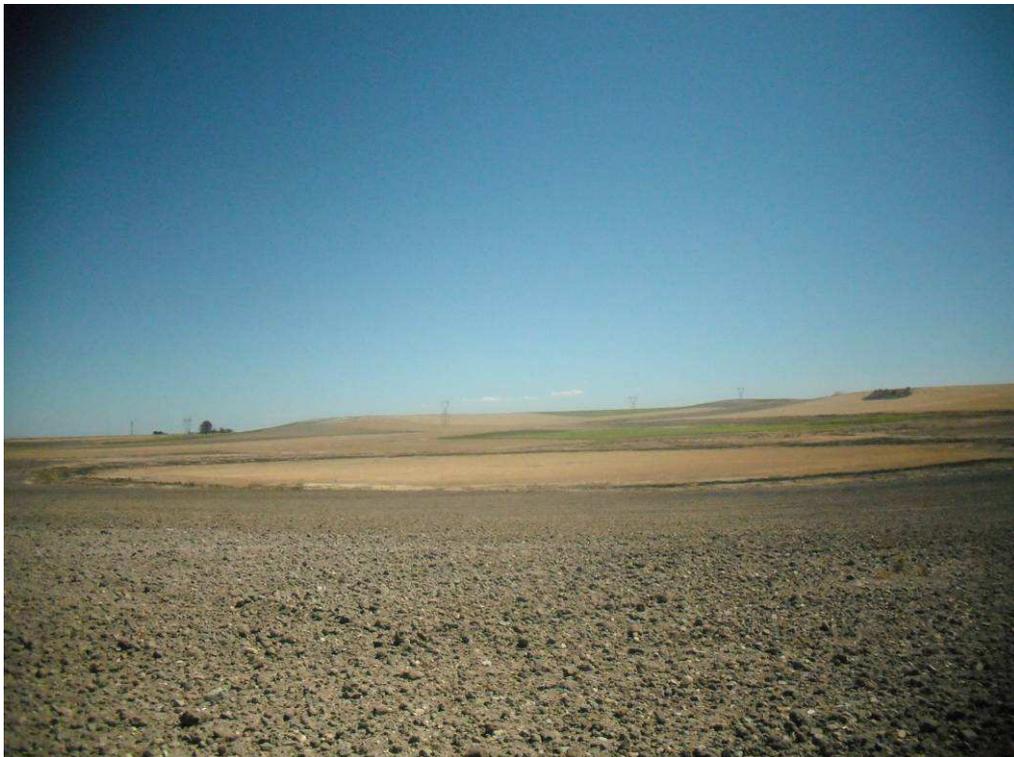
Figura 10. Bodón Blanco, actualmente el régimen hidrológico de esta laguna está muy influido por la falta de aportes del acuífero, al tratarse de una laguna endorreica, prácticamente sólo recibe el agua de la lluvia y su hidroperiodo es muy corto.
