RECORRIDOS DE CAMPO

Nombre y clave: ES4150107 Las Batuecas-Sierra de Francia

Fecha de muestreo: 04-08-2014

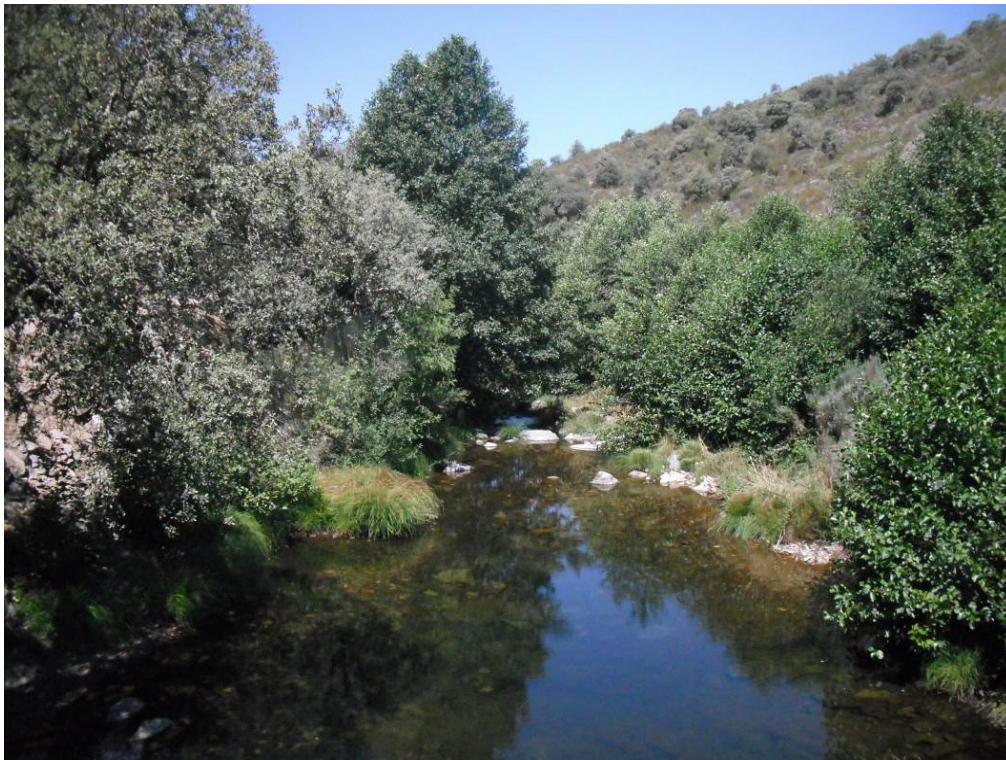
Figura 1. Río Agadón. Localidad: Monsagro. Hábitat 91E0*, acompañado por frenos y algún ejemplar de sauce. Se encuentra en buen estado y no hay presión ganadera. Punto 1a.

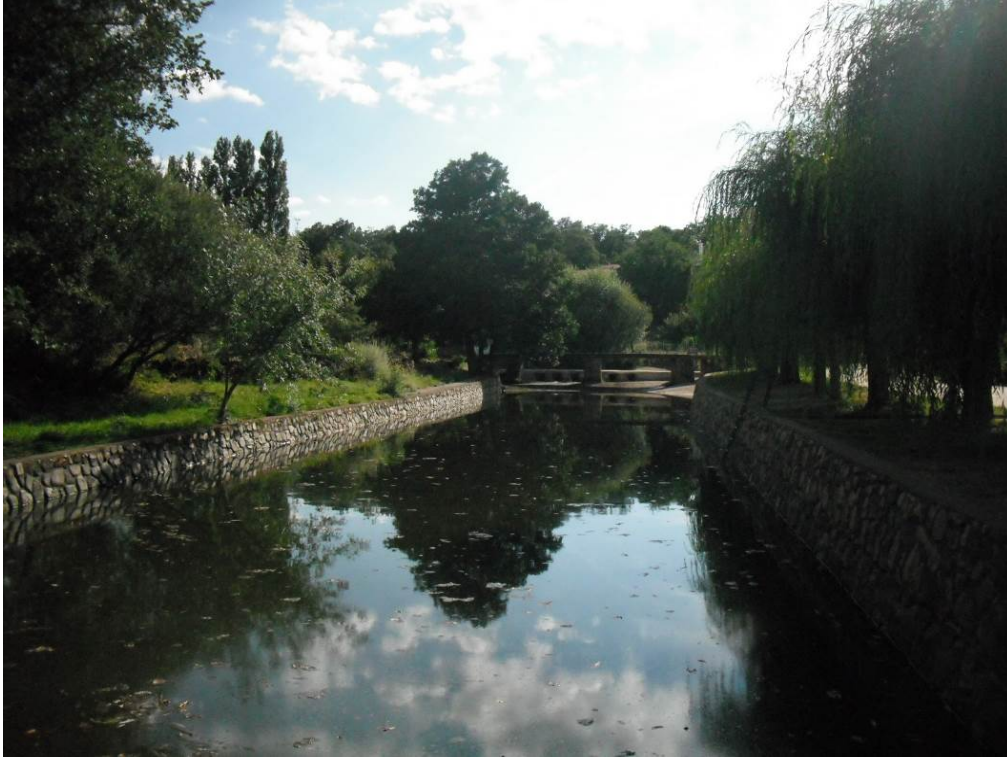
Figura 4. Río Barranca. Localidad: El Cabaco. Vegetación de ribera formada por el hábitat 91E0* acompañada por *Salix fragilis*, *Salix alba*. Hay presencia de chopos de repoblación y árboles frutales, en la segunda banda de vegetación de ribera. Punto 2a.

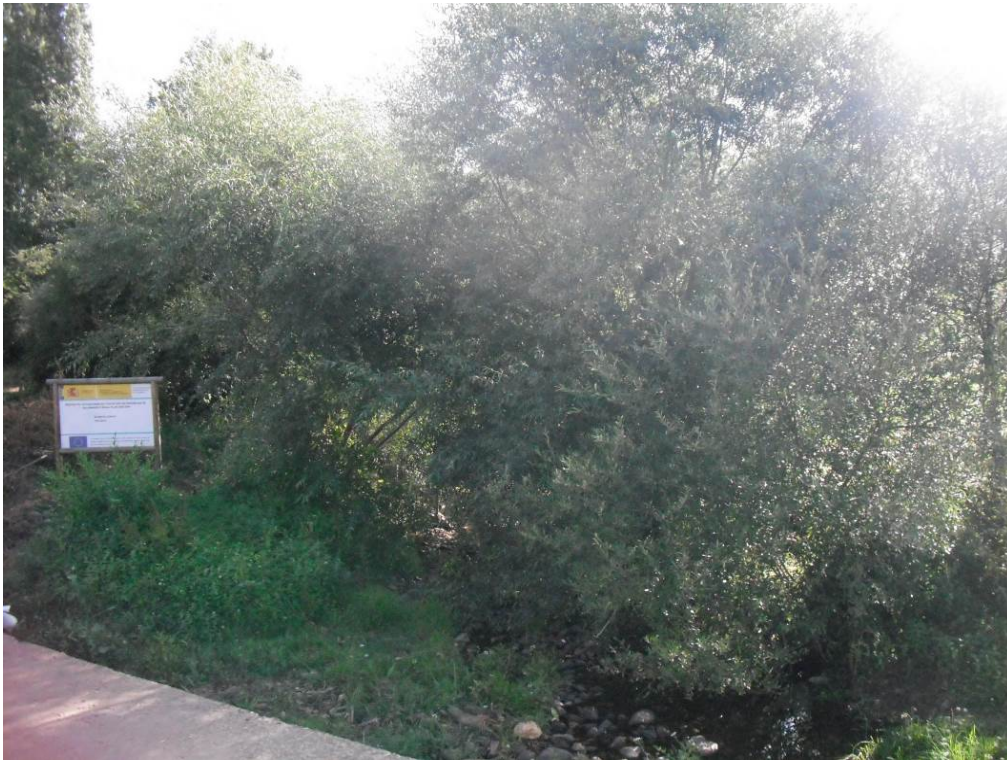
Figura 5. Río Barranca. Localidad: El Cabaco. Piscina natural en el pueblo El Cabaco, creada por el azud con código 1075.
