RECORRIDOS DE CAMPO

Nombre y clave: ES4150085 Riberas del río Tormes y afluentes

Localidad principal: El Barco de Ávila (Ávila), Salamanca (Salamanca)

Fecha de muestreo: 12-08-2014

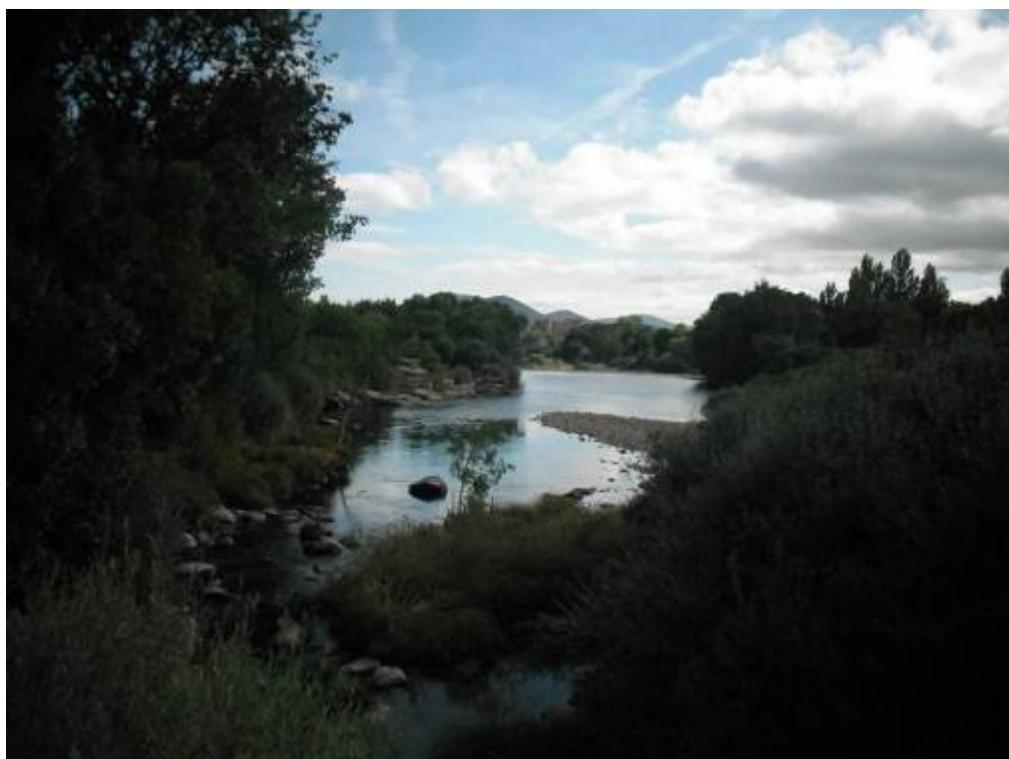
Figura 1. Cauce río Tormes (Tramo alto). Localidad El Barco de Ávila en la parte más aguas arriba del Espacio. La vegetación de ribera está formada mayoritariamente por alisos y frenos, y parches de saucedas y chopos de repoblación.

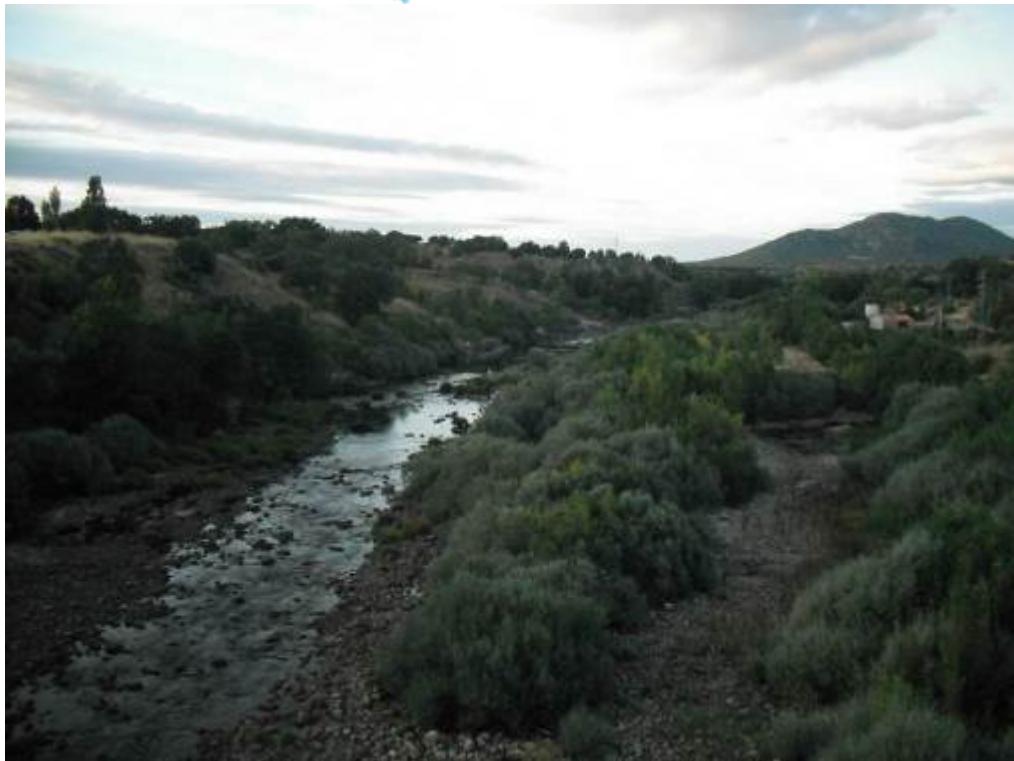
Figura 2. Cauce del río Tormes (Tramo alto). Localidad El Barco de Ávila. Parches de saucedas formadas por *S. atrocinerea* y *S. alba*. Hábitat tipo río 3240.

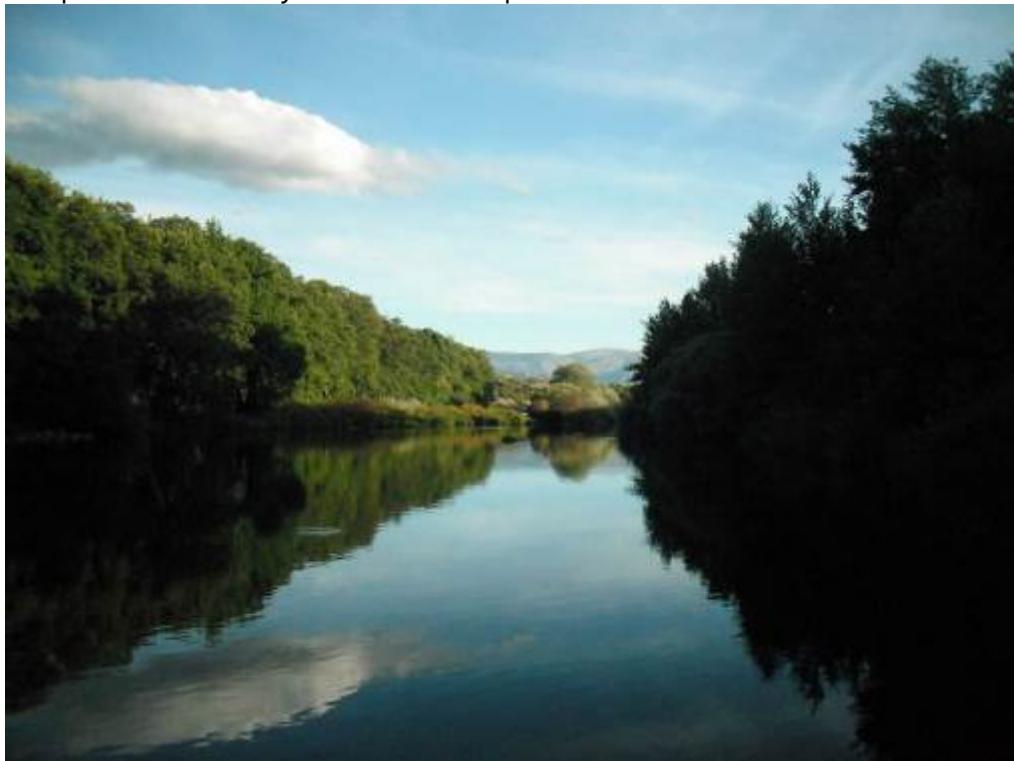
Figura 3. Río Tormes (Tramo alto). Localidad: Vallehondo. Hábitat 91E0*, acompañado por ejemplares de sauces. Hábitat 3260. Punto 1a.

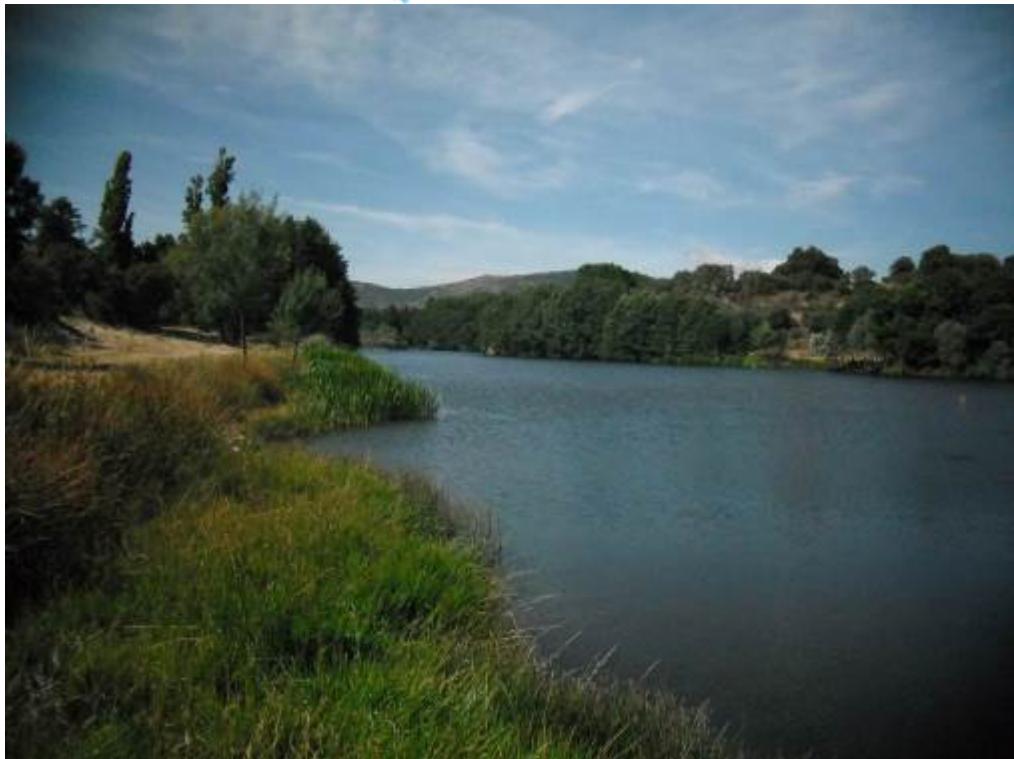
Figura 4. Río Tormes (Tramo alto). Localidad El Barquillo. Hábitat 91E0*, en el margen derecho hay una buena conectividad con el bosque de ladera.

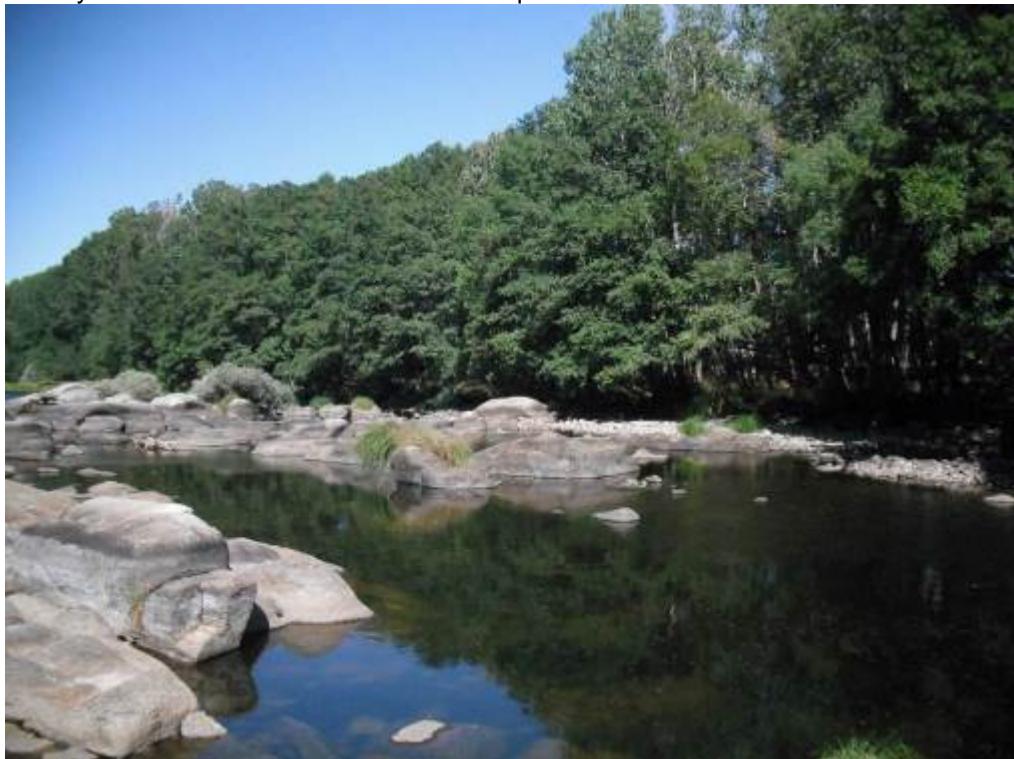
Figura 5. Río Tormes (Tramo alto). Localidad: El Tejado. Hábitat 91E0*en buen estado, en ambos márgenes hay zonas de cultivos y pastizales para el ganado. Punto 2a.

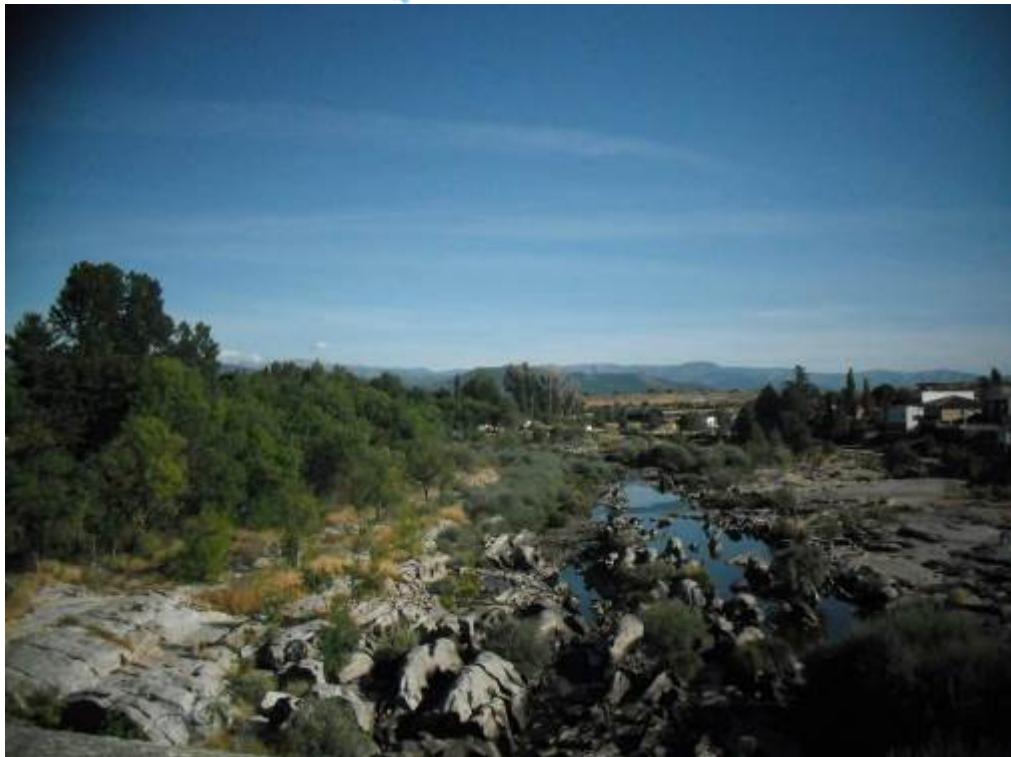
Figura 6. Río Tormes (Tramo alto). Localidad: Puente del Congosto. En la primera banda de vegetación se encuentran sauces, en la segunda banda fresnos y algún aliso, también se encuentran chopos de repoblación. Aguas abajo del azud con código 1268, utilizado para desviar agua y para zona de recreo. Hábitat tipo río 3240.

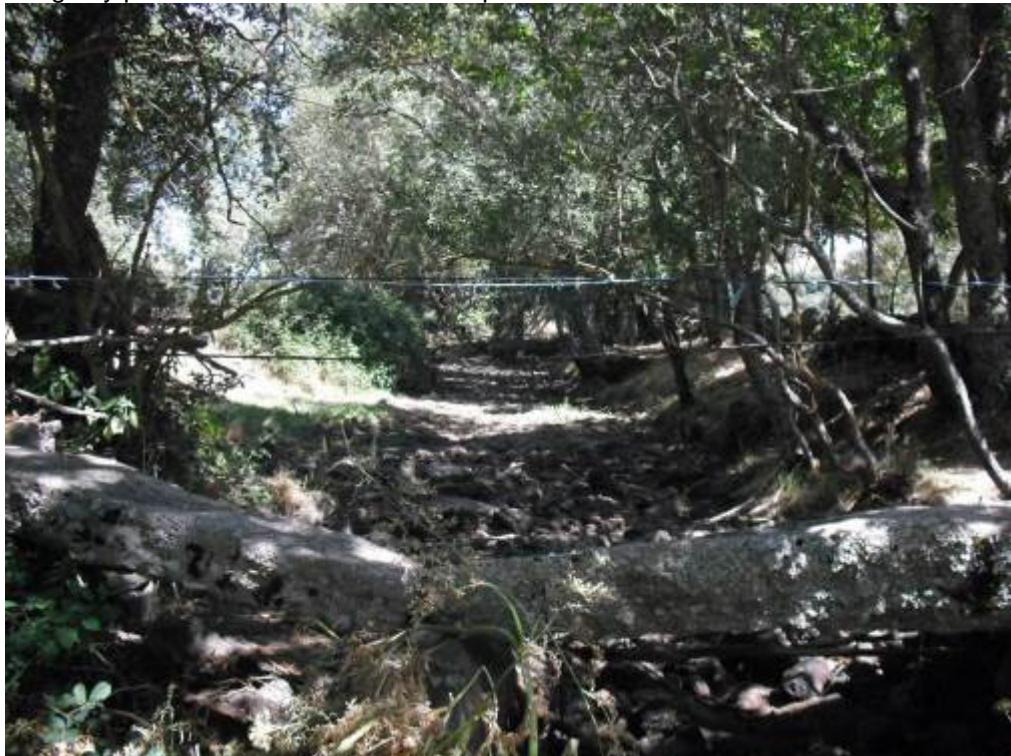
Figura 7. El río Becedillas (Tramo alto). Localidad: Becedas. Cerca del azud 3915, el río está seco, con motas en ambas orillas y fincas de ganado en ambos márgenes. La ribera se reduce a una hilera de fresnos, hábitat 91B0.

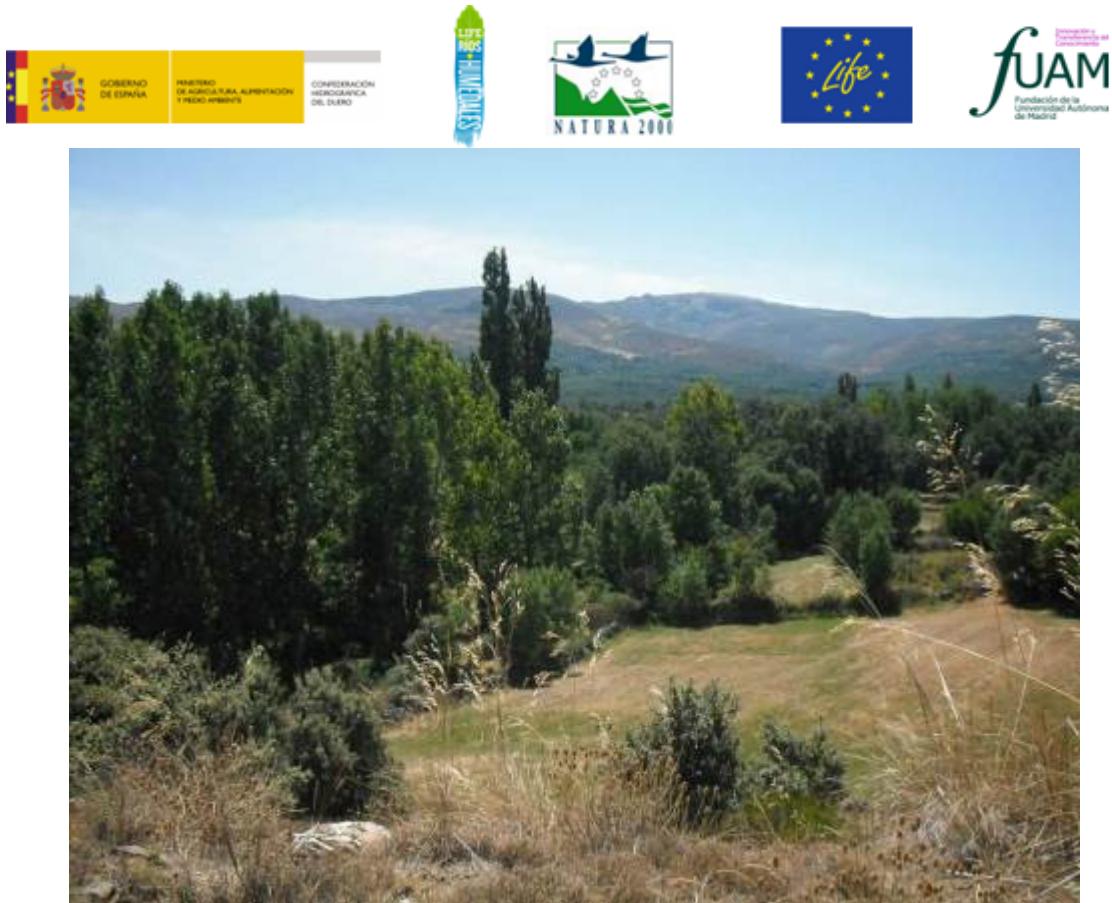
Figura 8. El río Becedillas (Tramo alto). Localidad: Gilbuena. Río seco, que conserva pozas aisladas con agua. Alta ocupación de explotaciones forestales, cultivos y pastizales para el ganado.

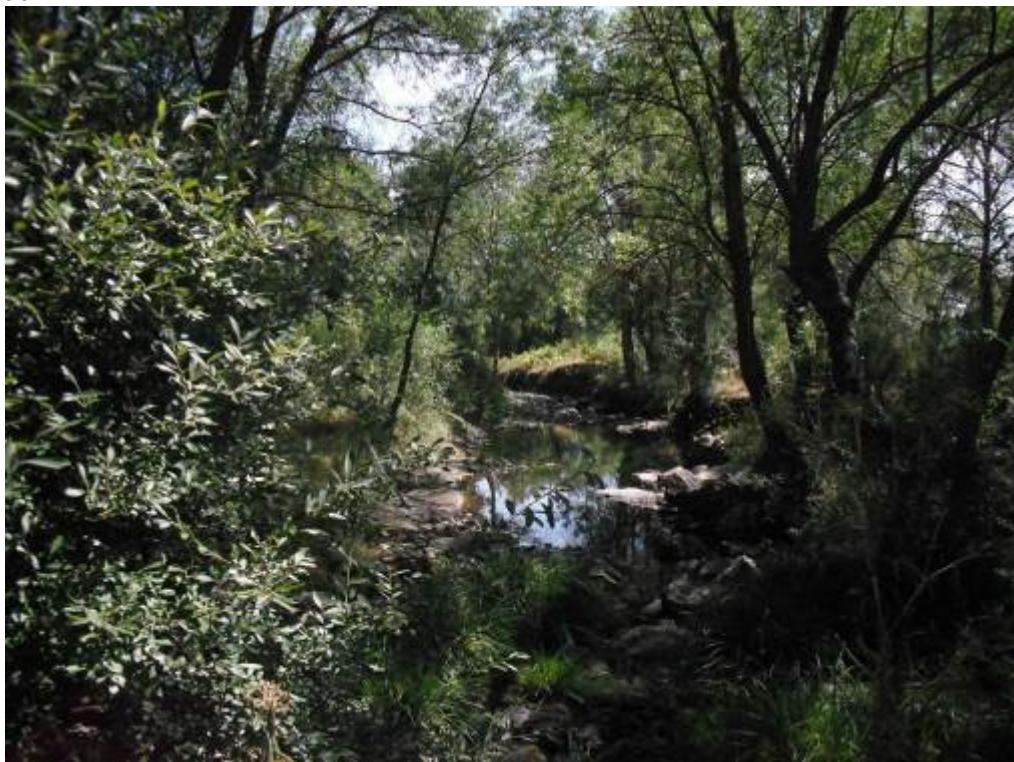
Figura 9. El río Becedillas (Tramo alto). Localidad: Gilbuena. Río seco, que conserva pozas aisladas con agua. Hábitat 91B0 acompañado por algunos ejemplares de sauce, se encuentra degradado por las prácticas ganaderas de la zona. Punto 3a.

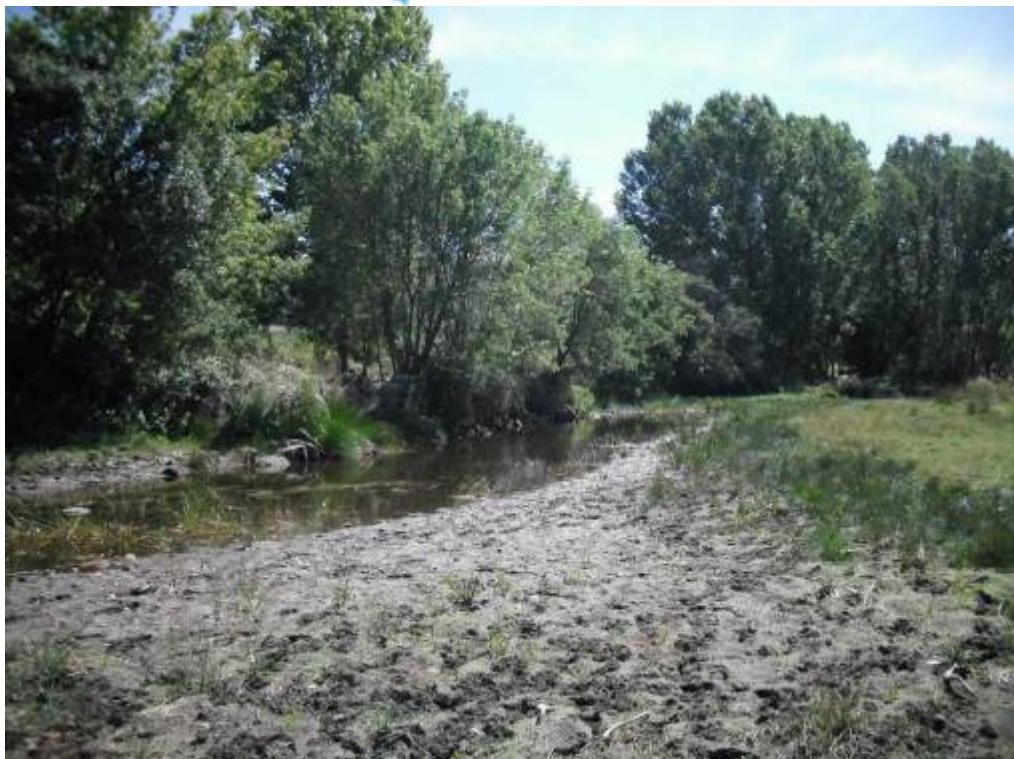
Figura 10. El río Becedillas (Tramo alto). Localidad Junciana. El río está seco, aunque quedan pozas aisladas con agua. Hábitat 91B0 con chopos de repoblación, y fincas ganaderas en los alrededores.

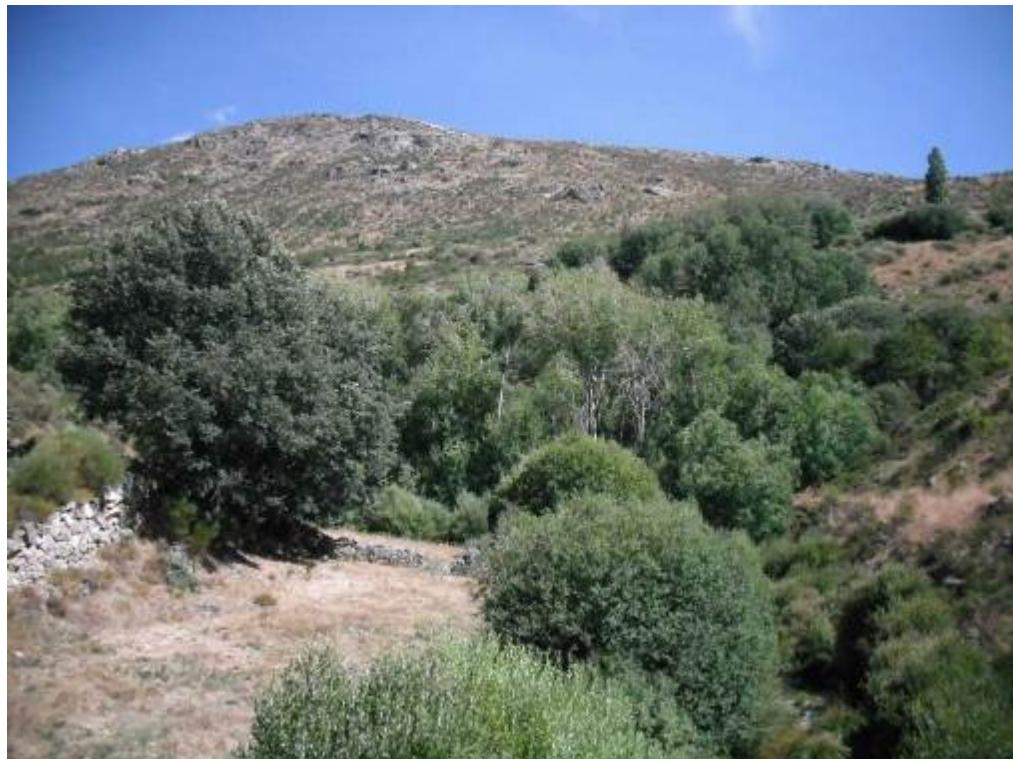
Figura 11. El río Corneja (Tramo alto). Localidad: Navacepedilla de Corneja. Aguas arriba del azud con código 3932. Hábitat 92A0 alterado por las prácticas ganaderas de la zona. Punto 4a.

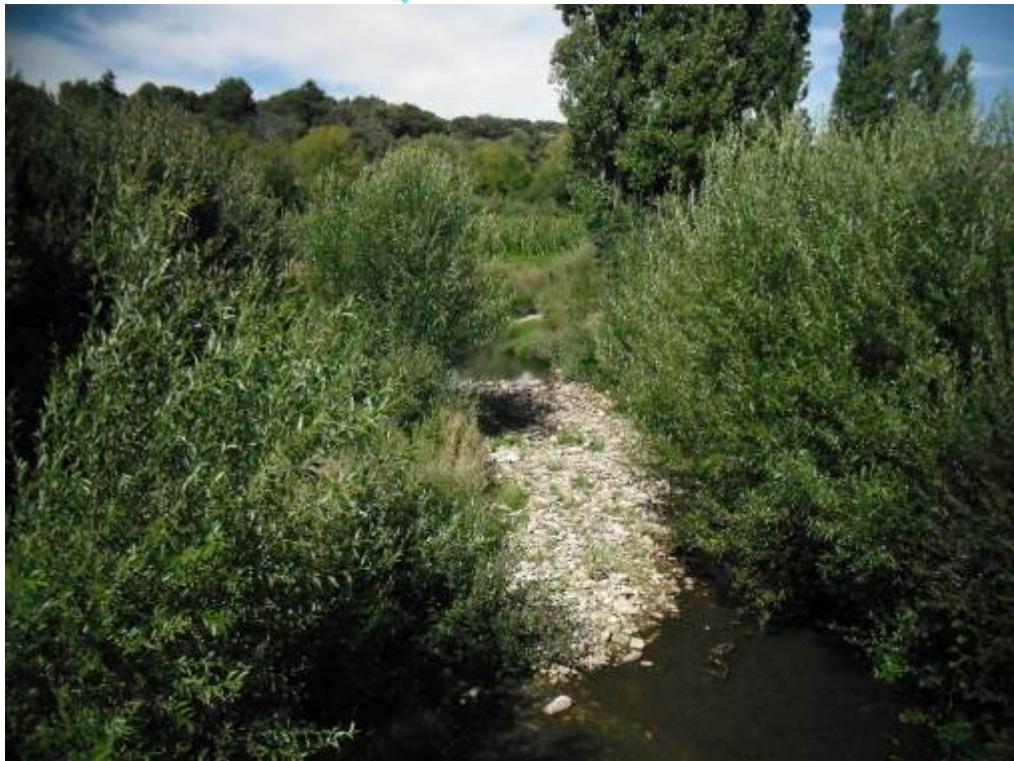
Figura 12. El río Corneja (Tramo alto). Localidad: Villafranca de la Sierra. Hábitat 92A0, con fincas a ambos lados del río y la presencia de chopos de repoblación.

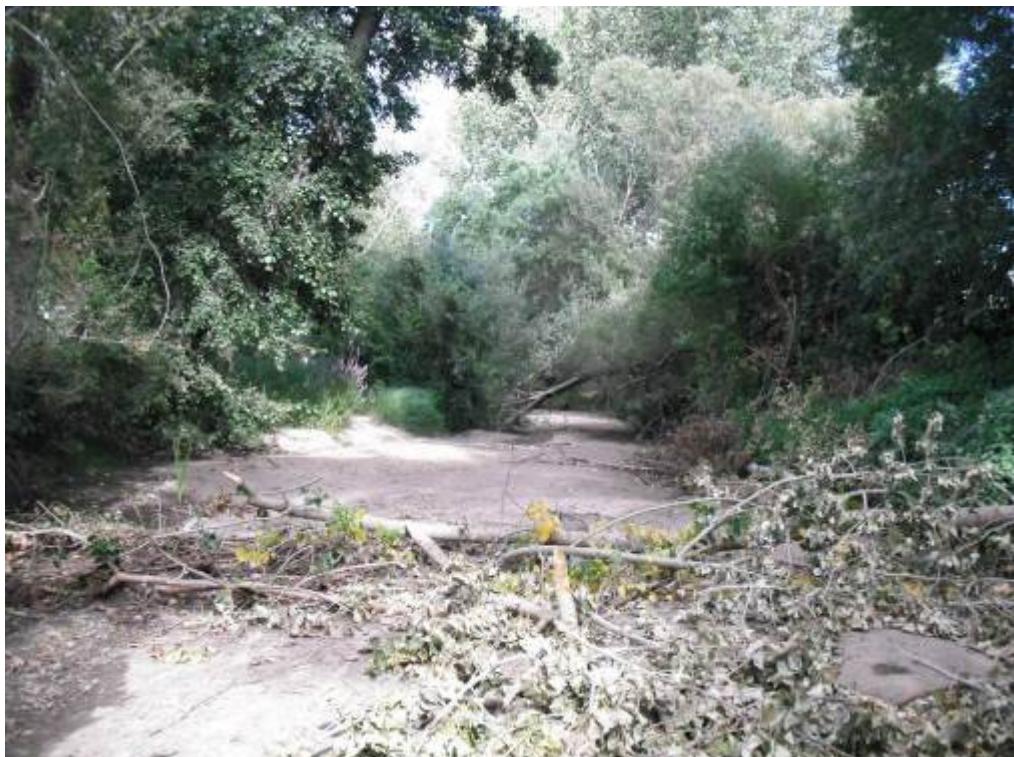
Figura 13. El río Corneja (Tramo alto). Localidad: Mesegar de Corneja. El río se encuentra seco, en ambos márgenes se encuentran cultivos y pastizales para el ganado. La ribera formada por el hábitat 91E0* acompañado por sauces, tiene una anchura de 3-4 m.

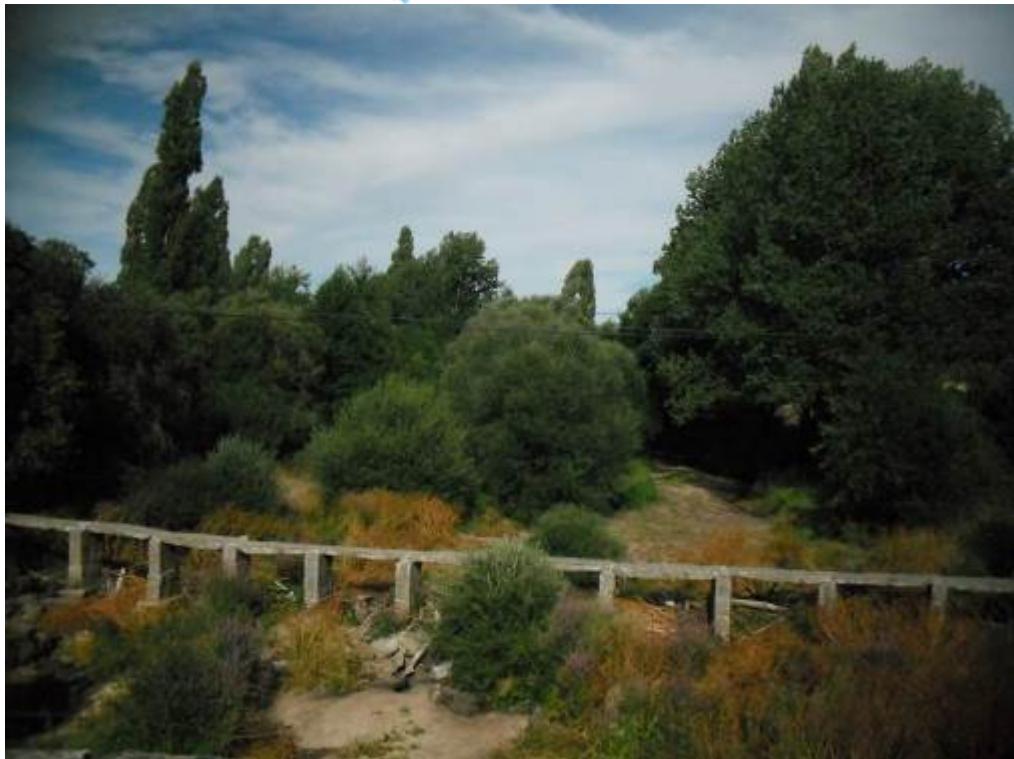
Figura 14. El río Corneja (Tramo alto). Localidad: Palacios de Corneja. Cerca del obstáculo con código 3938. El río se encuentra seco, aunque conserva algunas pozas con agua.

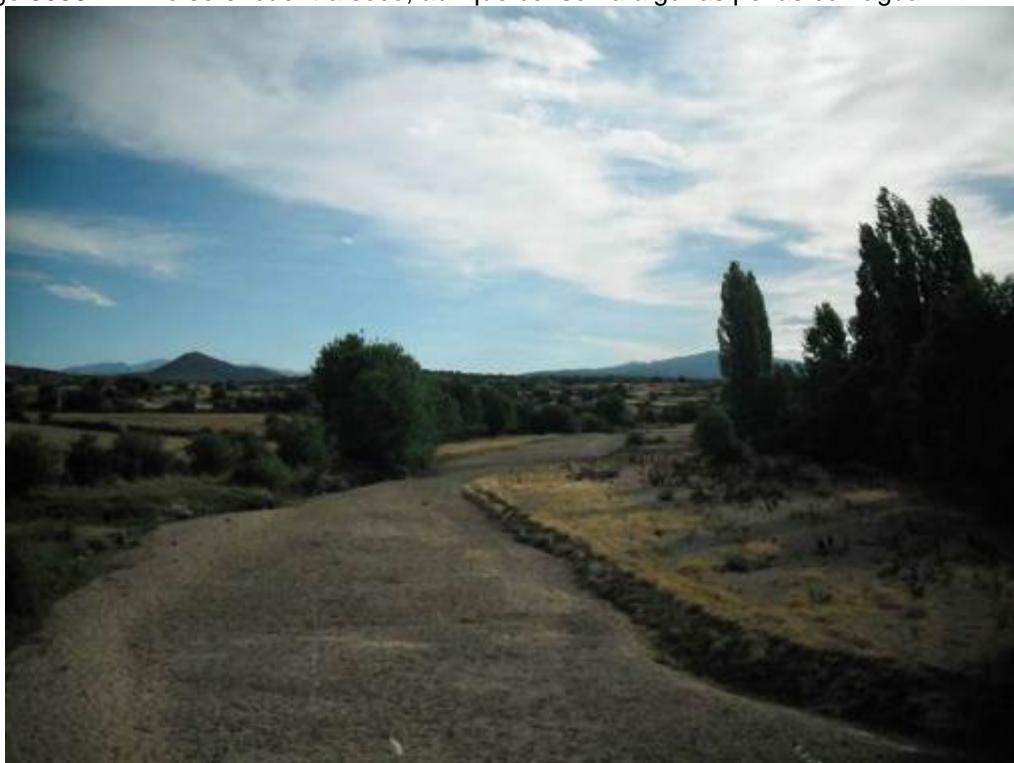
Figura 15. El río Corneja (Tramo alto). Localidad: Villar de Corneja. El río se encuentra seco y la ribera está muy degradada con una vegetación riparia reducida a ejemplares dispersos de fresno, sauce y chopos de repoblación. Punto 5a.

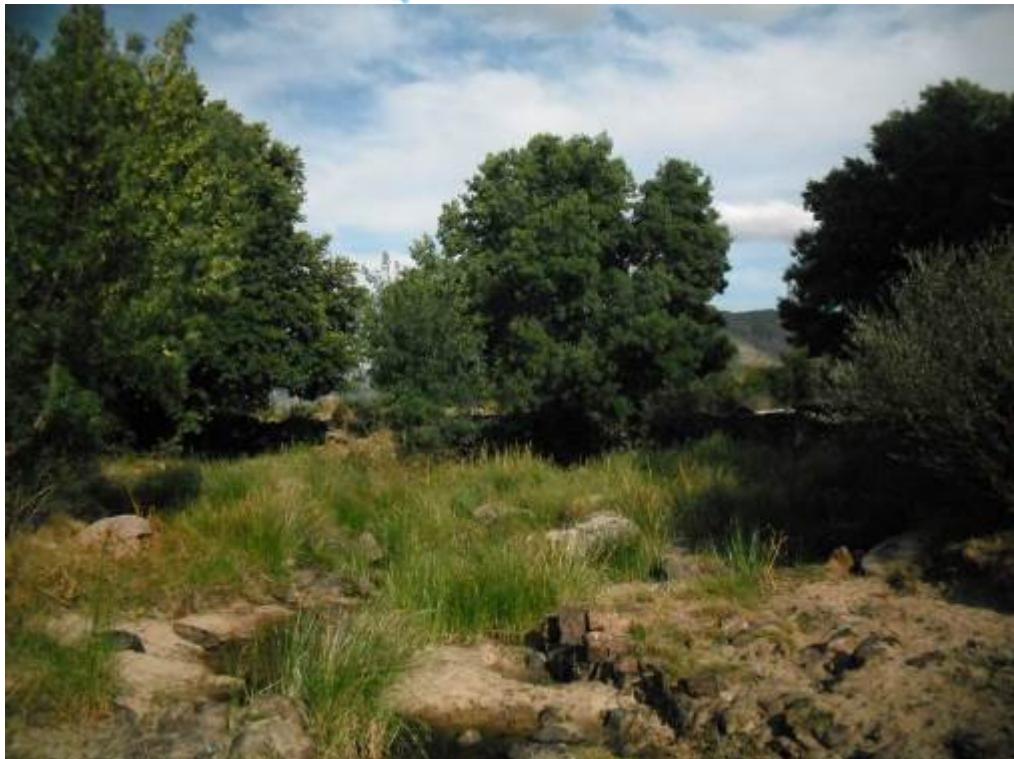
Figura 16. El río Corneja (Tramo alto). Localidad: Villar de Corneja. Hábitat 6420. El río se encuentra seco, aunque quedan zonas encharcadas con una fina lámina de agua.

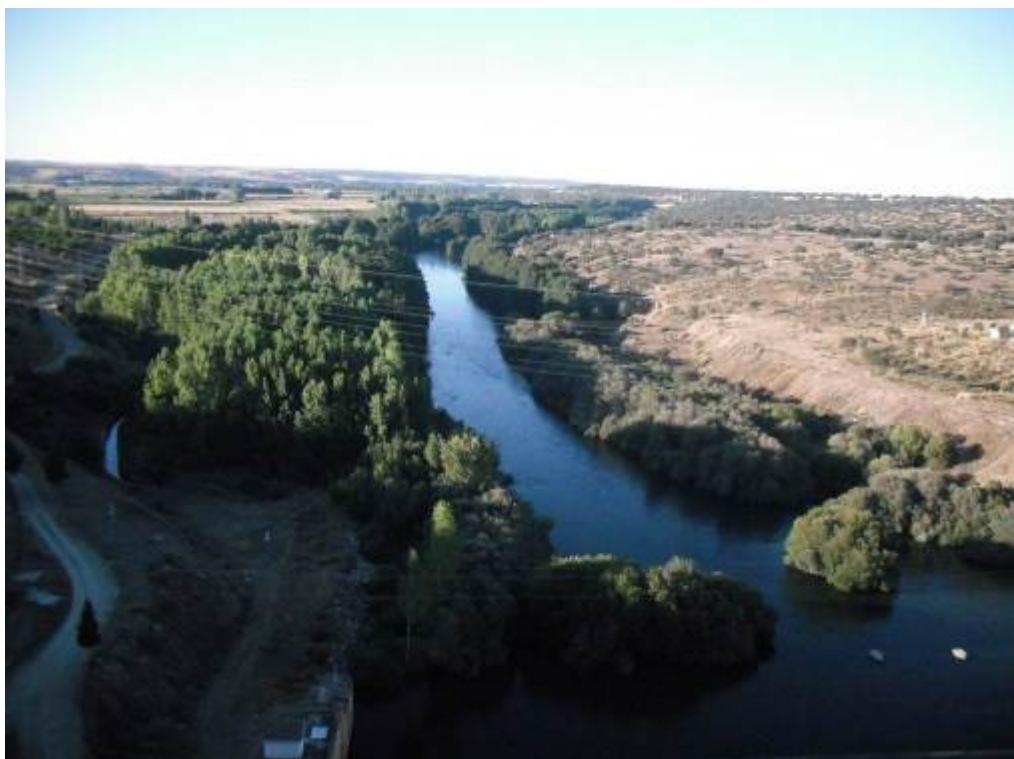
Figura 17. Río Tormes (Tramo medio). Localidad: La Maya. Aguas debajo de la presa con código 1274. Hábitat 92A0 y 91E0, con explotaciones forestales en el margen izquierdo. Laderas elevadas, y cultivos y pastizales limitando el bosque de ribera. Punto 1b.

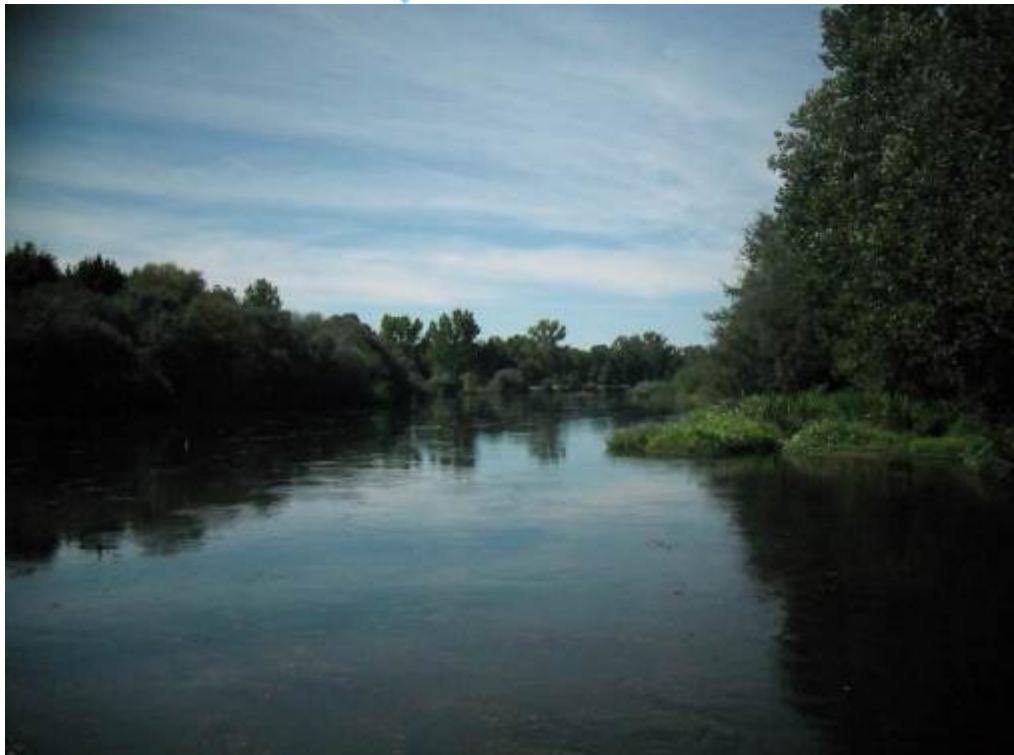
Figura 18. Río Tormes (Tramo medio). Localidad: Encinas de Arriba. Hábitat tipo río 3260 y hábitats de ribera 92A0, 91B0 y 91E0*. En esta zona se encuentran grandes explotaciones forestales de chopos de repoblación y cultivos en ambos márgenes.

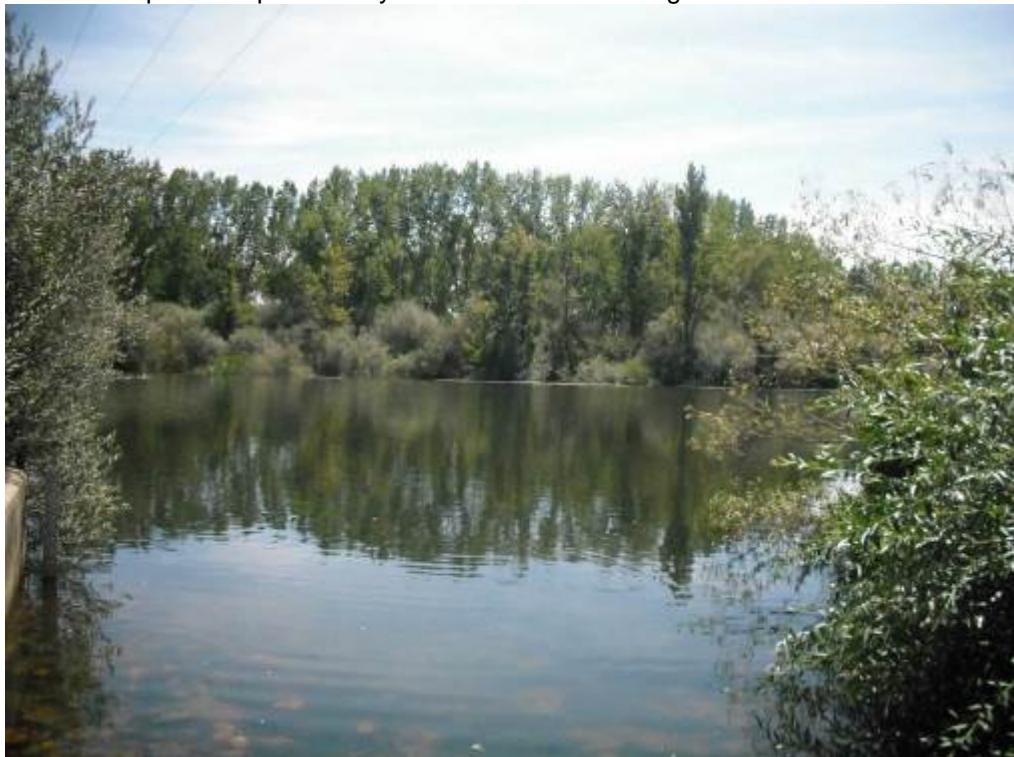
Figura 19. Río Tormes (Tramo medio). Localidad: Villagonzalo de Tormes. La primera banda de vegetación de ribera está formada por saucedas mixtas, y la segunda banda está formada por fresnos acompañados por algún ejemplar de aliso. En esta zona hay una gran extensión de ribera ocupada por explotaciones forestales de chopo y cultivos. Punto 2b.

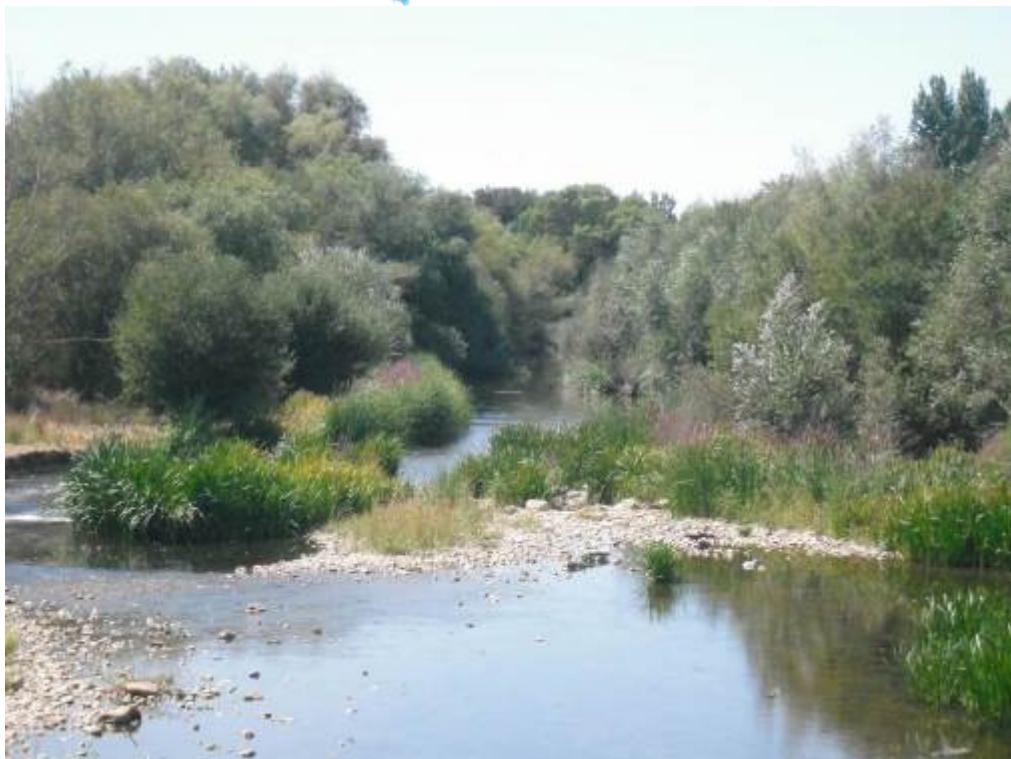
Figura 20. Río Tormes (Tramo bajo). Localidad: Almenara de Tormes. Hábitat 92A0 en la primera banda de vegetación de ribera, hábitat 91B0 en la segunda banda. La vegetación de ribera se encuentra limitada por las explotaciones forestales y los cultivos. Punto 1c.

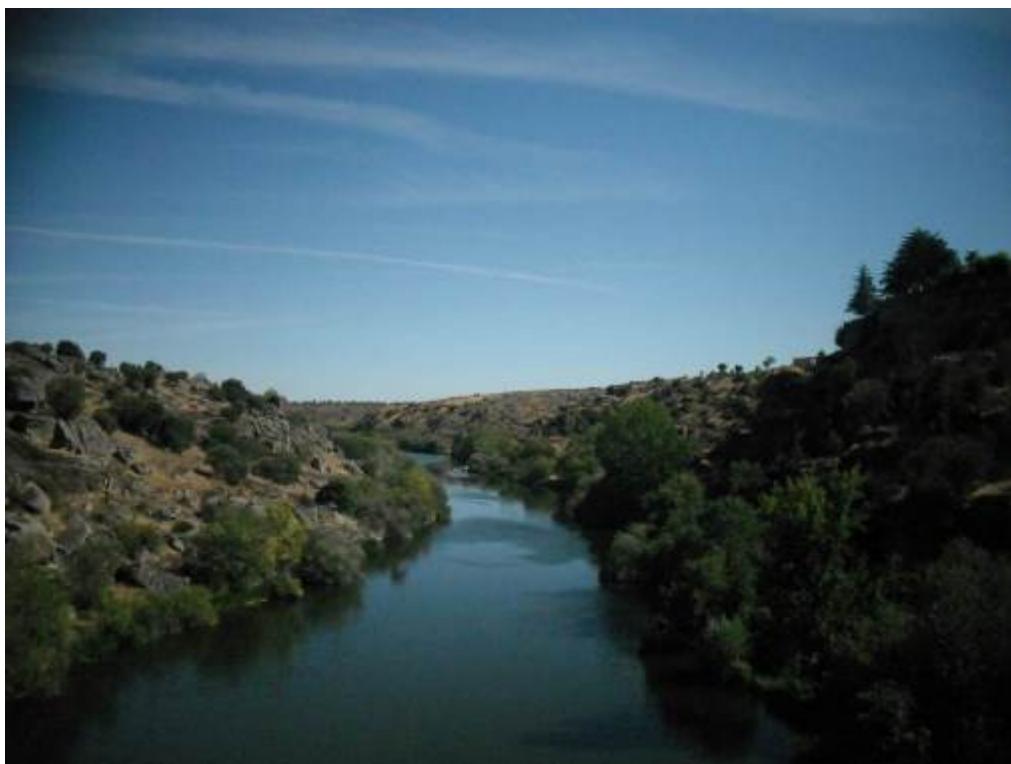
Figura 21. Río Tormes (Tramo bajo). Localidad: Ledesma. La vegetación de ribera se reduce a una hilera de sauces, acompañados por ejemplares de fresnos.

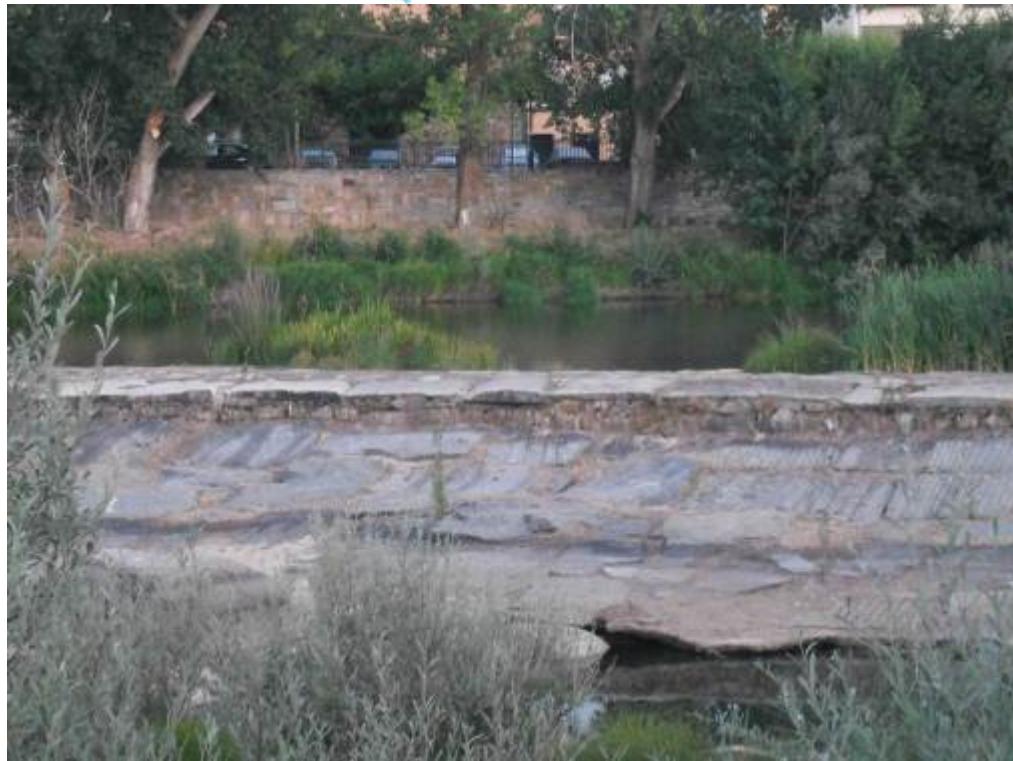
Figura 22. Río Tormes (Tramo alto). Azud con código 3874, de hormigón y piedra, que desvía agua para usos industriales, se encuentra en buen estado. Es infranqueable.

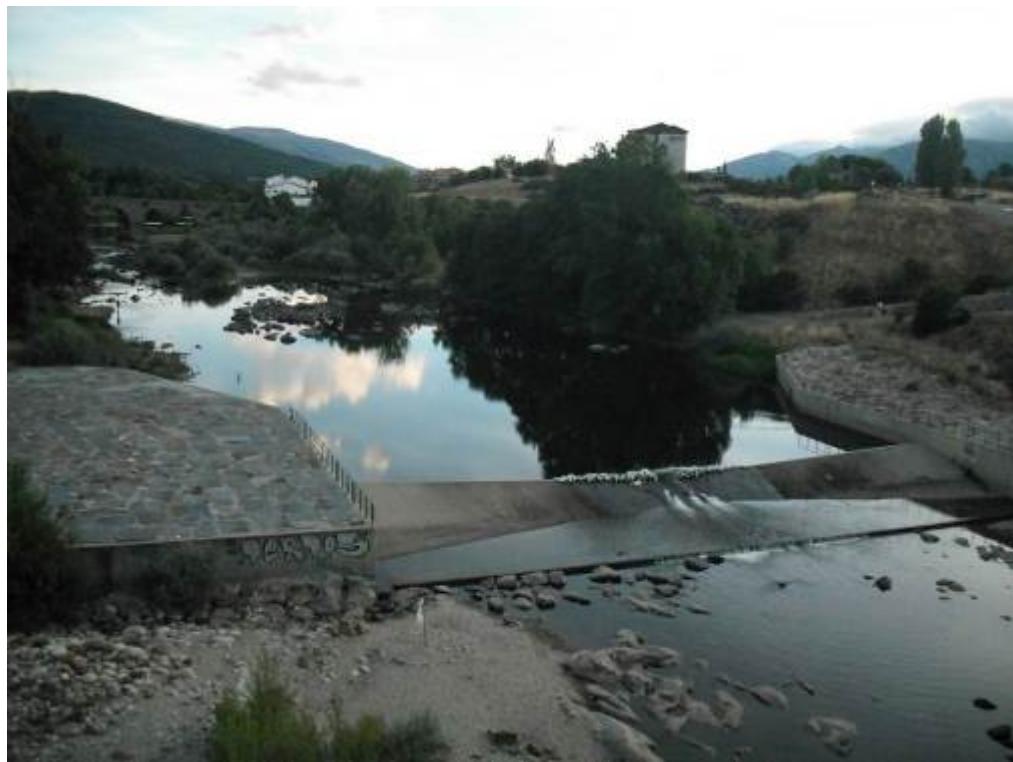
Figura 23. Río Tormes (Tramo alto). Estación de aforo con código 3873, de hormigón e infranqueable.

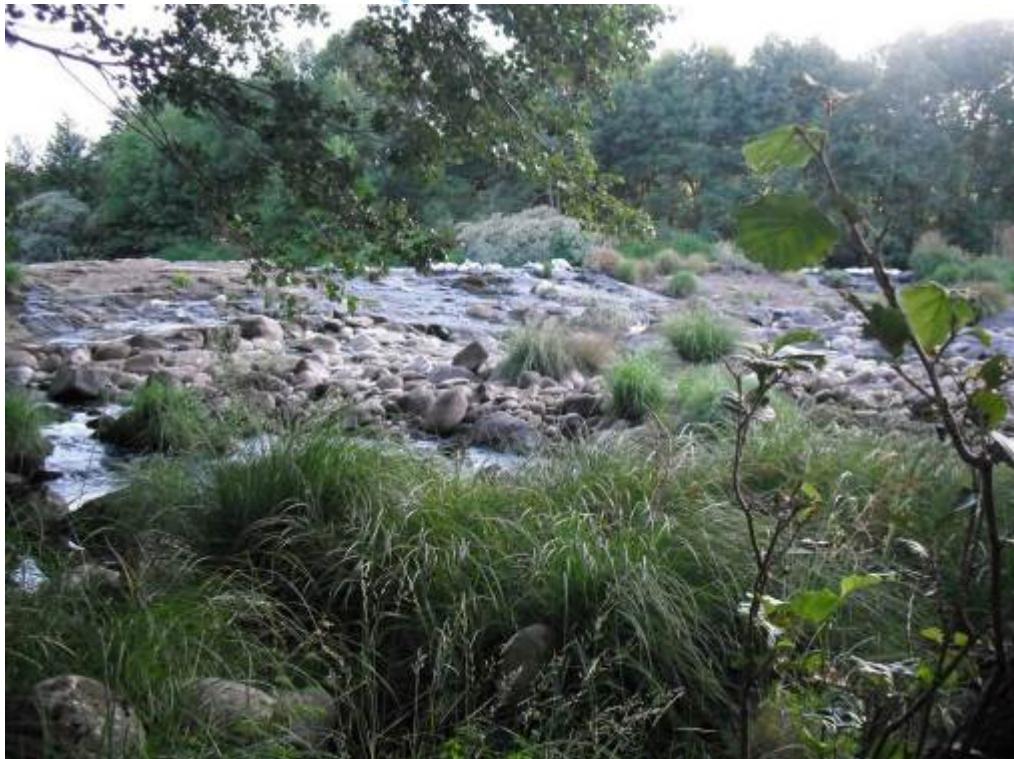
Figura 24. Río Tormes (Tramo alto). Azud con código 3871, de piedra y hormigón, que desvía agua para riego. Es infranqueable para algunos peces.

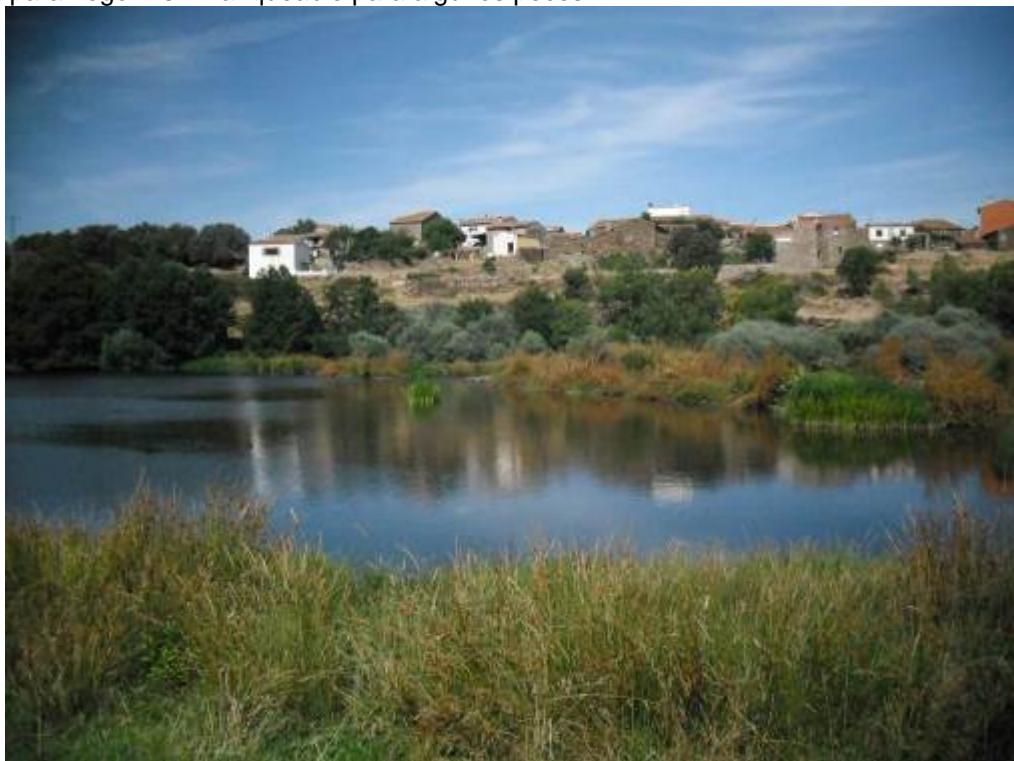
Figura 25. Río Tormes (Tramo alto). Azud con código 3867, de piedra y hormigón, que desvía agua para riego y que crea una zona de baño. Es infranqueable y no tiene dispositivo de franqueo. Se observa el hábitat 6420.

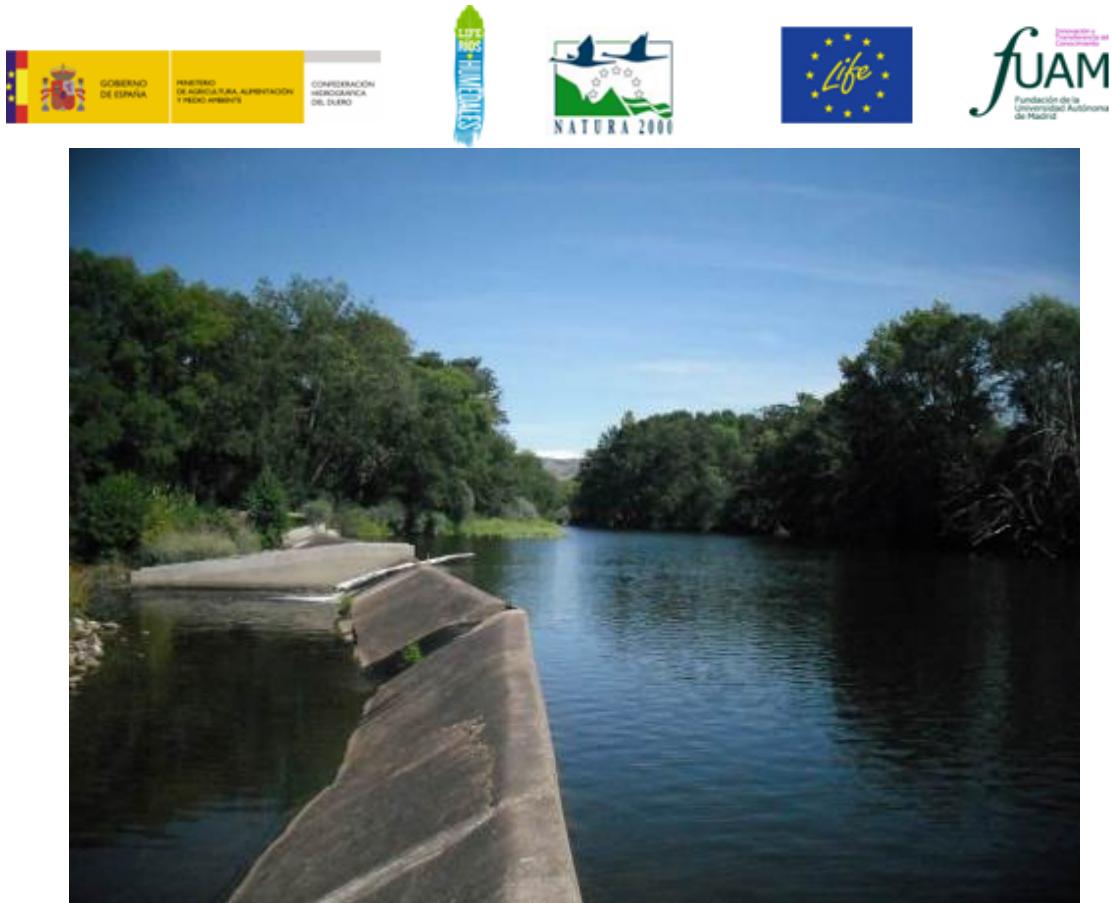
Figura 26. Río Tormes (Tramo alto). Azud con código 1272, de hormigón, que desvía agua a una central hidroeléctrica. Es franqueable para algunos peces y tiene dispositivo de franqueo.

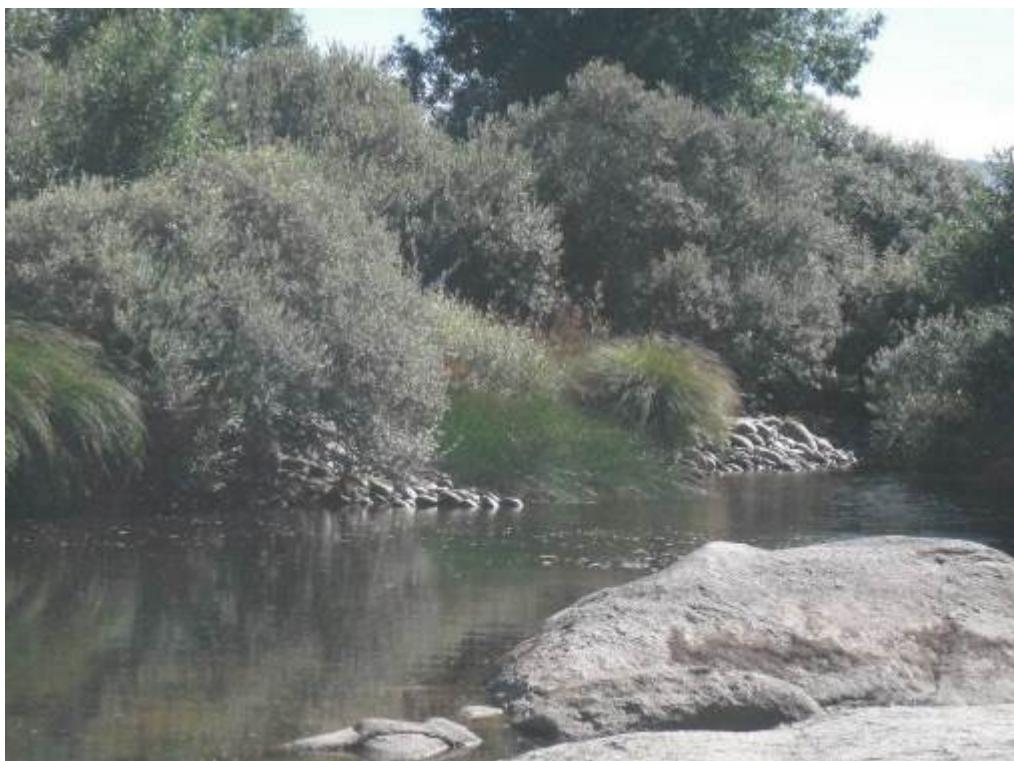
Figura 27. Río Tormes (Tramo alto). Azud con código 1271, piedra, que desvía agua para riego y que se encuentra en un estado regular. Infranqueable y sin dispositivo de franqueo.
