RECORRIDOS DE CAMPO

Nombre y clave: ES4150085 Riberas del río Tormes y afluentes

Localidad principal: El Barco de Ávila (Ávila), Salamanca (Salamanca)

Fecha de muestreo: 12-08-2014

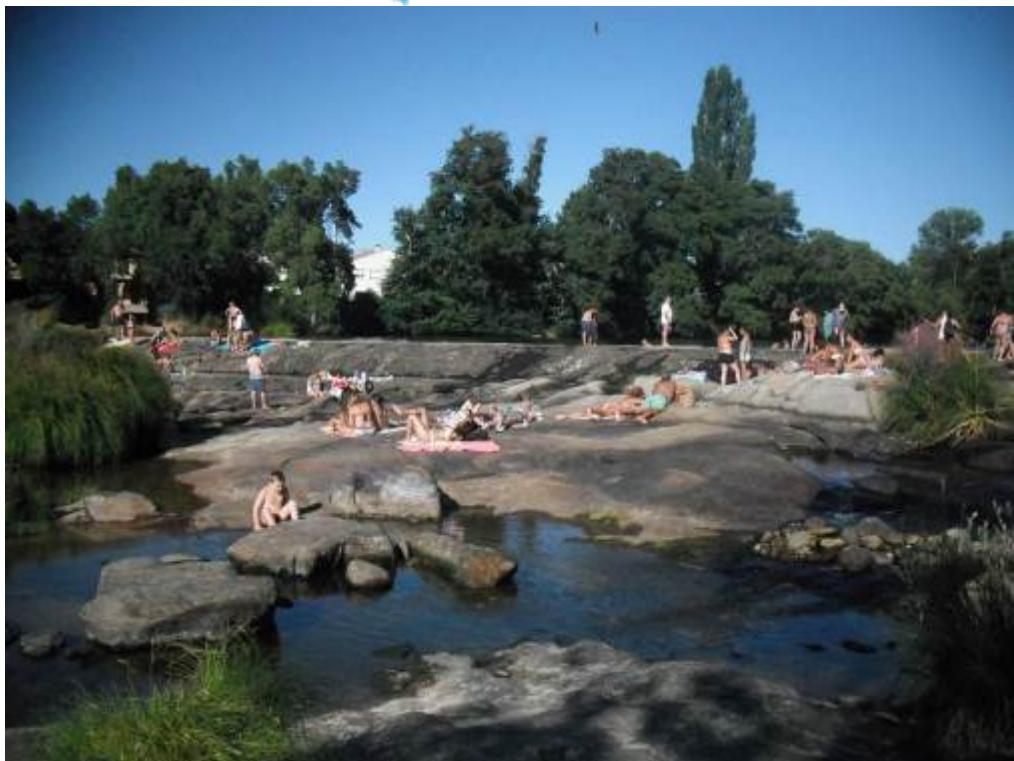
Figura 28. Río Tormes (Tramo alto). Azud con código 1268, de hormigón y piedra, que desvía agua a una central hidroeléctrica y que además crea una zona de baño. Es infranqueable y sin dispositivo de franqueo.

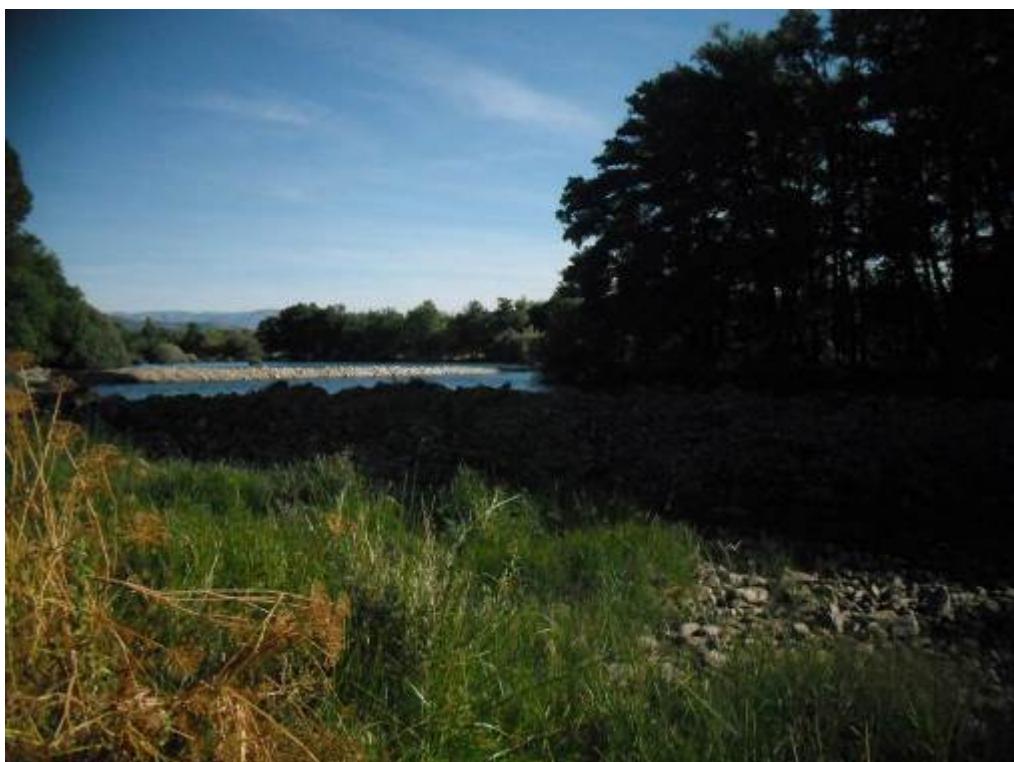
Figura 29. Río Tormes (Tramo alto). Azud con código 1267. Se trata de un azud que en el lado izquierdo es de hormigón y en el lado derecho es de piedra. Desvía agua para uso industrial y abastecimiento. Es infranqueable.

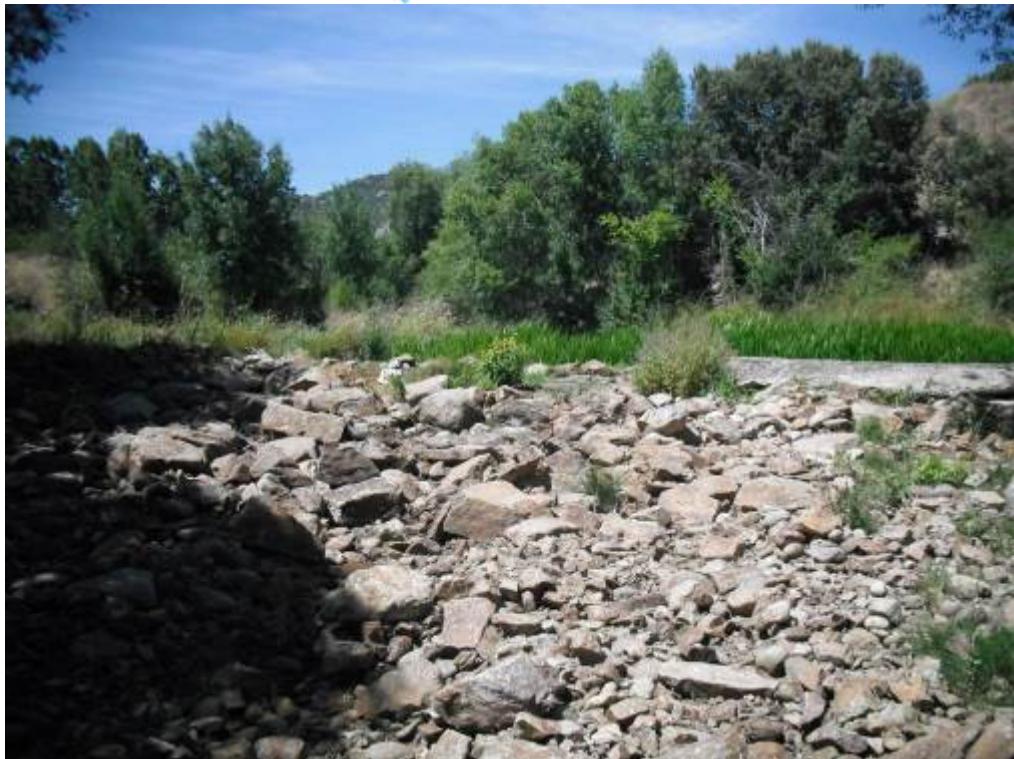
Figura 30. Río Becedillas (Tramo alto). Azud con código 3921. Es un obstáculo de hormigón y piedra, que desvía agua para riego.

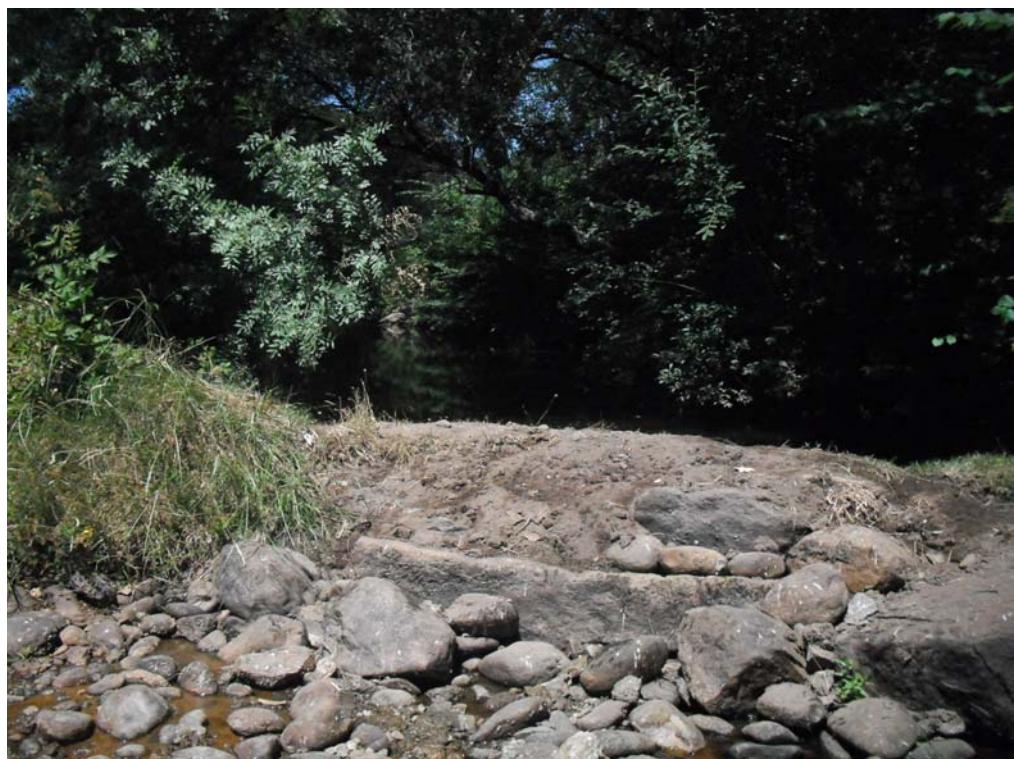
Figura 31. Río Becedillas (Tramo alto). Azud con código 4269, de tierra y piedras, que desvía agua para riego. Es franqueable para algunos peces y no tiene dispositivo de franqueo.

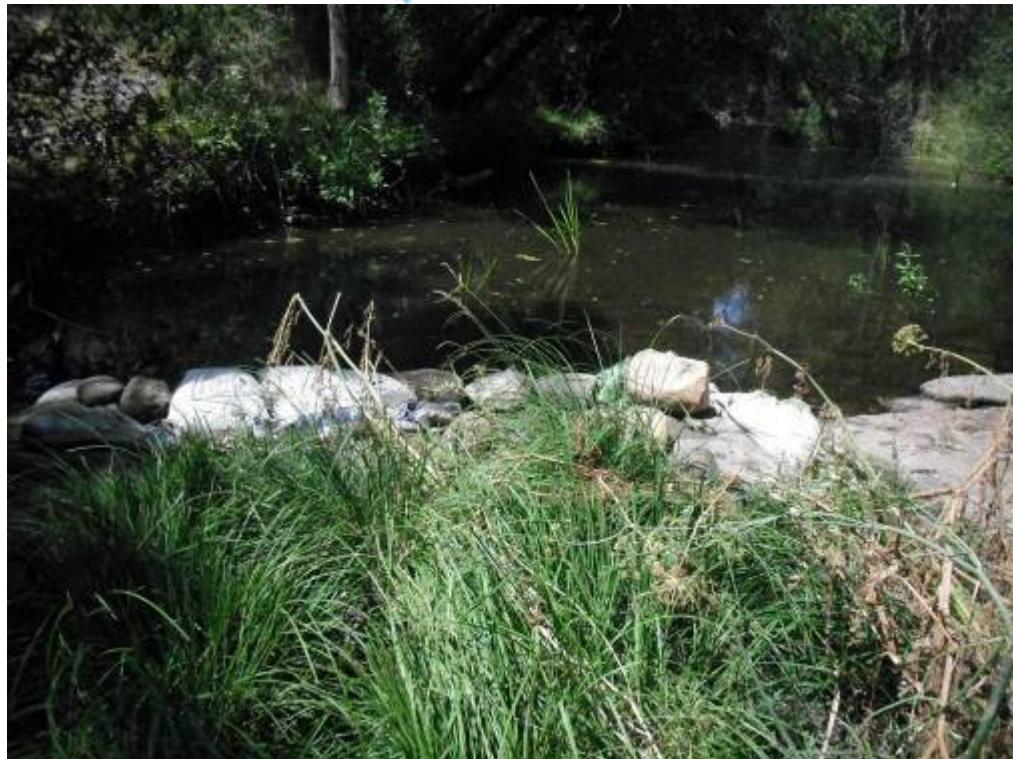
Figura 32. Río Becedillas (Tramo alto). Azud con código 3922, de piedra y hormigón, que desvía agua para riego. Es franqueable para algunos peces y no tiene dispositivo de paso.

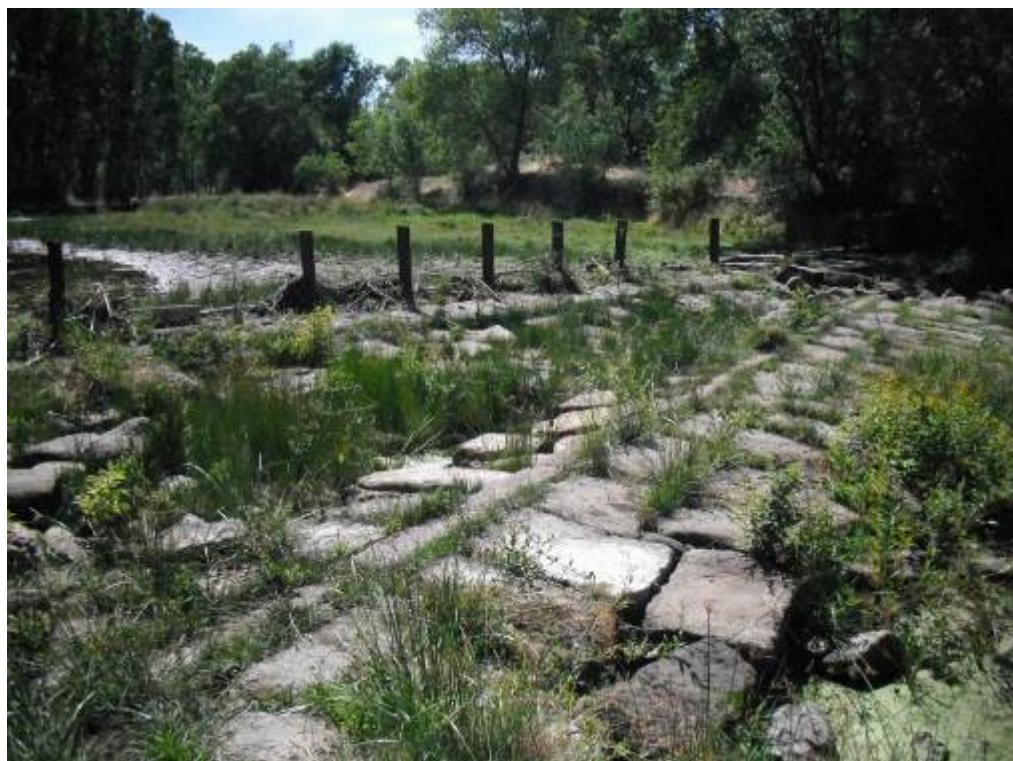
Figura 33. Río Becedillas (Tramo alto). Azud con código 3928, de piedra y hormigón que desvía agua para riego. Es franqueable para algunos peces y no tiene dispositivo de paso.

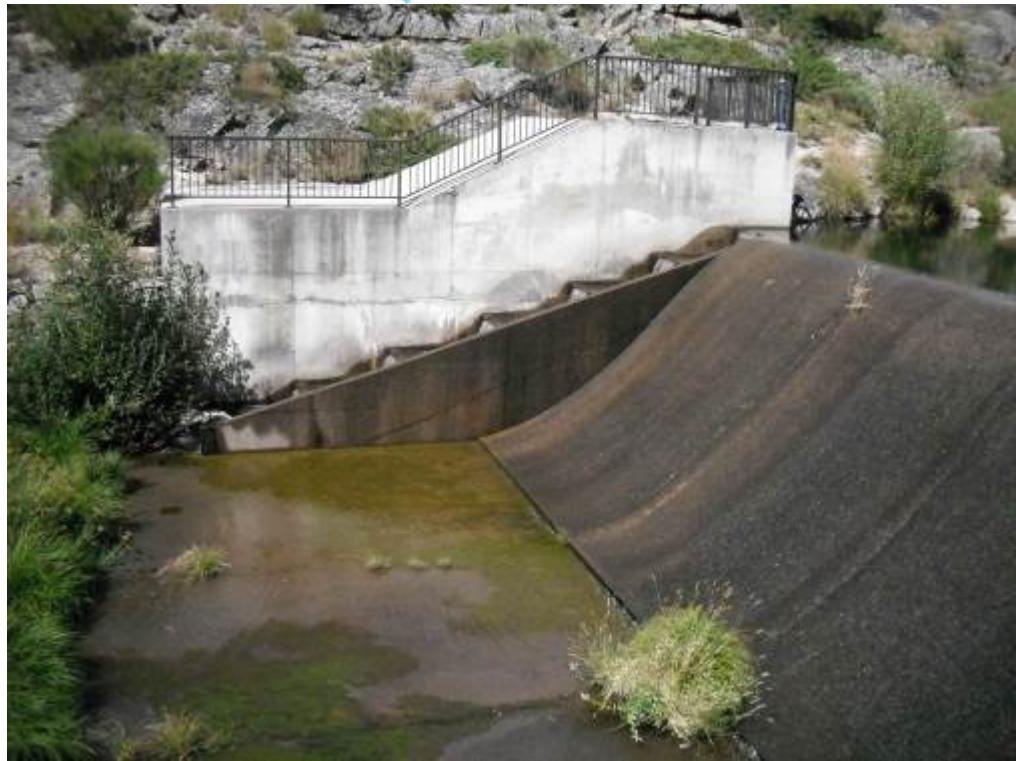
Figura 34. Río Corneja (Tramo alto). Presa con código 3932, de hormigón que desvía agua para riego. Es infranqueable, aunque tiene dispositivo de franqueo.

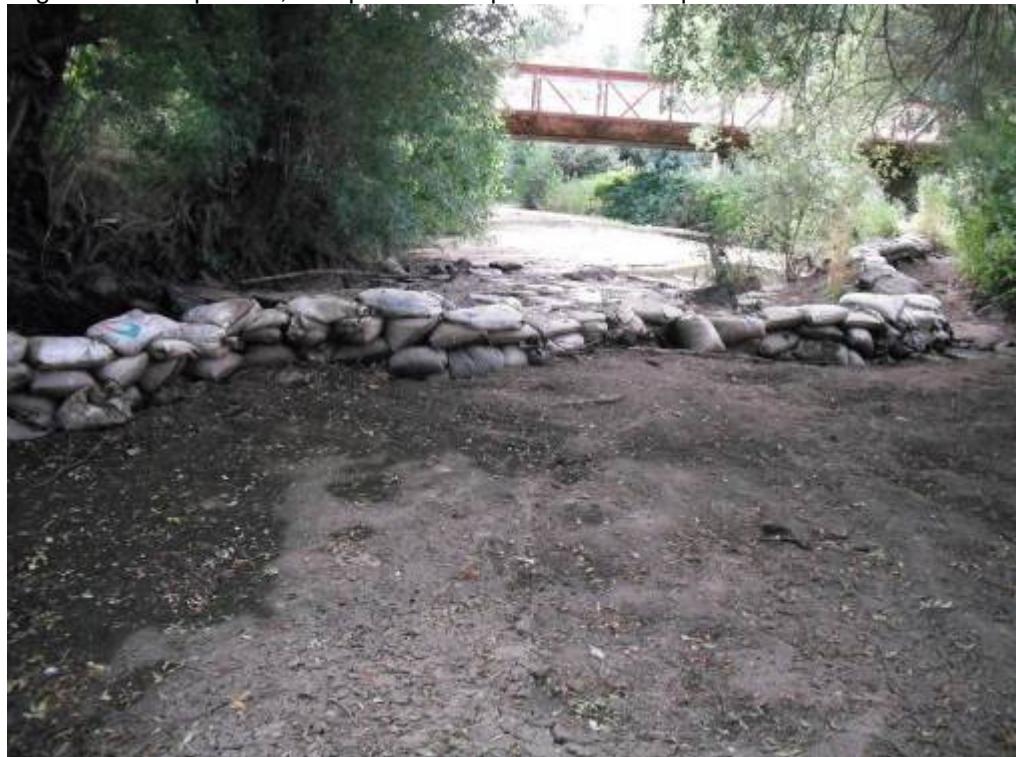
Figura 35. Río Corneja (Tramo alto). Obstáculo con código 3936, formado por sacos colocados de forma transversal al cauce del río, para desviar agua hacia zonas de riego. Franqueable para algunos peces.

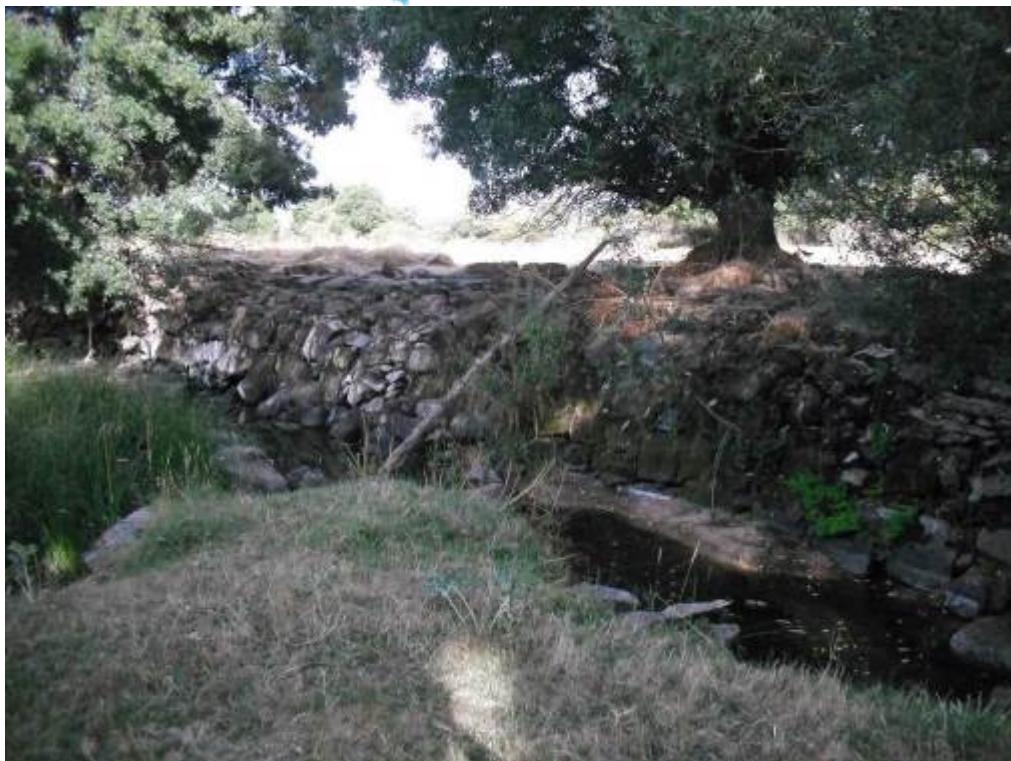
Figura 36. Río Corneja (Tramo alto). Azud con código 3940, de piedra, que desviaba agua para uso industrial y que actualmente se encuentra abandonado. Es infranqueable y no tiene dispositivo de paso.

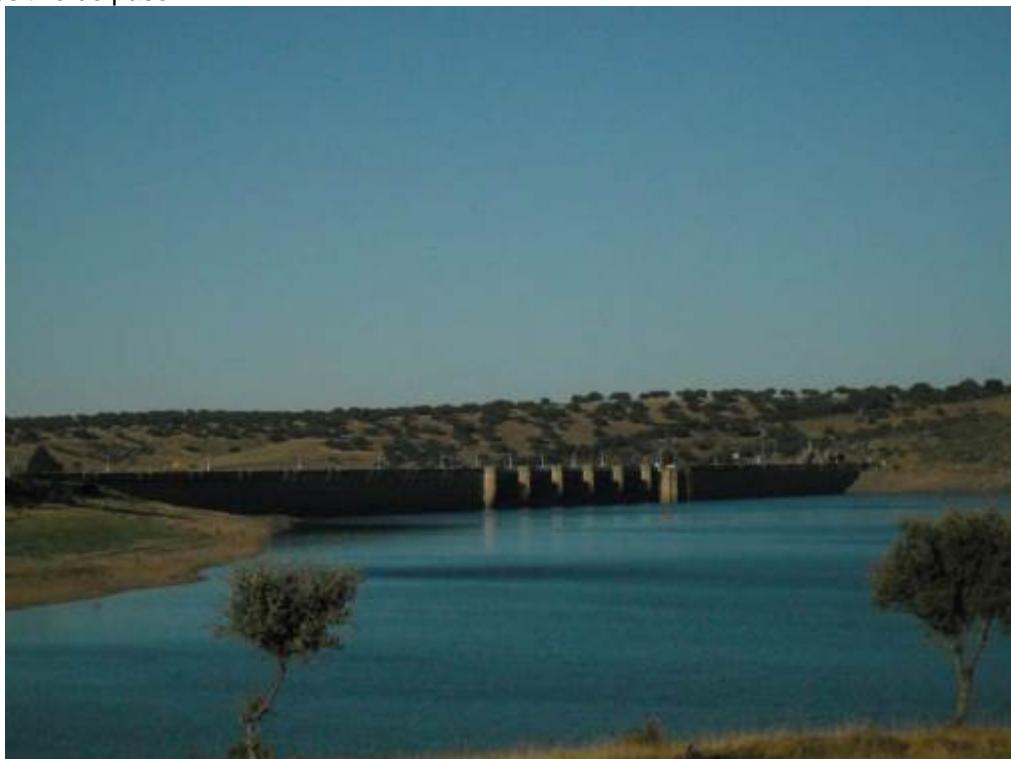
Figura 37. Río Tormes (Tramo medio). Presa con código 1274, de hormigón, que desvía agua para una central hidroeléctrica y riego. Es infranqueable y no tiene dispositivo de paso. Embalse de Santa Teresa.

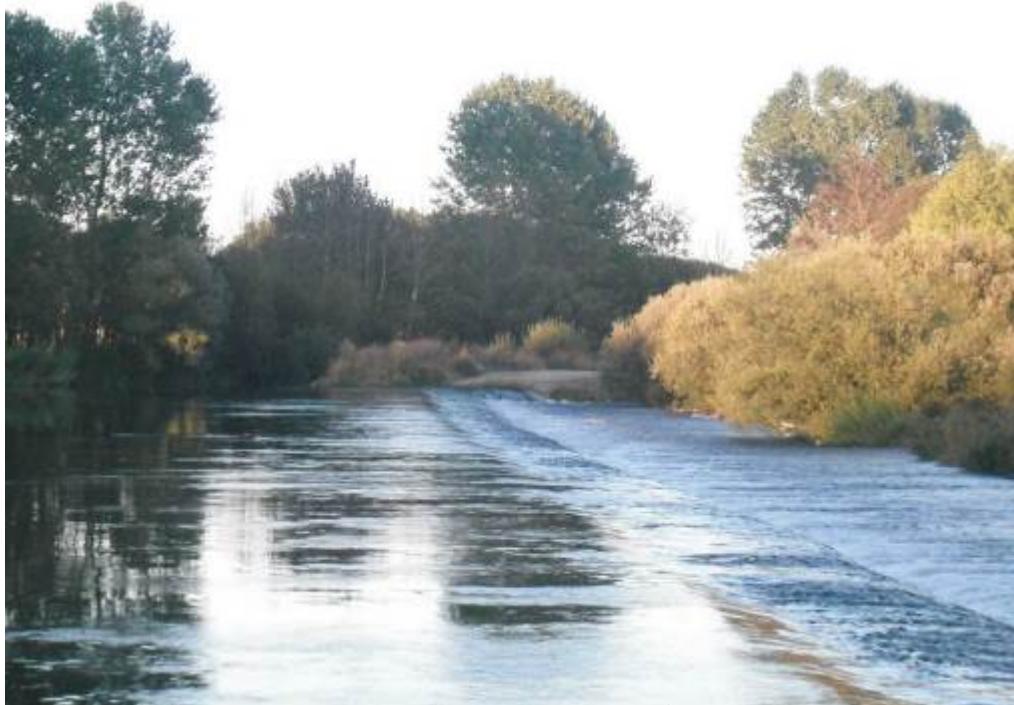
Figura 38. Río Tormes (Tramo medio). Azud con código 1264, de hormigón y piedra, que desvía agua a dos piscifactorías. Es infranqueable para algunos peces y no tiene dispositivo de paso.

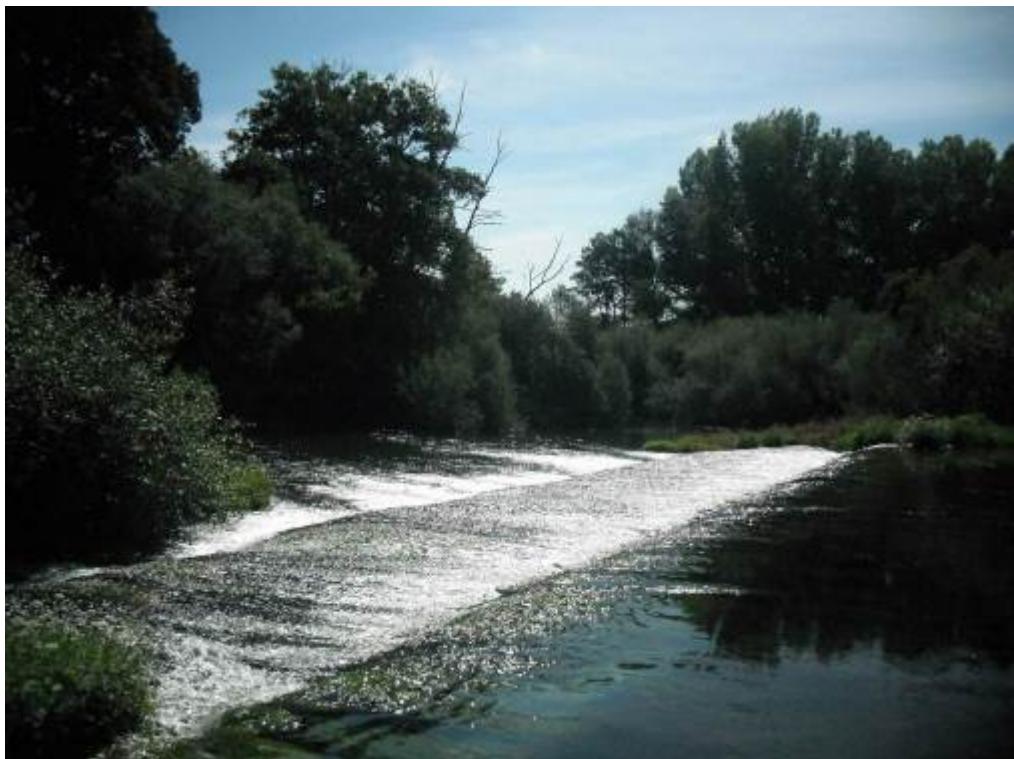
Figura 39. Río Tormes (Tramo medio). Azud con código 1263, de hormigón y piedra, que desvía agua a una piscifactoría. Es infranqueable y no tiene dispositivo de paso.

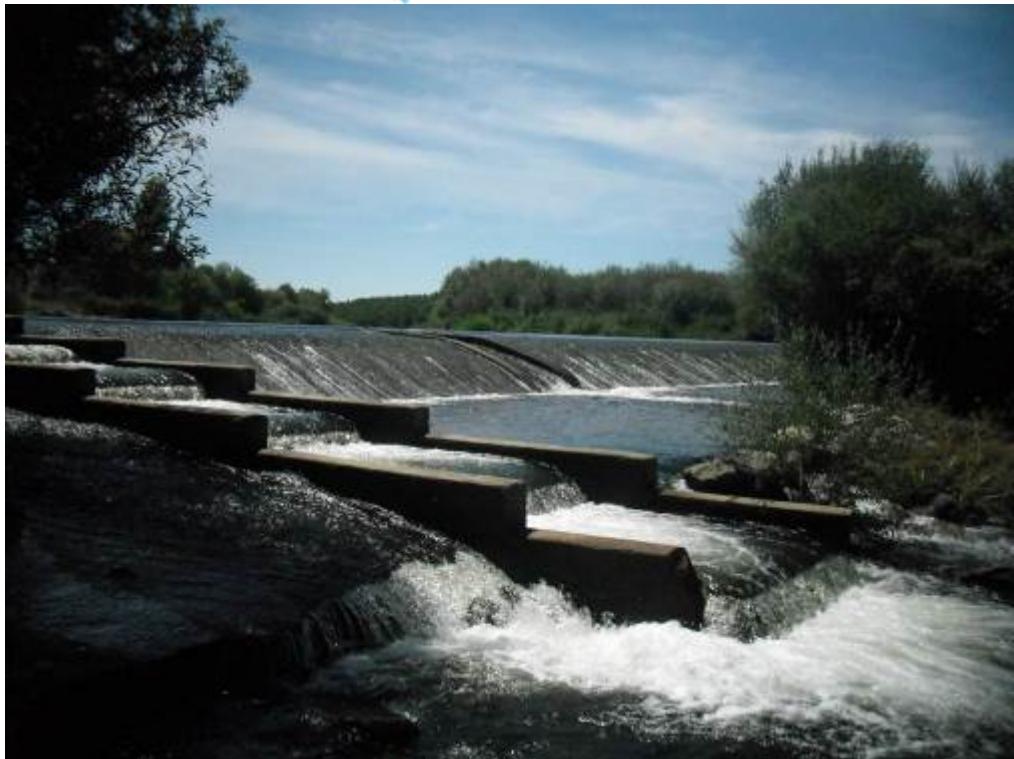
Figura 40. Río Tormes (Tramo medio). Azud con código 1261, de hormigón, que desvía agua a una piscifactoría. Es franqueable para algunos peces y tiene dispositivo de paso formado por estanques sucesivos.

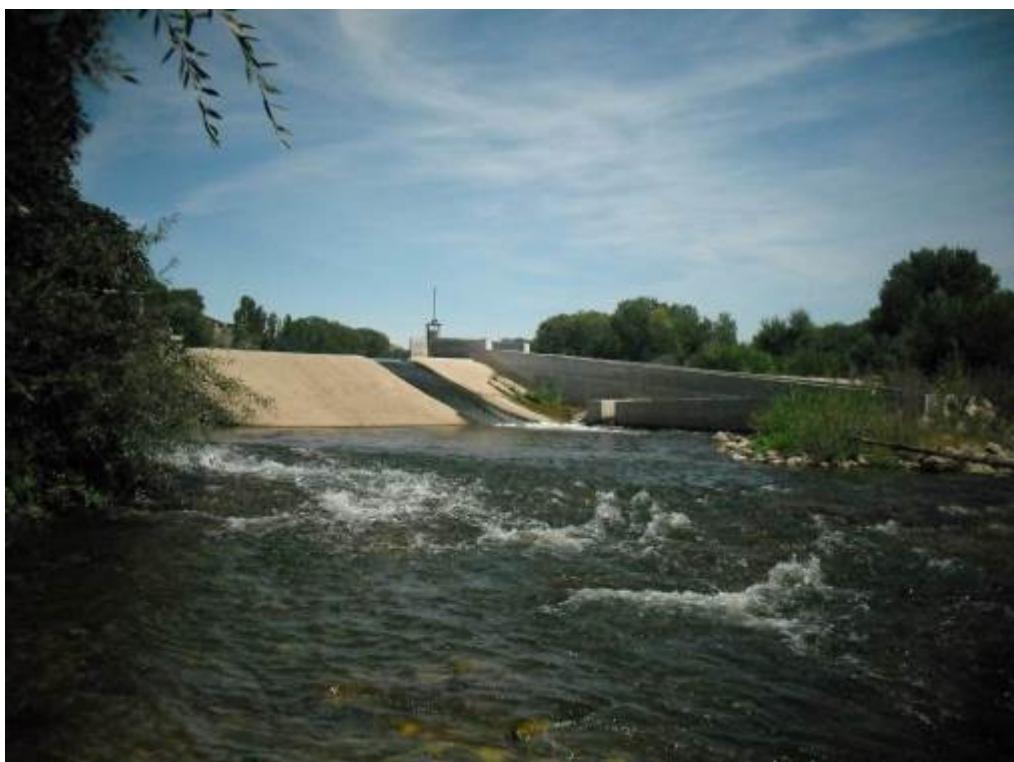
Figura 41. Río Tormes (Tramo bajo). Azud con código 1147, de hormigón que desvía agua a una central hidroeléctrica. Es infranqueable para algunos peces, y tiene dispositivo de franqueo.
