RECORRIDOS DE CAMPO

Nombre y clave: ES4160019 Sierra de Ayllón

Localidad principal: Riaza (Segovia)

Fecha de muestreo: 07-07-2014

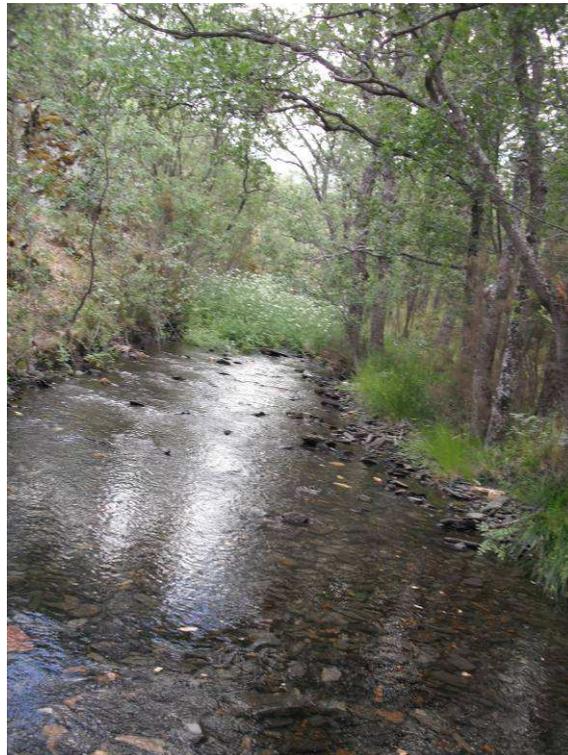
Figura 1. Tramo del río Vadillo donde la vegetación de ladera llega hasta la orillas. El tramo fluvial presenta las características del hábitat 3260.

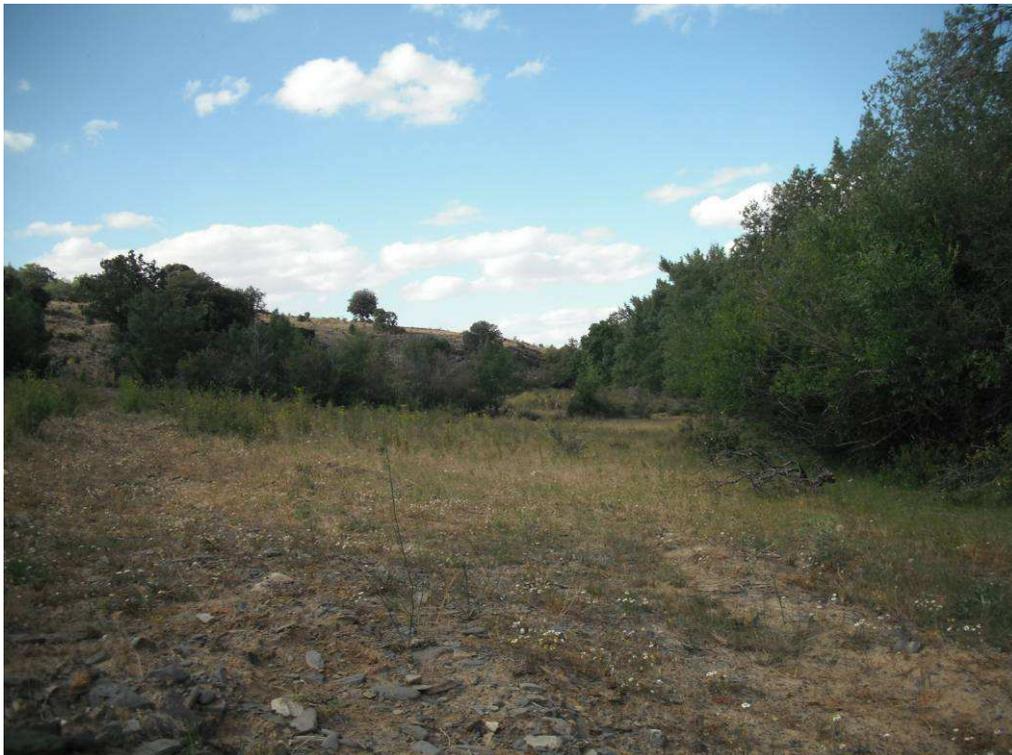
Figura 3. Formaciones de prados situados tras la ribera en el río Agusejo, en zonas donde el freatismo próximo es estacional.

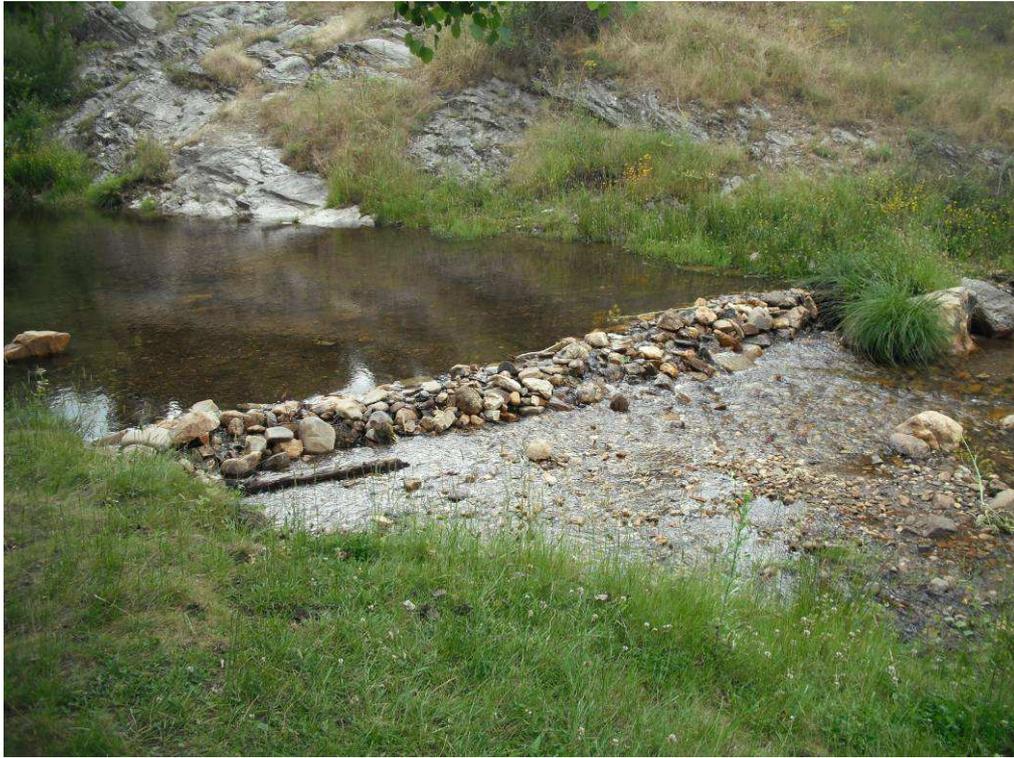
Figura 4. Zona recreativa con azud con código 1614, para retener agua en las proximidades de Riaza.

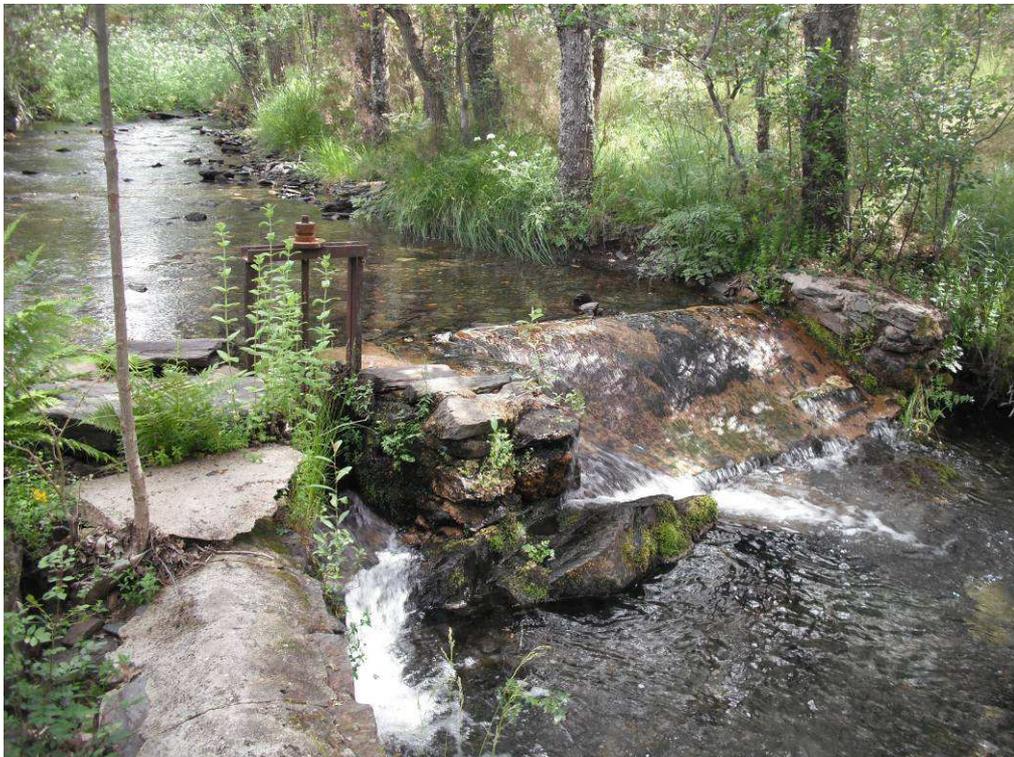
Figura 5. Azud con código 1567 en el río Vadillos, actualmente sin uso, podría hacerse permeable con una actuación no muy costosa.

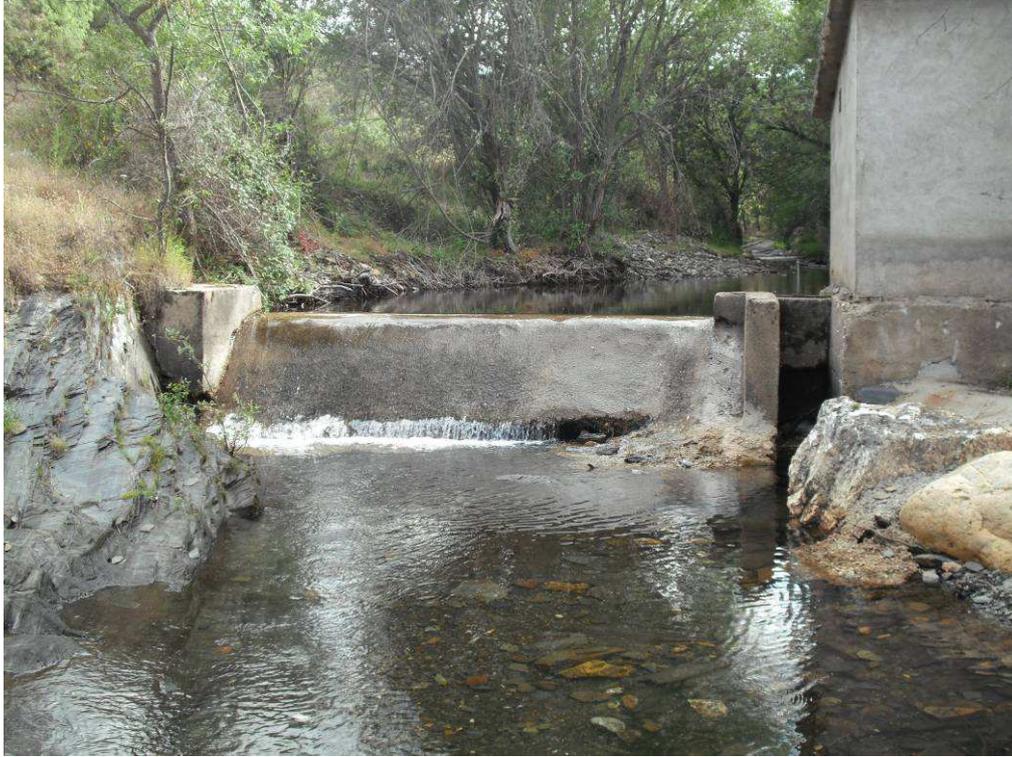
Figura 6. Azud con código 1568 en el río Villacortilla, actualmente en uso, no tiene dispositivo de franqueo.

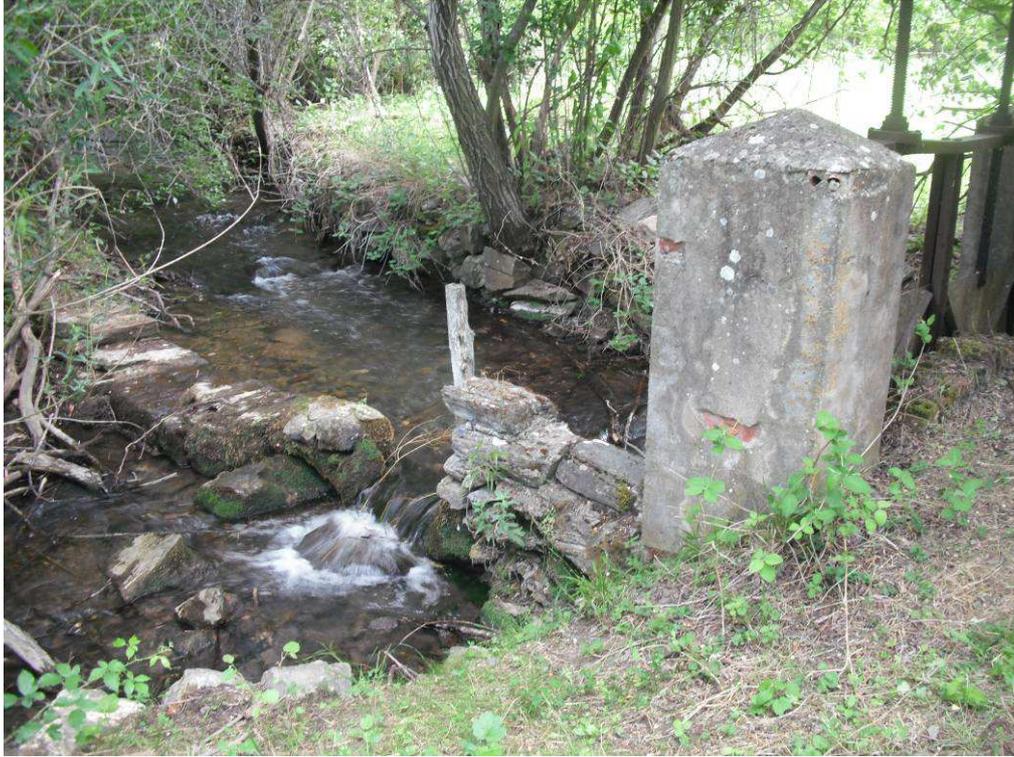
Figura 8. Azud con código 1573 en el río Agusejo, actualmente sin uso, pero el canal desvía agua que no circula por el río, no tienen dispositivo de paso.
