4.LE-0765 CARRIZO DE LA RIBERA (La Milla del Rio)

CONFEDERACIÓN HIDROGRÁFICA DEL DUERO

ACONDICIONAMIENTO SANITARIO Y AMBIENTAL DE CAUCES PÚBLICOS EN LA PROVINCIA DE LEÓN. AÑO 2012

MEMORIA DE TRABAJOS REALIZADOS

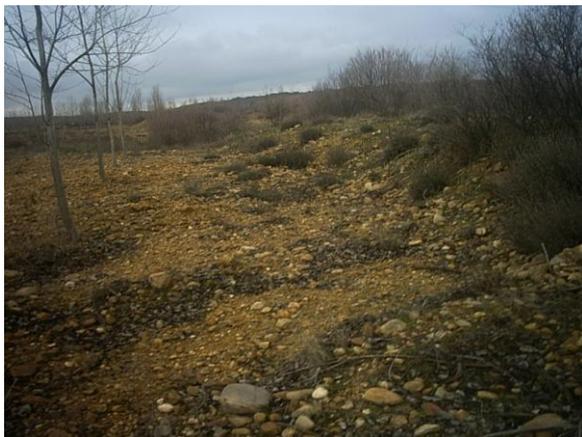
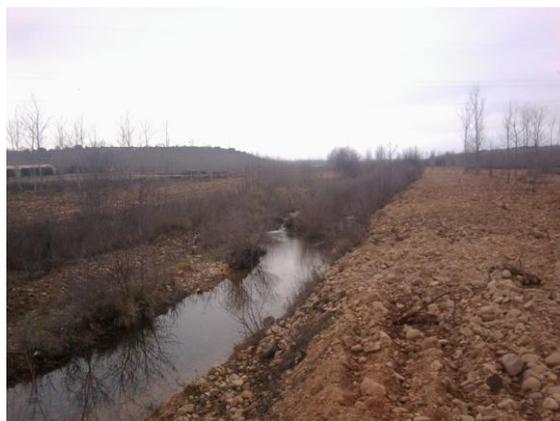
La situación del arroyo es que su cauce estaba totalmente estrangulado por estas motas, evitando que el río ocupara las zonas inundables. Por lo que se convertía en una situación completamente artificial y nada recomendable.

IMÁGENES DE LA ZONA ANTES DE LA ACTUACIÓN

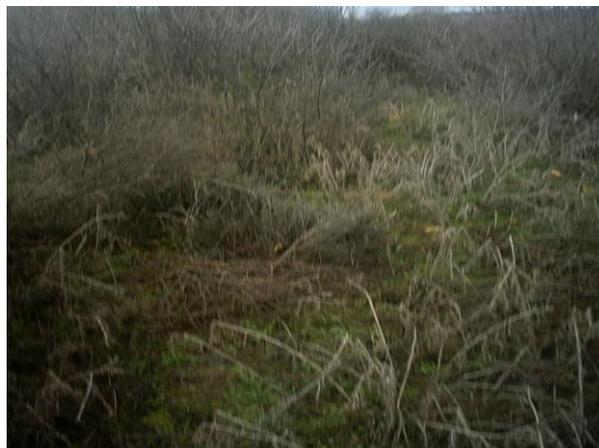
IMÁGENES DE LA ZONA DURANTE LA ACTUACIÓN

Las actuaciones que se llevaron a cabo consistieron en eliminar dichas motas extendiendo el material resultante en las depresiones del terreno existentes detrás de ellas para recuperar la dinámica y el funcionamiento natural del arroyo.

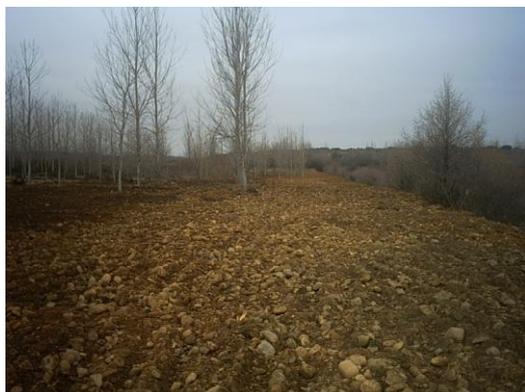
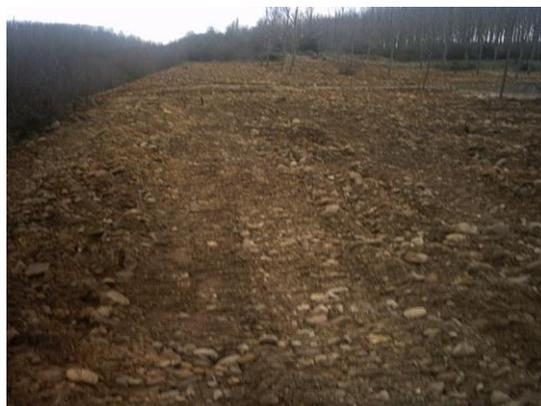
IMÁGENES DE LA ZONA DESPUES DE LA ACTUACIÓN
